Besiktningssprotokoll

Anticimex Försäkringsbesiktning i samarbete med Fastighetsbyrån

Fastighetsbeteckning: Bosebygd 1:363	
Fastighetsadress: Syrénstigen 22	
Postnummer: 565 34	Ort: Mullsjö

Besiktningdatum: 2026-04-08	Protokollnummer: 69615101
Temperatur: 3 °C	Väderlek: Klart
Tekniker: Morgan Ekström	
E-post: Morgan.Ekstrom@anticimex.se	
Kontor: Jönköping	
Närvarande: Säljaren

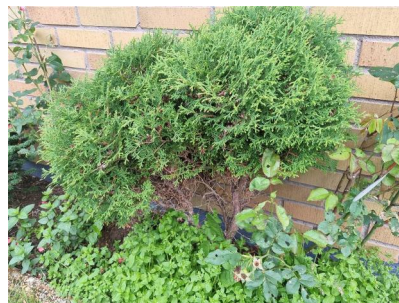
Växter finns i anslutning till byggnaden.

När det finns rabatter och växter nära byggnaden finns risk att fukt stannar kvar i väggarna. Detta kan i sin tur orsaka invändiga fuktskador. Växternas rötter kan också skada grundmuren och sätta dräneringsledningen ur funktion.

Området närmast huset rekommenderas att vara fritt från växtlighet.

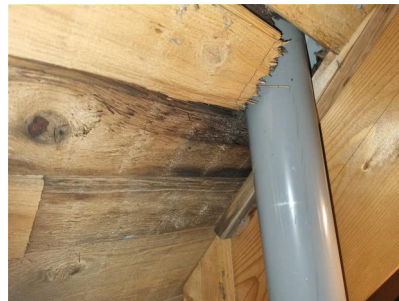
- Lokala mindre fuktfläckar noterades vid en genomföring (avluft), förhöjda fuktvärden uppmättes vid besiktningstillfället. Fuktkvoten uppmättes till ca 23% i fläck på råspont. Se noteringar under rubrik utvändigt tak. Kontakta en takläggare för åtgärder och kontroll för att ta reda på orsak och utbredning.

Notera att fuktvärden kan variera beroende på årstid och utomhusklimat.

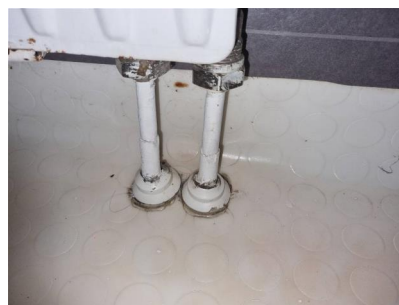
- Rör genomföringar finns i golv.

Rör genomföringar i golvet medför en ökad risk för att vatten tränger ner i omkringliggande konstruktioner och orsakar fuktskador.

Undvik vattenbegjutning vid området kring rören.

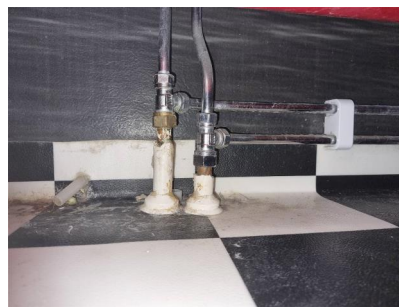
- Rörgenomföring finns i golv under badkar.

Rörgenomföringar i golvet medför en ökad risk för att vatten tränger ner i omkringliggande konstruktioner och orsakar fuktskador.
