# Besiktningssprotokoll

Anticimex Försäkringsbesiktning i samarbete med Fastighetsbyrån

Fastighetsbeteckning: Bången 1:18	
Fastighetsadress: Bången 620	
Postnummer: 45194	Ort: Uddevalla

Besiktningdatum: 2026-04-07	Protokollnummer: 69623077
Temperatur: 6 °C	Väderlek: Klart
Tekniker: Andreas Ohlsson	
E-post: andreas.ohlsson@anticimex.se	
Kontor: Uddevalla	
Närvarande: Mäklare närvarade vid besiktningen och i början även representant för säljare.

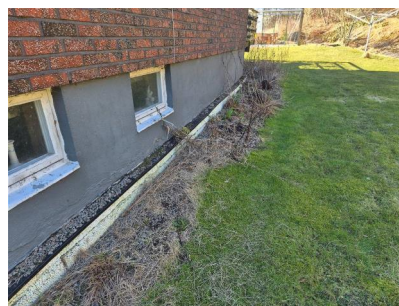
#### Utvändigt / Markförhållanden

- Marken närmast huset har sjunkit och utvändigt fuktskydd/isolering ligger oskyddat ovan mark.

Risk finns att det utvändiga fuktskyddet skadas och funktionen försämras.

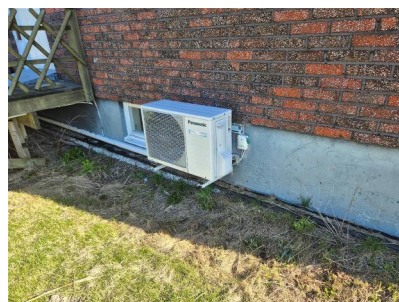
#### Utvändigt / Sockel

- Kondensvatten från luftvärmepumpars utedel leds inte bort från husgrunden.

Detta medför ökad risk för att vatten tränger in i anslutande konstruktioner, vilket i sin tur kan leda till fuktrelaterade skador.

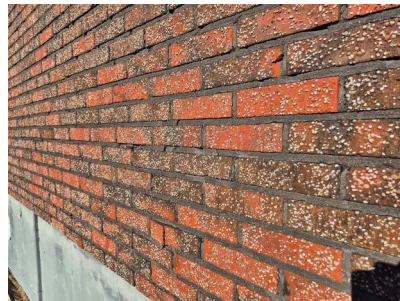
### Utvändigt / Fasad

- Frostsprängning finns i tegelfasaden på söderväggen.

Frostsprängda fasader kan orsaka fuktskador i bakomliggande konstruktioner.

Vi rekommenderar en fördjupad undersökning för att bedöma orsak och omfattning.

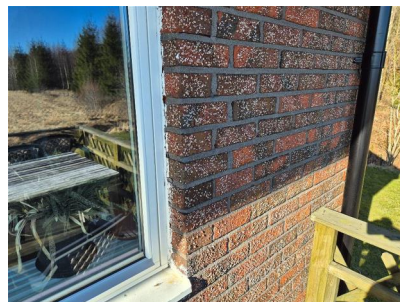
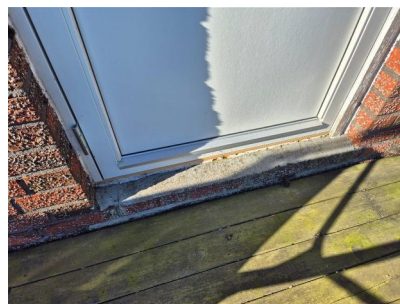
### Utvändigt / Fönster och Dörrar

- Bleck saknas runt fönster mot anslutande tegel och tröskelbleck saknas på altandörr.

Avsaknad av bleck medför en ökad risk för att vatten kan rinna in och orsaka fuktrelaterade skador i omkringliggande konstruktioner.

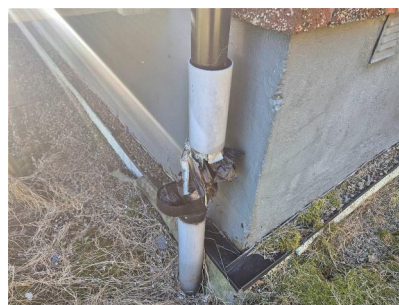
### Utvändigt / Hängrännor / Stuprör

- Stuprören är bristfälligt anslutna till dagvattenrör.

Stuprör som avslutas intill husliv (ovan mark) kan medföra en ökad fuktbelastning på grundmur/sockel med fuktrelaterade skador som följd.

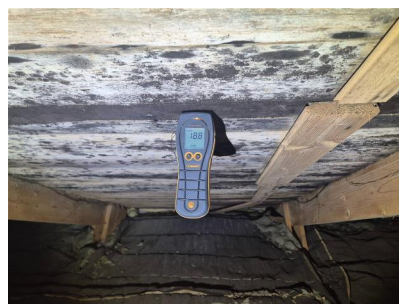
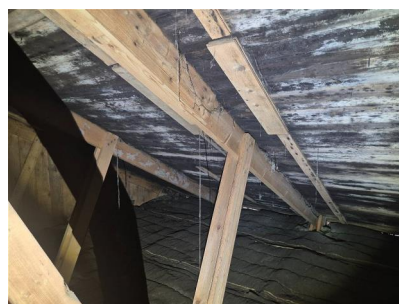
### Utvändigt / Vind

- Vid kontroll av vinden har fuktvärden över kritisk fuktnivå för mikrobiell tillväxt uppmätts, samt finns mikrobiell påväxt på underlagstak.

Fuktkvoten i underlagstak/takbjälkar uppmättes till 19 %.  
Gränsvärdet för mikrobiell tillväxt är 17 %.

Den upptäckta mikrobiella påväxten på underlagstaket är ett tecken på att vinden har tillförts eller tillförs fukt inifrån bostaden.

För att komma tillrätta med detta kan fukttillförseln inifrån bostaden behöva minskas. Det kan göras genom att ventilationen i bostaden förbättras samt att eventuella otätheter i vindsbjälklaget (tak-/väggvinklar, taklucka med mera) tätas. Läs Anticimex faktablad om oppvärmda vindsutrymmen för tips och råd.

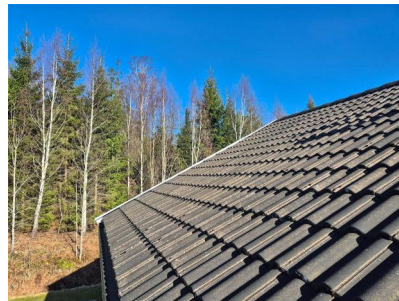
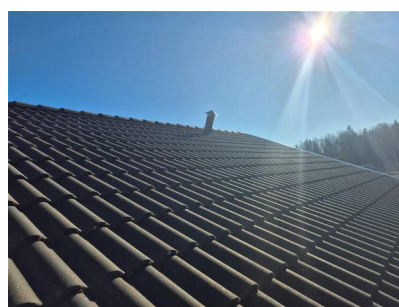
### Utvändigt / Tak

Inget att notera.

Yttertaket är endast besiktigt från stege vid takfot och marken då inga taksteg finns på takpannorna.

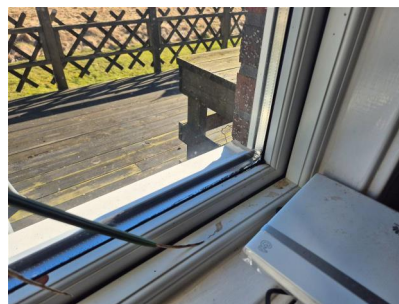
### Hela huset / Ventilation

- Kondensspår på insida fönster.
- Tilluftssventiler saknas i byggnaden där fönstren har bytts till isolerglas.

Kondensspår på fönstrens insida tyder på att bostadens allmänventilation är bristfällig.

Vi rekommenderar en fördjupad undersökning för att bedöma orsak och omfattning.

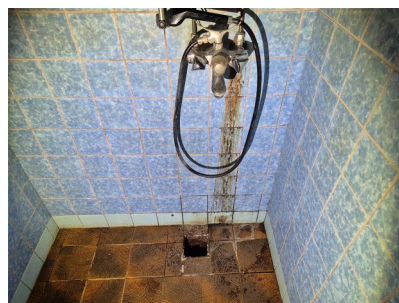
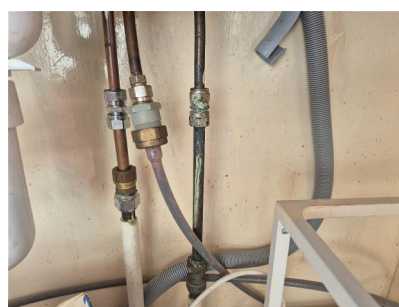
### Hela huset / VVS

- Ärg finns på vattenrören.

Kontakta vvs-tekniker för kontroll och lämpliga åtgärder.

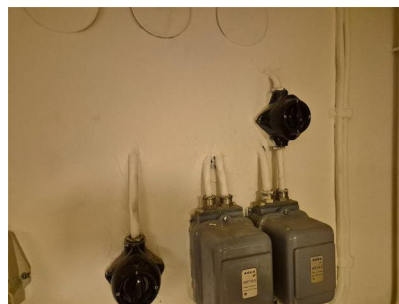
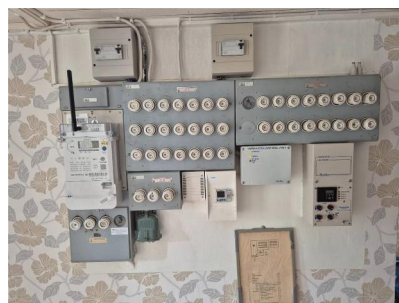
### Hela huset / EL

- Delar av elanläggningen i huset är äldre.  
- 3-fasuttag i metallutförande finns vid el-centralen.

Äldre elanläggningar och elkablar är en säkerhetsrisk som kan orsaka både personskador och brand.

Kontakta en elektriker för kontroll och åtgärd.

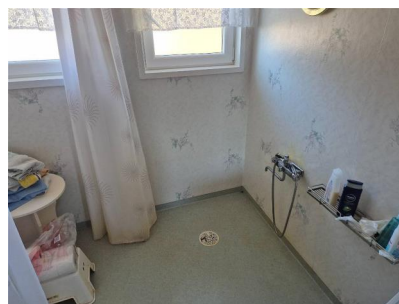
### Entréplan / Dusch/Toalett

- Våtrummet är äldre.  
- Fönster är olämpligt placerat i duschzon.

Eftersom funktionen, som innebär att ytskiktet/tätskiktet ska vara vattentätt, kan vara nedsatt finns en ökad risk att vatten tränger igenom ytskiktet/tätskiktet med vattenskador i omkringliggande konstruktioner som följd.

Fuktindikering i utrymmet gav inga förhöjda fuktindikationer.

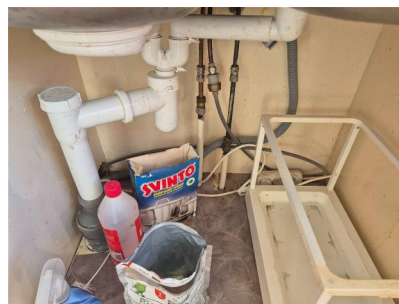
### Entréplan / Kök

- Fuktskydd saknas i diskbänkskåp och under kyl och frys.

Utan fuktskydd är det svårt att upptäcka läckage från rörledningar. Vatten kan då tränga in i omkringliggande konstruktioner och orsaka fuktskador.

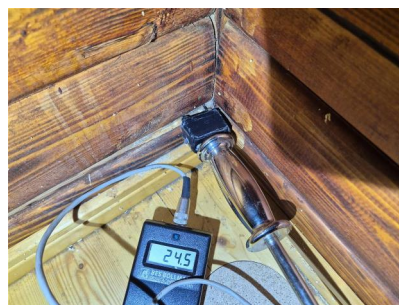
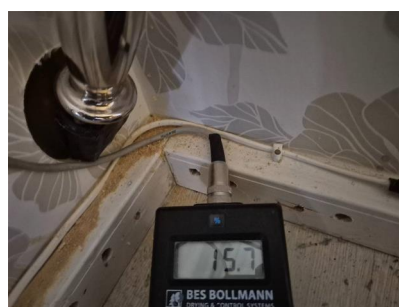
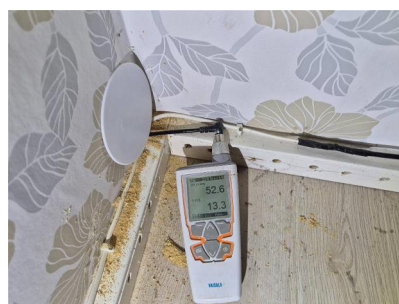
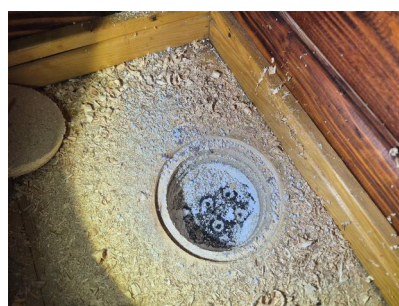
### Källarplan / Allmänt

- Vid kontroll av konstruktion uppmättes fuktvärden över kritisk nivå för mikrobiell tillväxt och mikrobiell lukt upplevdes. Väggregel i Gillestugan har även rötskador.

Kontroll av konstruktion utfördes med provhål i golv i Gillestuga och i vägg i Allrum. Fuktmätning gjordes även i befintligt hål i utreglad vägg i Gillestuga.

Fuktkvoten uppmättes till 16-24 % i utreglad vägg i Gillestuga och den relativa fuktigheten uppmättes till 52 %.

Risk för mikrobiell tillväxt föreligger om den relativa fuktigheten (RF) i den omgivande luften är över 75 % vilket i furuvirke motsvarar en fuktkvot (FK) på 17 %.

Källargrundmurar med påreglade isolerade ytterväggar. Denna konstruktion får ofta skador på grund av naturlig fuktvandring.

- Renoverad golvkonstruktion är inte mekaniskt ventilerad.

Risk för mikrobiella skador (angrepp av mikroorganismer) finns om fuktigheten är hög i konstruktionen och om det finns organiskt material kvar på betongplattan. Detta kan i sin tur leda till att mikrobiell lukt sprids till boendemiljön.

Vi rekommenderar en fördjupad undersökning för att bedöma orsak och omfattning. Det är viktigt att tänka på att denna rekommendation om fördjupad undersökning gäller hela källaren.

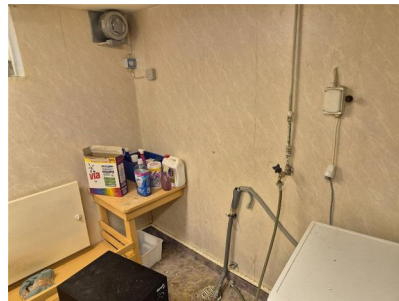
### Källarplan / Tvättstuga

- Tvättstugan har äldre golvbrunn och ytskikt på väggar.

Eftersom funktionen, som innebär att utrymmet ska vara vattentätt, kan vara nedsatt finns en ökad risk att vatten tränger igenom ytskiktet/tätskiktet med vattenskador i omkringliggande konstruktioner som följd.

Fuktindikering i utrymmet gav inga förhöjda fuktindikationer.

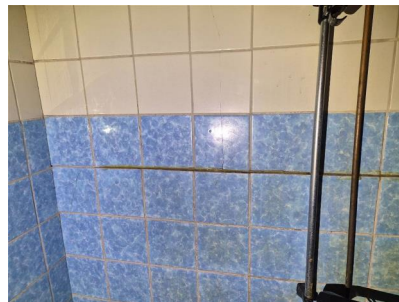
### Källarplan / Dusch

- Våtutrymmet är äldre och har passerat tiden för sin tekniska livslängd.  
- Kakel har släppt från underlaget.

Renovering av utrymmet rekommenderas. Kontakta en behörig våtrumsentreprenör för en renovering. I samband med renoveringen bör omkringliggande konstruktioner kontrolleras för att upptäcka eventuella följskador.

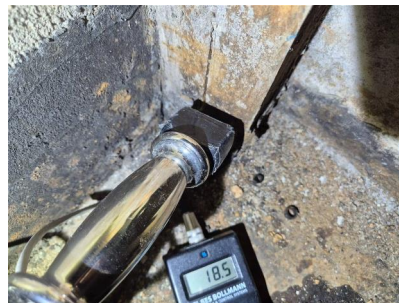
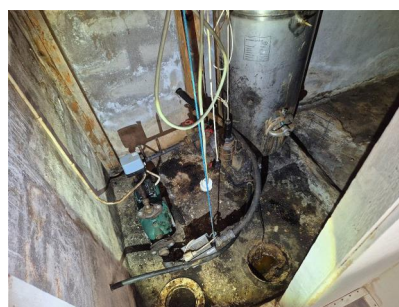
### Källarplan / Pumprum

- Fuktigt utrymme.

Fuktkvoten uppmättes till 18 % i stolpe vid yttervägg. gränsvärde för mikrobiell tillväxt är 17 %.

För att bedöma orsak och omfattning av detta rekommenderas att en fördjupad undersökning utförs.

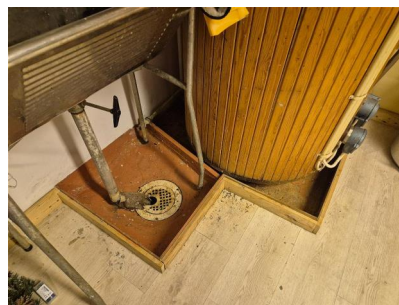
### Källarplan / Förråd 1

- Golvbrunn av gjutjärn i betongplatta.

Detta bedöms som en mindre brist, dock skall golvbrunnen och dess anslutningar bytas vid framtida renovering.
