Besiktningssprotokoll

Anticimex Försäkringsbesiktning i samarbete med Fastighetsbyrån

Fastighetsbeteckning: Nyckelpigan 11	
Fastighetsadress: Hagåkersgatan 3	
Postnummer: 603 61	Ort: Norrköping

Försäkringsbesiktning

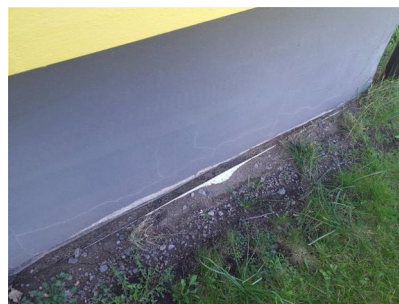
Utvändigt fuktskydd sluter ej tätt mot sockel.

Risk finns att det utvändiga fuktskyddet skadas och funktionen försämras.

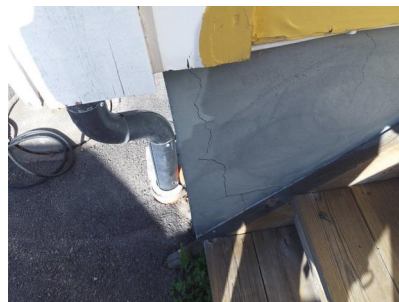
Mindre sprickor i sockeln.
Detta är vanligt förekommande för äldre hus.

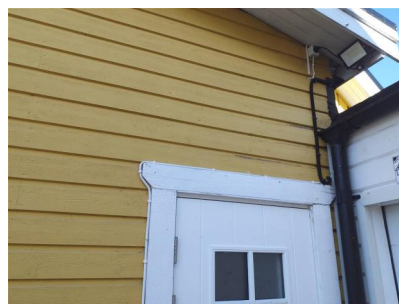
Överbleck saknas ovan dörr.
Mindre målningsbehov på fasad ovanför.

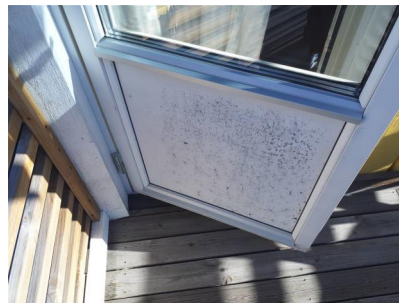
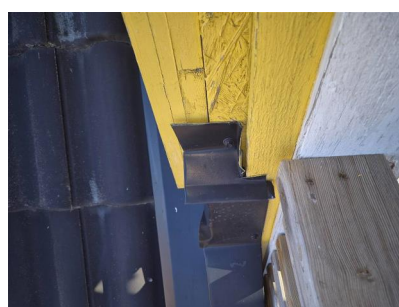
Altandörr är i behov av målning/underhåll.
 Detta kommer att utföras innan huset säljs enligt uppgift.

Rekommenderar förbättra tätning runt plåtuppvik på balkong.

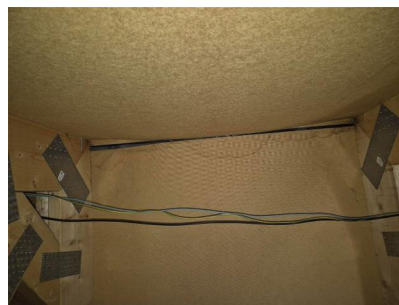
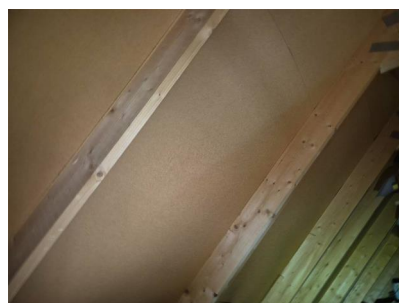
Underlagstaket består av träfiberskivor.

Eftersom underlagstaket består av träfiberskivor utan yttre täckning av papp under takbeklädnaden, finns risk vid ogynnsam väderlek att regnvatten/snö tränger in i skivskarvar med läckage på vindsutrymmet som följd. Med tiden kan även träfiberskivorna drabbas av fuktskador.

- Några enstaka mindre fuktfläckar finns vidnock.
- Vissa lösa elkablar till kamera finns noterat både på vind och utvändigt.

Vid kontroll av vinden uppmättes fuktvärden under kritisk fuktnivå för mikrobiell tillväxt.

Fuktkvoten i underlagstak/takbjälkar uppmättes till 8 %.

Risk för mikrobiell tillväxt föreligger om fuktkvoten överstiger 17%.

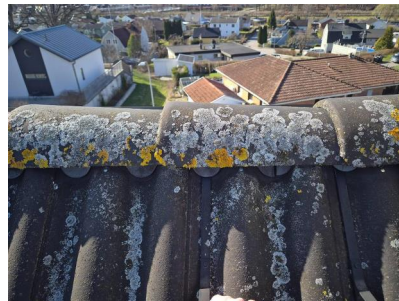
Litet överlapp några takpannor vid takstegen, spikhål synliga i ovankant. Lava rekommenderas rensas bort.

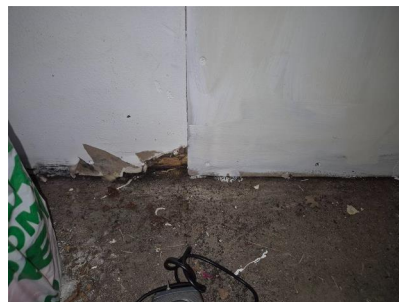
Väggsyllar/nederkant väggskivor mot mark riskerar påverkas av naturlig fuktpåverkan.

Detta kan leda till fuktskada på grund av naturlig fuktpåverkan om fuktskyddet är bristfälligt utfört alternativt saknas. Fuktvandring kan ske från marken till organiskt material genom så kallad kapillärsugning och diffusion.

Lokal rötskada finns i väggsyll från en tidigare fuktskada då vatten har runnit in enligt uppgift.

Detta har kontrollerats av fackmän som har demonterat gipskiva för att undersöka detta.

Fuktkvoten uppmättes till 14% i väggsyllen.

Risk för mikrobiell tillväxt föreligger om fuktkvoten överstiger 17%.

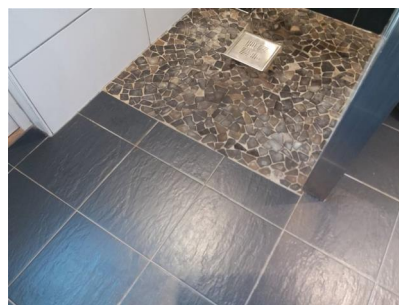
Tätskikt/golvbrunnsmanschett synligt under klämring.

Detta innebär det risk för fuktskador. Vatten kan tränga ner i omkringliggande konstruktioner med fuktrelaterade skador som följd.

Plant golvfall noterades utanför duschzon.

Fuktindikering i utrymmet gav inga förhöjda fuktindikationer.

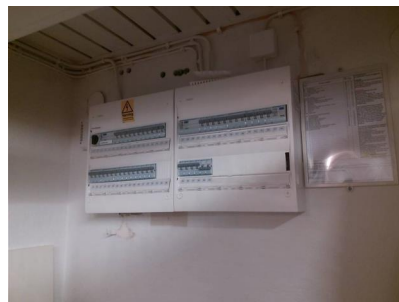
El-centralen har jordfelsbrytare.

Jordfelsbrytare finns installerad vid elcentralen.

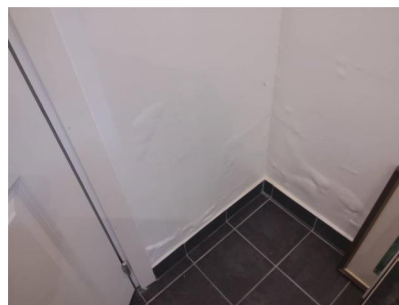
Täta ytskikt/puts har släppt i nederkant vägg.
Rekommenderar att använda ytskikt/färg som "andas" i en äldre källare som denna.

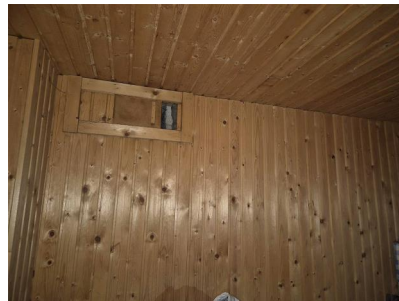
Påreglad källaryttervägg.

Befintlig påreglad vägg och eventuella väggsyllar samt limmad plastmatta mot betongplattan riskerar att drabbas av fuktskador på grund av naturlig fuktpåverkan. Detta i sin tur kan leda till mikrobiella skador (angrepp av mikroorganismer).
