Besiktningssprotokoll

Anticimex Försäkringsbesiktning i samarbete med Fastighetsbyrån

Fastighetsbeteckning: Tingberg 4:207	
Fastighetsadress: Dansbanevägen 18	
Postnummer: 463 72	Ort: Lödöse

Besiktningdatum: 2026-04-08	Protokollnummer: 69628381
Temperatur: 0 °C	Väderlek: Sol
Tekniker: Tommy Pettersson	
E-post: tommy.pettersson@anticimex.se	
Kontor: Uddevalla	
Närvarande: Ägare

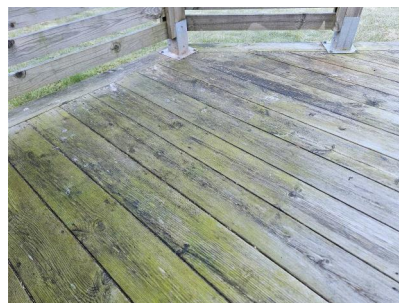
Utvändigt / Altan

Mindre torrspäckor, lokalt fukt/röta noterades längs trall.

Kan med fördel åtgärdas vid framtida planerat förebyggande underhåll.

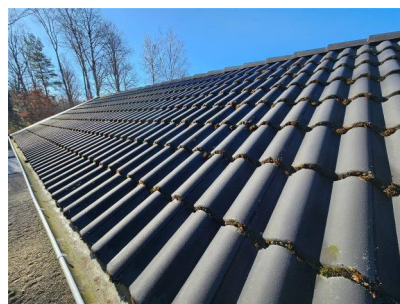
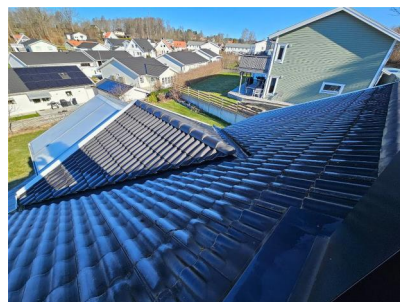
Utvändigt / Tak

Begynnande moss/lava påväxt noterades längs ändar takpannor (både bostad och carport).

Av säkerhetsskäl har besiktning av yttertaket har genomförts från mark okulärt samt anliggande stege mot hängränna entrésida bostadsbyggnad, carport gavelsida mot byggand och via befintlig sotar/takstege.

Därifrån kunde de närmaste takpannorna lyftas, underliggande läkt, tätskikt kontrolleras.

Rekommenderas att förebyggande underhåll genomförs och takbehandling utförs.

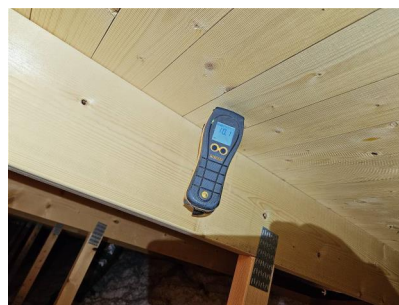
Utvändigt / Vind

Vid kontroll av vinden uppmättes fuktvärden under kritisk fuktnivå för mikrobiell tillväxt och en normal lukt upplevdes.

Kontroll utförd ifrån befintlig landgång, övriga delar okulärt med kamera.

Fuktkvoten i underlagstak/takbjälkar uppmättes till 10-11 %.

Risk för mikrobiell tillväxt föreligger om fuktkvoten överstiger 17%.

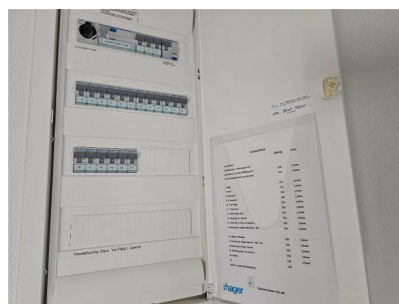
Hela huset / Allmänt

Jordfelsbrytare finns installerad vid el centralen.

Funktionskontroll av jordade eluttag i kök och våtrum noterades inga avvikelser.
