Fastighetsuppgifter

Kalvbogen 1:24

Mastgatan 7

**Besiktningssuppgifter**

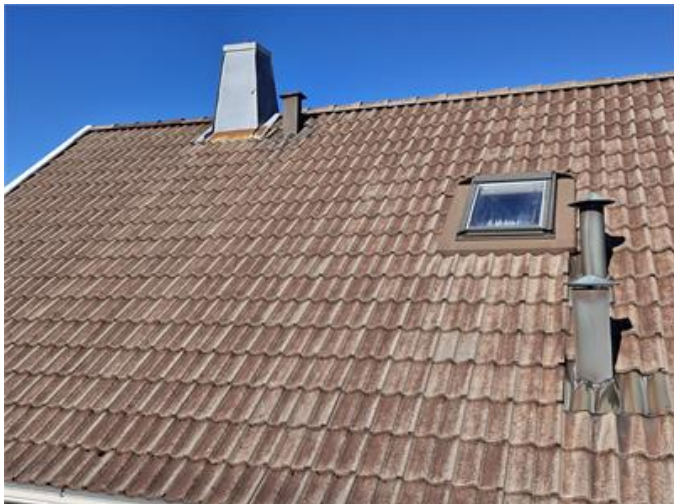
| Besiktningresultat | | | | | |
|--|---|---|---|---|--|
| Tak | | | X | | Original och passerat beräknad teknisk livslängd. Underlagspappen har blåsor och läkten sliten. Pannorna förhållandevis tjocka för dess ålder. Äldre takfönster. Rostangrepp på skorstensplåten. Se kommentar/riskanalys. |

Tak, originalutförande.

När takbeklädnaden är äldre och påvisar åldersrelaterade brister har den nedsatt motstånd mot vatteninträning, med risk för fuktrelaterade skador i underliggande konstruktioner.

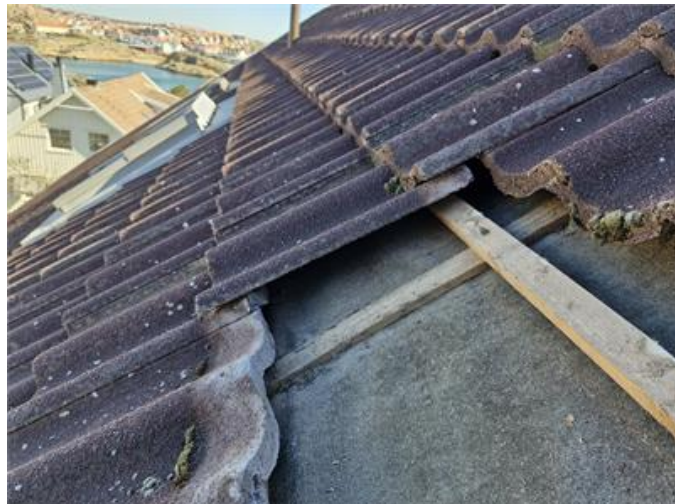
Tak, åldersslitage på underlagspapp och läkt.

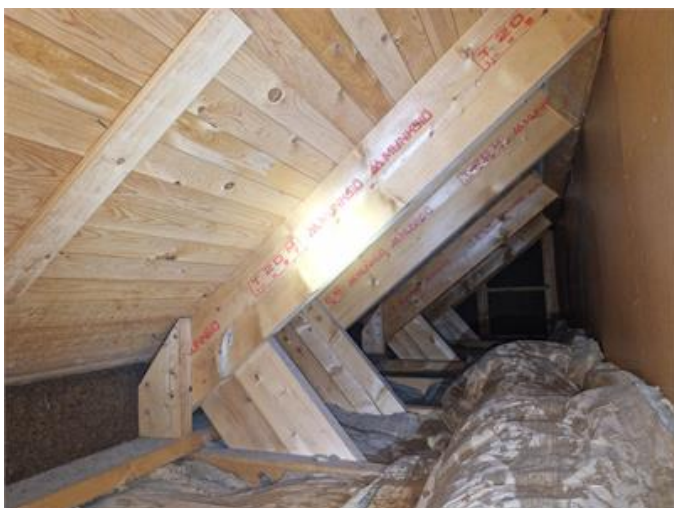
Sidovind sydväst, översiktsbild.

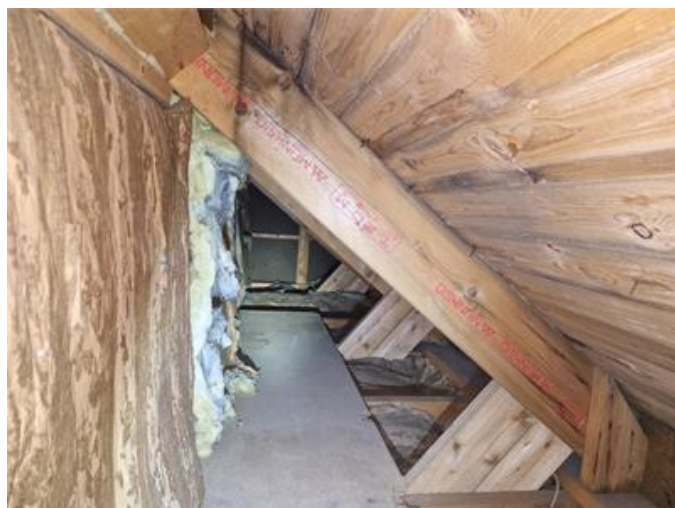
| Besiktningresultat | | | | | |
|--|---|---|---|---|---|
| Sidovind sydost | | X | | | Mörk fuktanvisning i underlagstaket samt fuktanvisning på golvytan nedan takfönster. Torra. Se "Info från säljare" |

Sidovind sydost, torra fuktanvisningar i tak och golvytan.

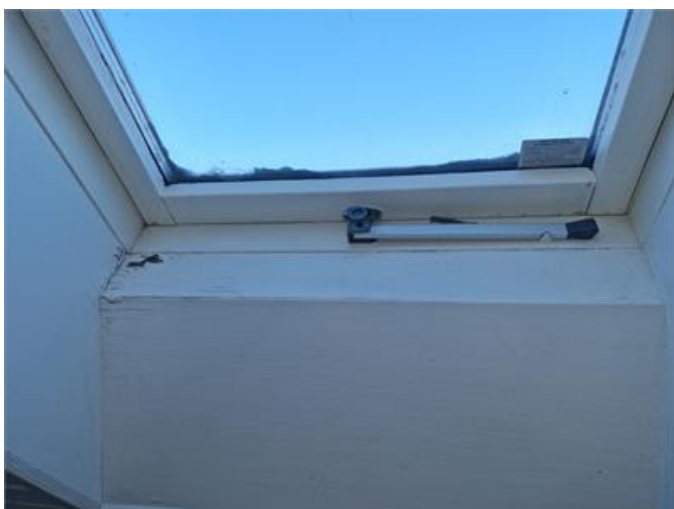
| Besiktningresultat | | | | | |
|--|---|---|---|---|---|
| Allmänt | | X | | | Kondensrelaterad mikrobiell påväxt insida takfönster samt kondens mellan fönsterglas |

Takfönster, äldre med kondens, mikrobiell påväxt i karm samt färgsläpp smygar.

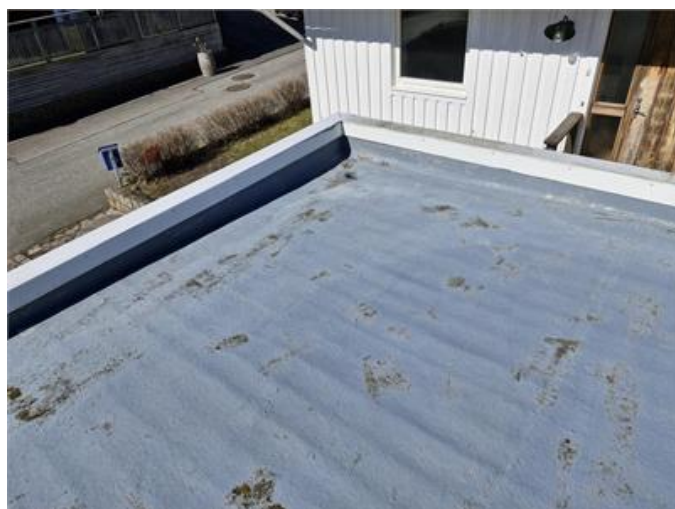
| Besiktningresultat | | | | | |
|---|---|---|---|---|--|
| Utvändigt | | X | | | Låglutande tak med inbyggt stuprör innebär ökad risk för fuktrelaterade skador. Garageporten glipar i nederkant och mot karm, inläckage har skett. Dörren har fanersläpp och trög funktion, tar i karm. |

Tak Garage (hårdplast), låglutande med inbyggt stuprör.

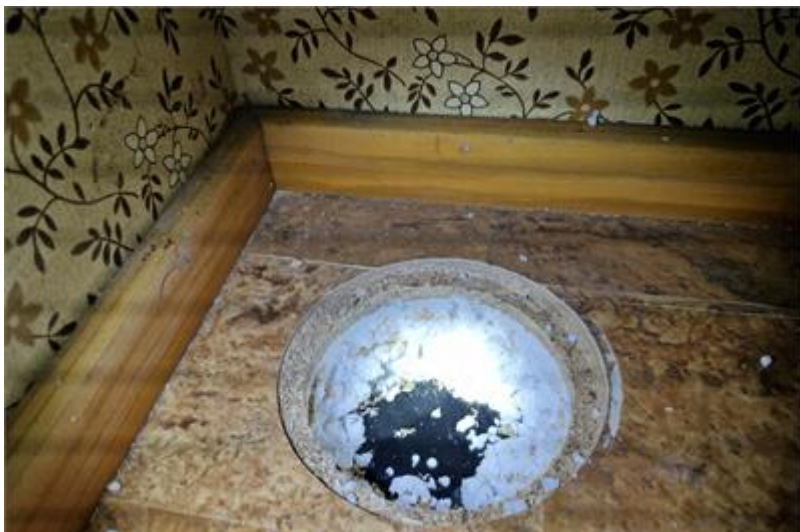
Kontroll av konstruktionen gjordes via stickprovsmässig håltagning i Trappförråd (golv).

Ingen avvikande lukt upplevdes i provhålet. (plastfolien punkterades ej).

Fuktkvotsmätning utfördes ej då träreglar i kontakt med grundkonstruktionen ej påträffades och finns sannolikt ej.

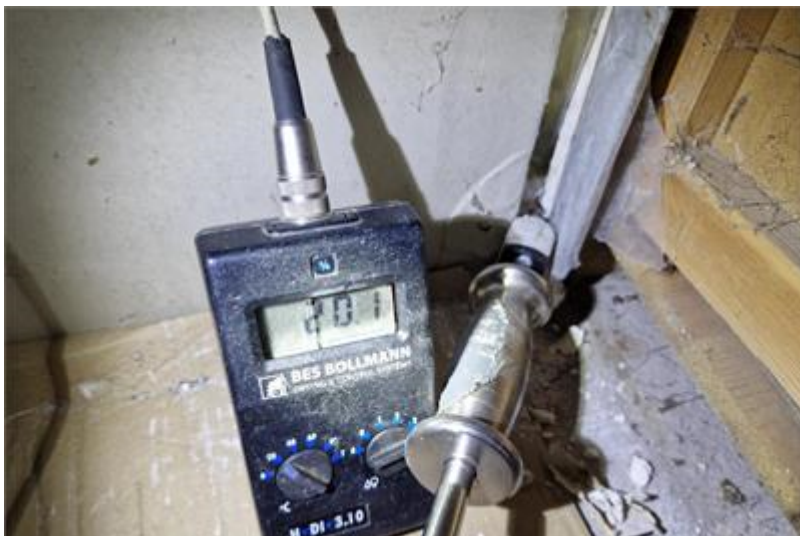
Mikrobiell/kemisk lukt upplevdes i utrymmet.

Kontroll av konstruktionen gjordes via stickprovsmässig fuktkvotsmätning i ytterväggsyll.

Fuktkvoten uppmättes till 20-21% i ytterväggsyll.

Risk för mikrobiell tillväxt föreligger vid en fuktkvot på 17% och rötskador >28%.
