Besiktningssprotokoll

Anticimex Försäkringsbesiktning i samarbete med Fastighetsbyrån

Fastighetsbeteckning: Kattfotsörten 7	
Fastighetsadress: Örtvägen 8a	
Postnummer: 182 56	Ort: Danderyd

Försäkringsbesiktning

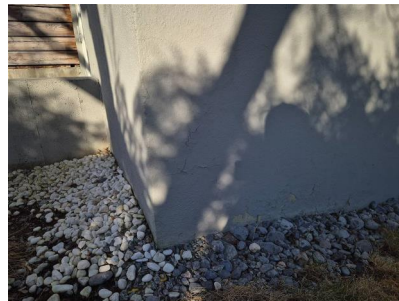
Utvändigt / Sockel

Mindre färg/putssläpp finns på fasaden.

Dessa bedöms inte ha lett till bakomliggande skador.

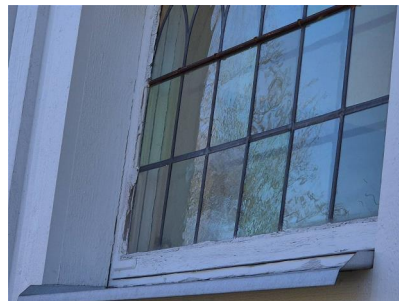
Utvändigt / Fönster

Torrspäckor finns på fönster Ett äldre fönster på husets ena gavel.

Dessa bedöms inte ha lett till bakomliggande skador.

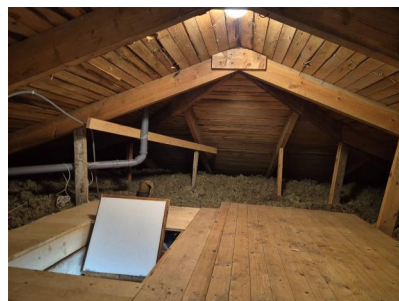
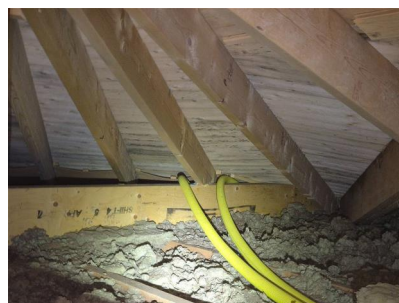
Utvändigt / Vind

Vid kontroll av vinden har fuktvärden under kritisk fuktnivå för mikrobiell tillväxt uppmätts, dock finns mikrobiell påväxt på underlagstak.

Fuktkvoten i underlagstak/takbjälkar uppmättes till 15 %.

Den upptäckta mikrobiella påväxten på underlagstaket är ett tecken på att vinden har tillförts eller tillförs fukt inifrån bostaden. Observera att besiktning av bostadens ventilationssystem inte har ingått i uppdraget.

För att komma tillrätta med detta kan fuktillförseln inifrån bostaden behöva minskas. Det kan göras genom att ventilationen i bostaden förbättras samt att eventuella otätheter i vindsbjälklaget (tak-/väggvinklar, taklucka med mera) tätas. Läs Anticimex faktablad om oppvärmda vindsutrymmen för tips och råd.

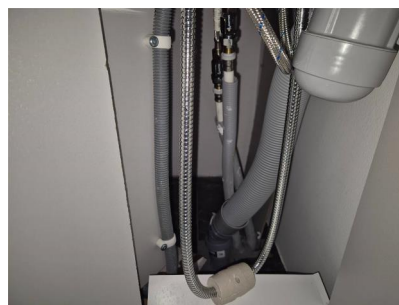
Entréplan / Kök

- ⚠ Fuktskydd eller är otätt/saknas i diskbänkskåpen.

Utan fungerande fuktskydd är det svårt att upptäcka läckage från rörledningar. Vatten kan då tränga in i omkringliggande konstruktioner och orsaka fuktskador.

För att upptäcka eventuella läckage, installera ett tätt fuktskydd. Alternativt ett vattenlarm.

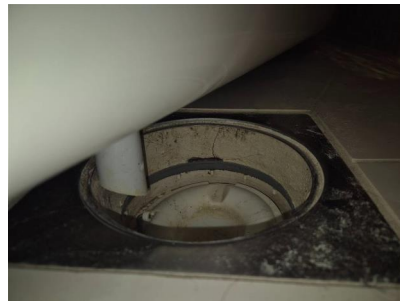
Källarplan / Bad/Dusch/Wc

Golvbrunnens ovkant ligger inte i samma nivå som tätskiktet. Gäller brunnen under badkaret.

Risk finns att det nya tätskiktet inte har kunnat anslutas till golvbrunnen på ett riktigt sätt, vilket kan leda till fuktskador i omkringliggande konstruktioner.

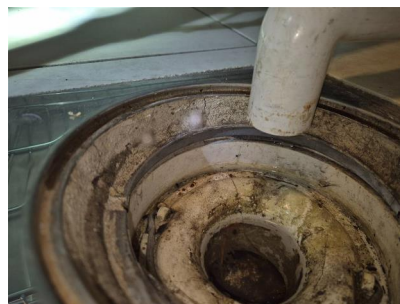
Källarplan / Pannrum

Klämring i golvbrunn sitter snett, glipar mot förhöjningsringen.

Det kan medföra att vatten kan tränga ner i omkringliggande konstruktioner med fuktskador som följd. Detta kan i sin tur leda till mikrobiella skador (angrepp av mikroorganismer).
