# Besiktningssprotokoll

Anticimex Försäkringsbesiktning i samarbete med Fastighetsbyrån

Fastighetsbeteckning: Värmland 28	
Fastighetsadress: Värmlandsgatan 32	
Postnummer: 441 57	Ort: Alingsås

Besiktningdatum: 2026-04-08	Protokollnummer: 69584680
Temperatur: 11 °C	Väderlek: Sol
Tekniker: Martin Ivarsson	
E-post: Martin.Ivarsson@anticimex.se	
Kontor: Borås	
Närvarande: Uppdragsgivare

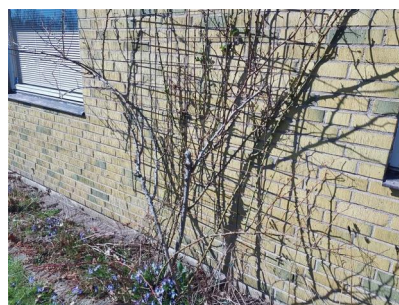
Växter finns i anslutning till byggnaden.

När det finns rabatter och växter nära byggnaden finns risk att fukt stannar kvar i väggarna. Detta kan i sin tur orsaka invändiga fuktskador. Växternas rötter kan också skada grundmuren och sätta dräneringsledningen ur funktion.

Området närmast huset rekommenderas att vara fritt från växtlighet.

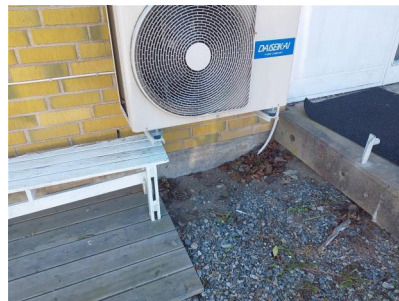
Kondensvatten från luftvärmepumpens utedel leds inte bort från husgrunden.

Detta medför ökad risk för att vatten tränger in i anslutande konstruktioner, vilket i sin tur kan leda till fuktrelaterade skador. Observera att besiktning av byggnadens värmesystem eller värmepumpen inte har ingått i uppdraget.

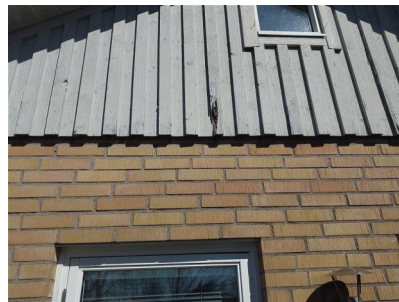
Mindre rötskador finns i fasadpanelen.

Dessa bedöms inte ha lett till bakomliggande skador.

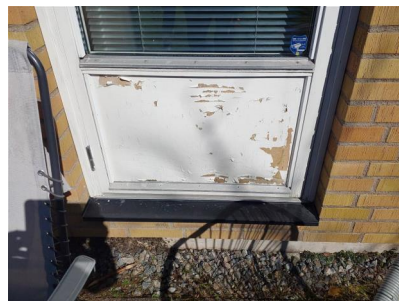
Dörr är i behov av målning/underhåll.

Dörrar där målningsbehov finns riskerar att få fukt- och rötskador på grund av sämre vattenavvisande förmåga.

För att öka livslängden på dörr rekommenderas målning och underhåll.

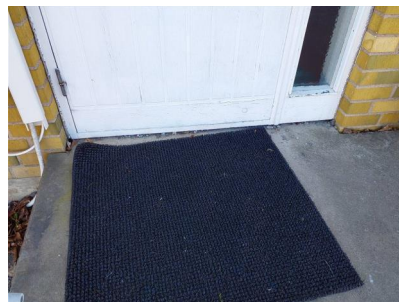
Tröskelbleck saknas under dörr.

Avsaknad av tröskelbleck medför att det finns risk för att vatten kan rinna in och orsaka fuktskador på tröskel och/eller i kringliggande vägg och bjälklag.

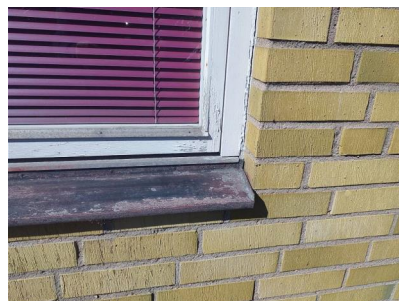
Fönster är i behov av målning/underhåll.

Fönsterbågar och fönsterkarmar där målningsbehov finns riskerar att få fukt- och rötskador på grund av sämre vattenavvisande förmåga.

För att öka livslängden på fönster rekommenderas målning och underhåll.

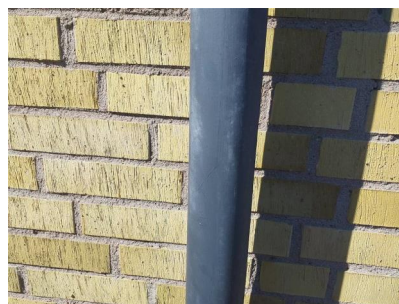
Fals på stuprör vänd mot fasad.

Falsen på stuprören kan med fördel vändas ut från fasaden för att lättare se om röret blivit skadat efter vinterns påfrestningar samt för att undvika skador på fasad vid ett eventuellt läckage.

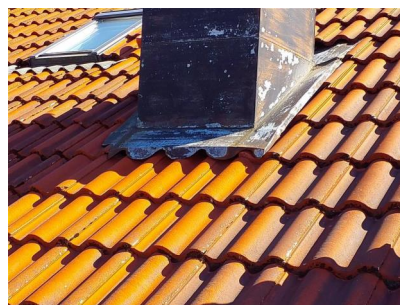
Äldre plåtdetaljer runt skorstenen på yttertaket är inte utbytta i samband med takrenoveringen.

Detta kan leda till fuktskador i bakomliggande konstruktioner.

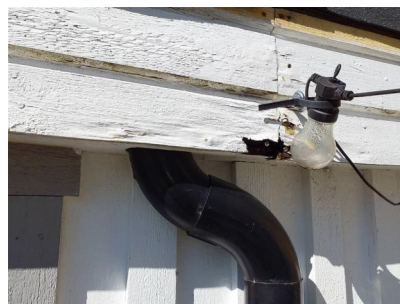
Mindre rötskador finns i fasadpanelen.

Dessa bedöms inte ha lett till bakomliggande skador.

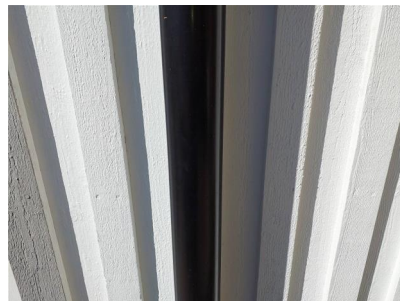
Fals på stuprör vänd mot fasad.

Falsen på stuprören kan med fördel vändas ut från fasaden för att lättare se om röret blivit skadat efter vinterns påfrestningar samt för att undvika skador på fasad vid ett eventuellt läckage.

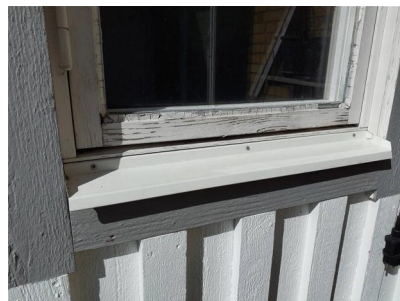
Fönster är i behov av målning/underhåll.

Fönsterbågar och fönsterkarmar där målningsbehov finns riskerar att få fukt- och rötskador på grund av sämre vattenavvisande förmåga.

För att öka livslängden på fönster rekommenderas målning och underhåll.

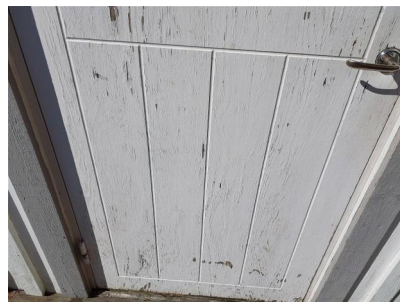
Dörr är i behov av målning/underhåll.

Dörrar där målningsbehov finns riskerar att få fukt- och rötskador på grund av sämre vattenavvisande förmåga.

För att öka livslängden på dörr rekommenderas målning och underhåll.

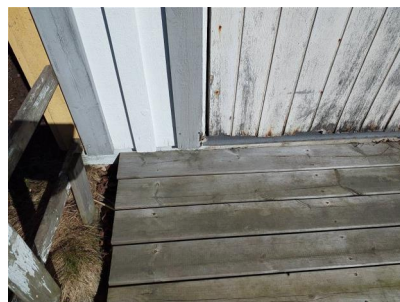
Mindre rötskador finns i fasadpanelen.

Dessa bedöms inte ha lett till bakomliggande skador.

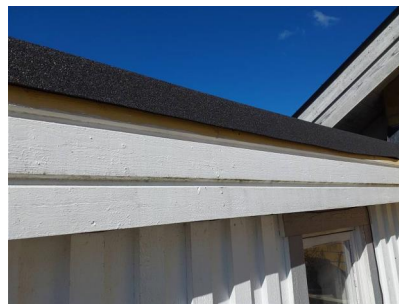
Anslutning mellan garagetak och gavelvägg är bristfälligt utförd.

Detta medför risk för att regnvatten kan rinna in mellan anslutningen och gavelväggen, vilket i sin tur kan leda till mikrobiella skador i tak och väggkonstruktioner.

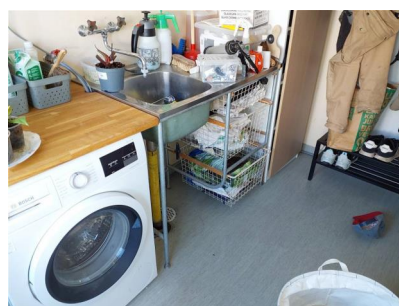
Våtutrymmet har äldre yt-/tätskikt.

Utrymmet är äldre och har passerat tiden för sin tekniska livslängd.

Renovering av utrymmet rekommenderas. Kontakta en behörig våtrumsentreprenör för en renovering. I samband med renoveringen bör omkringliggande konstruktioner kontrolleras för att upptäcka eventuella följdskador.

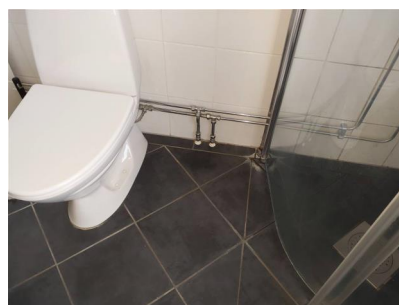
Rör genomföring finns i golvet.

Rör genomföringar i golvet medför en ökad risk för att vatten tränger ner i omkringliggande konstruktioner och orsakar fuktskador.
