# Besiktningssprotokoll

Anticimex Försäkringsbesiktning i samarbete med Fastighetsbyrån

Fastighetsbeteckning: Tröinge 10:28	
Fastighetsadress: Kilavägen 19	
Postnummer: 311 94	Ort: Falkenberg

Besiktningdatum: 2026-04-08	Protokollnummer: 69634548
Temperatur: 2 °C	Väderlek: Sol
Tekniker: Martin Bystedt	
E-post: martin.bystedt@Anticimex.se	
Kontor: Halmstad	
Närvarande: Fastighetsägaren (endast närvarande i början av besiktningen) Hyresgäster

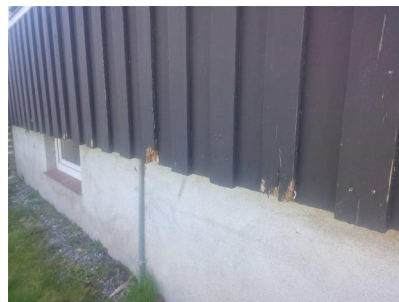
#### Utvändigt / Fasad

Fasadpanelen är i behov av målning/underhåll.  
Rötskador finns lokalt i fasaden och då främst åt sydväst.

Fasadbeklädnad och träkonstruktioner där målningsbehov finns riskerar att få fukt- och rötskador på grund av sämre vattenavvisande förmåga. För att öka livslängden på fasadbeklädnaden rekommenderas målning och underhåll. I samband med ommålning rekommenderas att de rötskadade panelbrädorna byts ut.

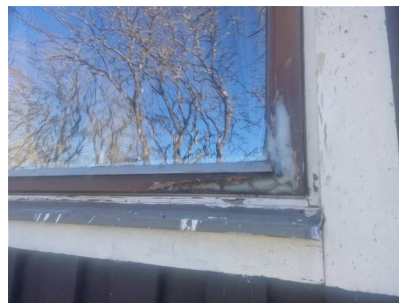
#### Utvändigt / Fönster / Dörrar

Rötskador noterades lokalt i fönster och då främst åt sydväst.

Det rekommenderas att kontakt tas med fackman för kontroll av orsak och omfattning av de skador/brister som noterats samt bedömning av eventuella åtgärder.

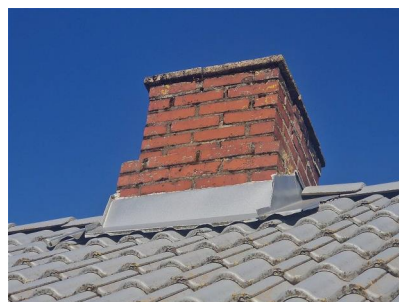
### Utvändigt / Tak

Glipor finns mellan skorstenens nedre plåtbeslag och takpannorna. Sprickor/fogsläpp noterades i skorstenen. Det finns ingen takfotsplåt.

Brister i utvändiga taktäckningen kan leda till att regn- eller smältvatten tränger ner i underliggande takkonstruktion och orsakar fuktrelaterade skador.

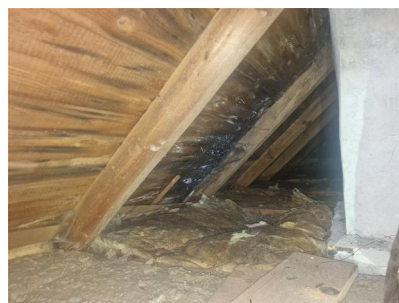
### Utvändigt / Vind

Missfärgningar och mikrobiell påväxt noterades lokalt på underlagstaket.

Vid fuktindikering mot missfärgningarna noterades förhöjda fuktindikationer.

För att kontrollera orsaken till och omfattningen av de skador/brister som noterats rekommenderas att en fördjupad undersökning utförs.

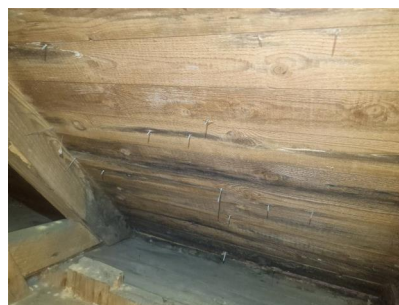
### Utvändigt / Sidovindar allmänt

Missfärgningar och mikrobiell påväxt noterades lokalt på underlagstaket.

Vid fuktindikering mot missfärgningarna noterades förhöjda fuktindikationer.

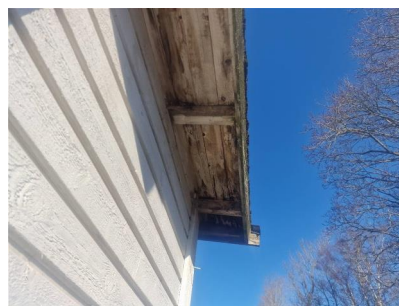
### Utvändigt / Entrétak

Rötskador och missfärgningar finns i takkonstruktionen.

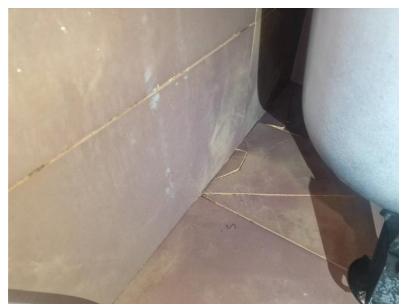
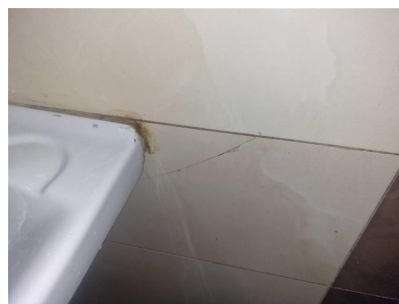
### Entréplan / Badrum/Wc

Utrymmet är i behov av renovering.  
Sprickor noterades lokalt i golv-/väggbeklädnaden.  
Rör genomföringar finns i golvet.  
Det går inte att se något anslutet tätskikt i golvbrunnen.  
Avloppet från badkaret är direktanslutet till avloppsledning.

Vid fuktindikering i utrymmet noterades förhöjda fuktindikationer.

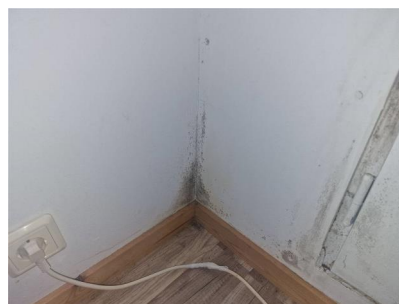
### Övre plan / Sovrum 1

Mikrobiell påväxt noterades lokalt på väggar.

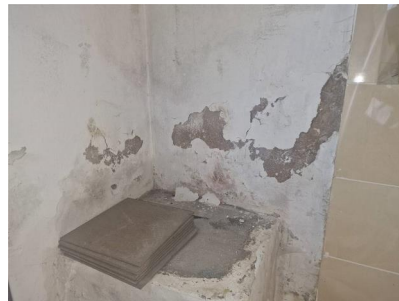
### Källarplan / Allmänt

Puts- och färgsläpp finns från källarväggar.

Puts- och färg som släppt från underlaget invändigt på källarytterväggarna är ett tecken på att källarens utvändiga fuktskydd inte längre fungerar tillfredsställande.

För att åtgärda detta måste källarens utvändiga fuktskydd förbättras. Läs Anticimex faktablad om källare för tips och råd.

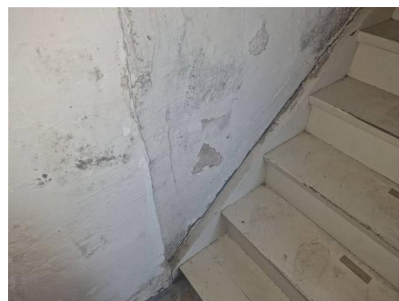
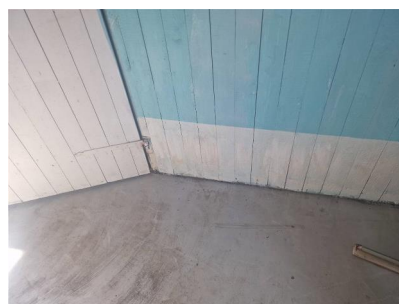
I delar av källaren finns organiskt material monterat mot källarytterväggar samt mot betongplattan.

Vid fuktkvotmätning i källartrappans vangstycke som är monterat mot yttervägg samt mot betongplattan uppmättes fuktkvoten till mellan 18-23 %.

Vid fuktkvotmätning i nederkant av skiljeväggen mellan förråd 1 och förråd 2 uppmättes fuktkvoten till >28 %.

Risk för mikrobiell tillväxt föreligger om den relativa fuktigheten (RF) i den omgivande luften är över 75 % vilket i gran- och furuvirke motsvarar en fuktkvot (FK) på ca 17 %. Vid en långvarig fuktkvot på >28 % finns risk för rötskador.

Det rekommenderas att konstruktionerna av organiskt material rivs ut och att frilagda ytor rengörs noggrant. Om sedan nya yttskikt önskas på golv och väggar är det viktigt att fukt- och luktsäkra konstruktioner väljs.

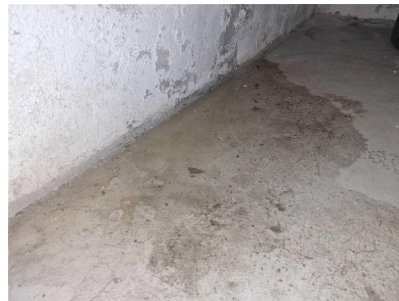
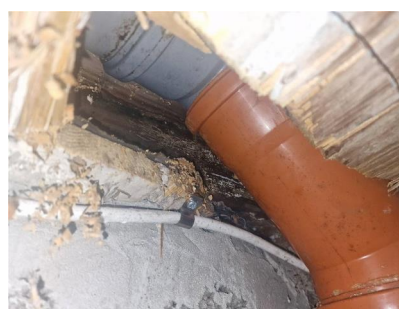
### Källarplan / Förråd 1

Vatten noterades lokalt på golvet. Syllen och undertaket i anslutning mot avloppsrör är uppfuktat och vid fuktkvotsmätning i syllen uppmättes fuktkvoten till >28%.

Risk för mikrobiell tillväxt föreligger om den relativa fuktigheten (RF) i den omgivande luften är över 75 % vilket i gran- och furuvirke motsvarar en fuktkvot (FK) på ca 17 %. Vid en långvarig fuktkvot på >28 % finns risk för rötskador.

För att kontrollera orsaken till och omfattningen av de skador/brister som noterats rekommenderas att en fördjupad undersökning utförs.
