Besiktningssprotokoll

Anticimex Försäkringsbesiktning i samarbete med Fastighetsbyrån

Fastighetsbeteckning: Älvsala 1:146	
Fastighetsadress: Björksalavägen 13	
Postnummer: 13956	Ort: Värmdö

Försäkringsbesiktning

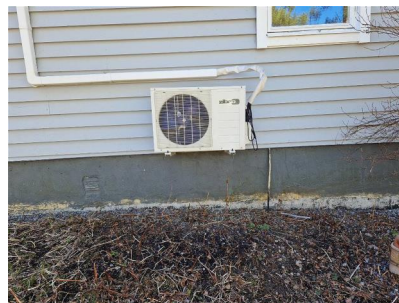
Kondensvatten från luftvärmepumpens utedel leds inte bort från husgrunden.

Detta medför ökad risk för att vatten tränger in i anslutande konstruktioner, vilket i sin tur kan leda till fuktrelaterade skador. Observera att besiktning av byggnadens värmesystem eller värmepumpen inte har ingått i uppdraget.

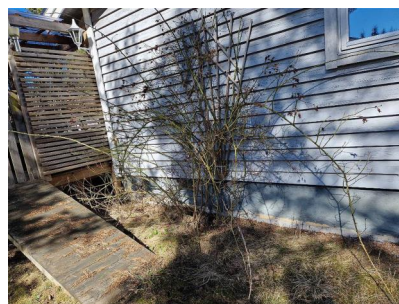
Växter finns i anslutning till byggnaden.

När det finns rabatter och växter nära byggnaden finns risk att fukt stannar kvar i väggarna. Detta kan i sin tur orsaka invändiga fuktskador. Växternas rötter kan också skada grundmuren och sätta dräneringsledningen ur funktion.

Området närmast huset rekommenderas att vara fritt från växtlighet.

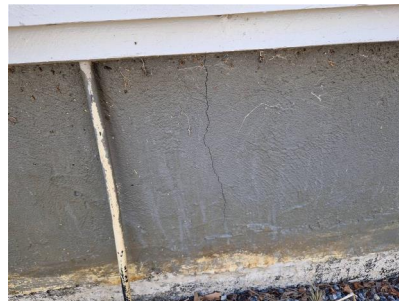
Sprickor samt puts/målningsbehov finns i sockel.

Dessa bedöms inte ha lett till bakomliggande skador.

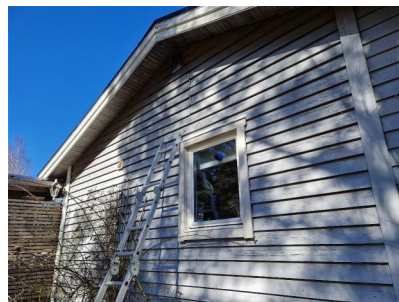
Fasadpanelen är i behov av målning/underhåll på ena gaveln.

För att öka livslängden på fasadbeklädnaden rekommenderas målning och underhåll.

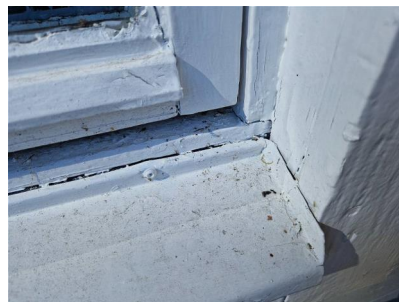
Fönsterbleck är otäta vid infästningar.

Eftersom fönsterblecken är otäta finns risk att vatten rinner in i väggen vilket i sin tur kan leda till fuktskador i väggkonstruktionen.

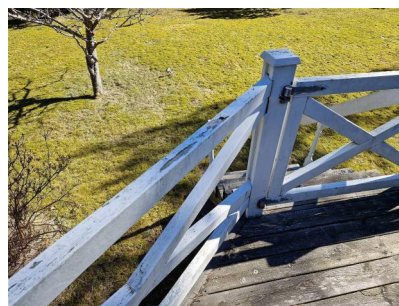
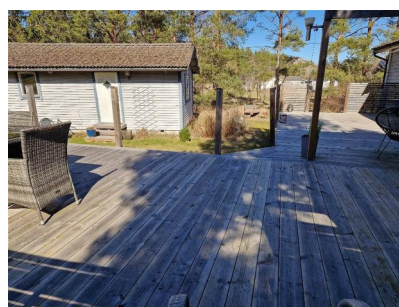
Mindre altan: Altanräcke och träkonstruktioner är i behov av målning/underhåll.

Altanräcke och träkonstruktioner där målningsbehov finns riskerar att få fukt- och rötskador på grund av sämre vattenavvisande förmåga.

Större altan: Räcke saknas.

Vi rekommenderar att du utför målning/underhåll av altan.

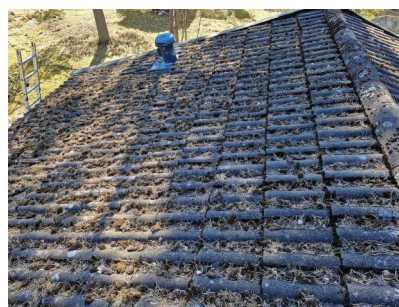
Yttertaket är äldre.

Rikligt med skräp och mossor på taket.

Otättheter finns vid genomföringar.

Vindskivor har målningsbehov och vindskiveplåt glipar vidnock.

Vid stickprovsluft av takpannor noteras kort överlapp och pappan är spröd.

Takpannor, plåtdetaljer och underlagspapp har enligt vår bedömning en begränsad livslängd. Eftersom husets taktäckning är äldre har det ett minskat motstånd mot vatteninträning. Detta i sin tur kan leda till fuktskador på träläkt och vidare ner i underliggande konstruktioner.

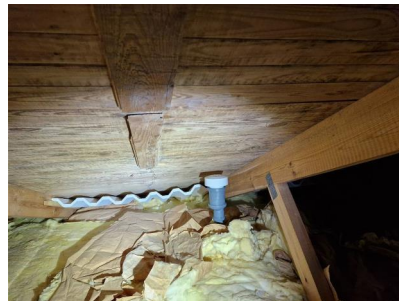
Vid kontroll av vinden har fuktvärden under kritisk fuktnivå för mikrobiell tillväxt uppmätts, dock finns mikrobiell påväxt på underlagstak. Avluftningsrör avslutas på vinden, ventil finns.

Fuktkvoten i underlagstak/takbjälkar uppmättes till 15%.

Risk för mikrobiell tillväxt föreligger om den relativa fuktigheten (RF) i den omgivande luften är över 75 % vilket i furuvirke motsvarar en fuktkvot (FK) på 17 %.

Den upptäckta mikrobiella påväxten på underlagstaket är ett tecken på att vinden har tillförts eller tillförs fukt inifrån bostaden. Observera att besiktning av bostadens ventilationssystem inte har ingått i uppdraget.

För att komma tillrätta med detta kan fukttilförseln inifrån bostaden behöva minskas. Det kan göras genom att ventilationen i bostaden förbättras samt att eventuella otätheter i vindsbjälklaget (tak-/väggvinklar, taklucka med mera) tätas. Läs Anticimex faktablad om uppvärmda vindsutrymmen för tips och råd.

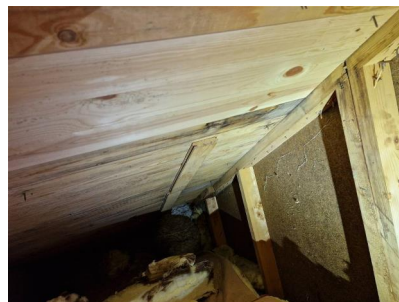
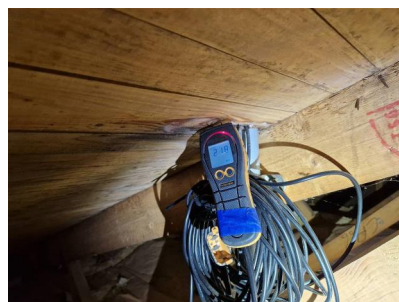
Underlagstaket har lokala fuktfläckar.

Fuktfläckar kan bero på olika saker, och kan vara ett tecken på en tidigare eller ett pågående läckage.

Fuktkvoten uppmättes till 17 och 21% vid fuktfläckar.

Risk för mikrobiell tillväxt föreligger om den relativa fuktigheten (RF) i den omgivande luften är över 75 % vilket i furuvirke motsvarar en fuktkvot (FK) på 17 %.

Vi rekommenderar en fördjupad undersökning för att bedöma orsak och omfattning.

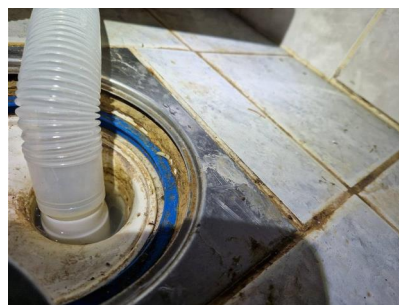
Våtutrymmet har äldre yt-/tätskikt. Golvfall är bristfälligt. Manschett är skadad ovan klämring i golvbrunnen.

Eftersom funktionen, som innebär att ytskiktet/tätskiktet ska vara vattentätt, kan vara nedsatt finns en ökad risk att vatten tränger igenom ytskiktet/tätskiktet med vattenskador i omkringliggande konstruktioner som följd.

Renovering av utrymmet rekommenderas.
