Besiktningssprotokoll

Anticimex Försäkringsbesiktning i samarbete med Fastighetsbyrån

Fastighetsbeteckning: Räven 8	
Fastighetsadress: Marsvägen 16	
Postnummer: 642 33	Ort: Flen

Besiktningdatum: 2023-11-14	Protokollnummer: 67968633
Temperatur: 2 °C	Väderlek: Klart
Tekniker: Marcus Axinge	
E-post: marcus.axinge@anticimex.se	
Kontor: Eskilstuna	
Närvarande: Berit Karlsson / Fastighetsägare

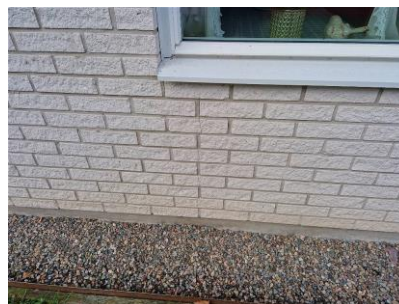
Utvändigt / Fasad

Sprickor finns i fasaden.

Detta kan leda till fukt- och frysskador i konstruktionen.

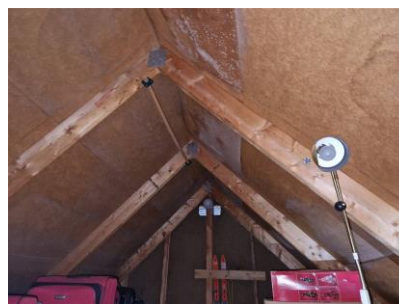
Utvändigt / Vind

Vid kontroll av vinden uppmättes fuktvärden under kritisk fuktnivå för mikrobiell tillväxt och en normal lukt upplevdes. Fuktkvoten i underlagstak/takbjälkar uppmättes till 12 %. Äldre fläckar uppkom innan ny takläggning.

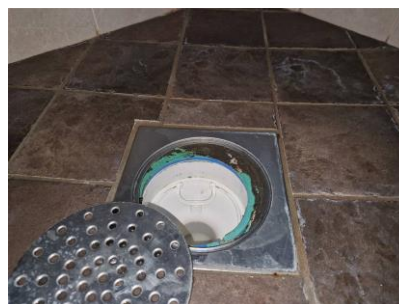
Entréplan / Dusch/Toalett

- ⚠ Förhöjningsring finns i golvbrunnen.
- Golvfall mot golvbrunnen är bristfälligt utfört.

Förhöjningsringen i golvbrunnen är en riskkonstruktion eftersom det ofta förekommer otätheter mellan förhöjningsringen och brunnen. Detta kan i sin tur leda till fuktskador i omkringliggande konstruktioner.

Normala fuktvärden indikerades mot klinker/kakel.

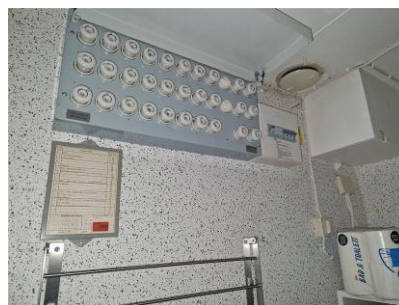
Entréplan / Tvättstuga

- ✓ Jordfelsbrytare finns installerad vid el-centralen, gruppförteckning noteras.
