Besiktningssprotokoll

Anticimex Försäkringsbesiktning i samarbete med Fastighetsbyrån

Fastighetsbeteckning: Modellen 12	
Fastighetsadress: Domarevägen 15	
Postnummer: 671 42	Ort: Arvika

Försäkringsbesiktning

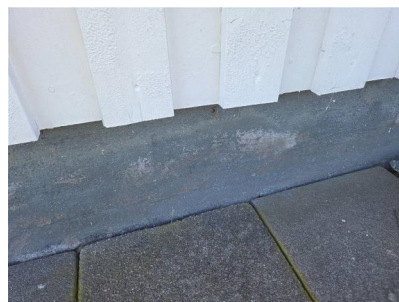
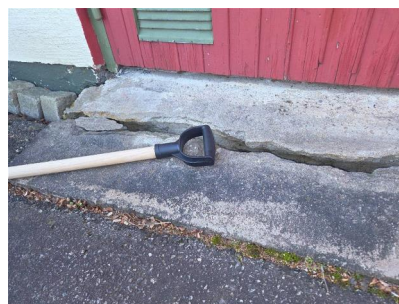
Utvändigt / Sockel

Färgsläpp förekommer
Tröskel till garage trasig

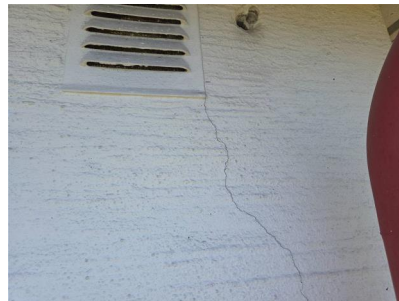
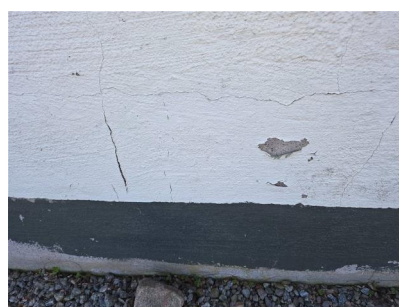
Utvändigt / Fasad

Sprickor förekommer på putsad fasad

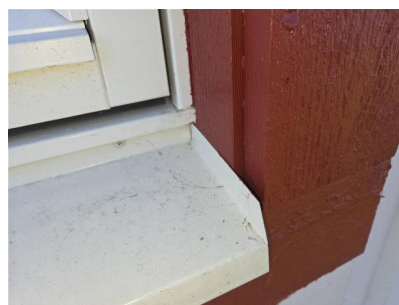
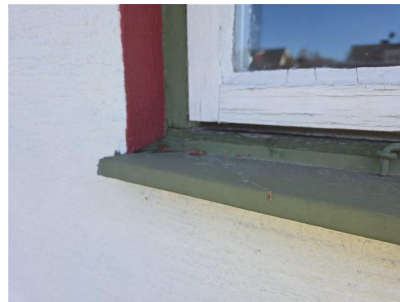
Utvändigt / Fönster

Fönsterbleck är otäta vid infästningar.
Underhållsbehov kan noteras på äldre 2glas fönster

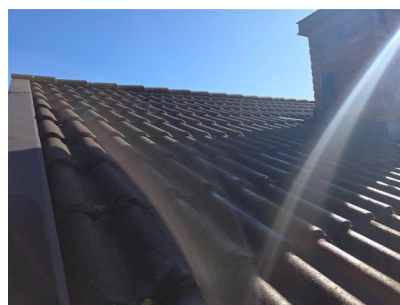
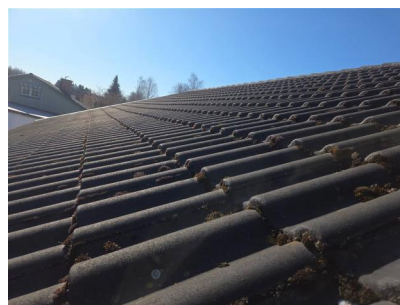
Utvändigt / Tak

Mossa förekommer
Mindre svackor kan noteras

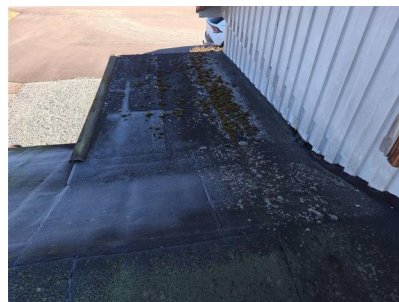
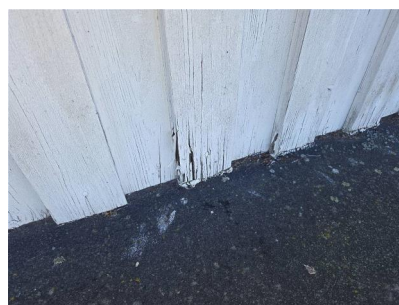
Takpappen på utbygge är äldre.
Lokalt förekommer glipa mot vägg, ovan ingång.
Vid tak mot altan är taket lappat och lagat.

Tätskiktet på ett platt/låglutande tak har enligt vår bedömning en begränsad livslängd. Eftersom takpappen är äldre har det ett minskat motstånd mot vattengenomträngning. Detta i sin tur kan leda till att takkonstruktionen drabbas av fuktskador.

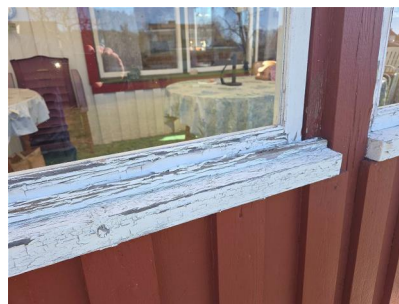
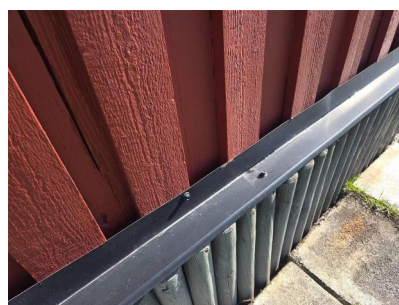
Utvändigt / Altan

Äldre plast tak
Hela altanen är i behov av underhåll
Svikt förekommer

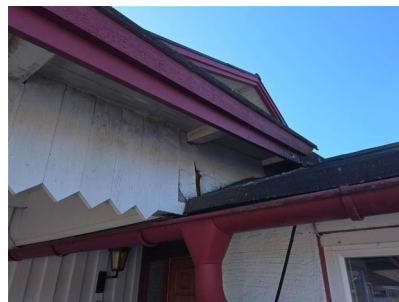
Utvändigt / Farstukvist

Hela farstukvisten har underhållsbehov.

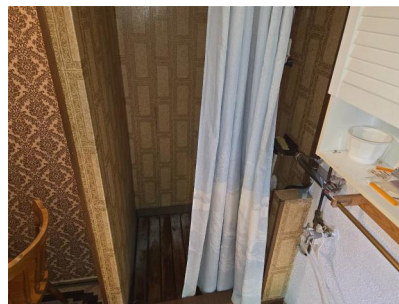
Entréplan / Dusch

- 🔍 Våtutrymmet har äldre yt-/tätskikt med brister på plastmatta både på vägg och golv
Otätheter kan noteras och mattsläpp förekommer.
Utrymmet är äldre och har passerat tiden för sin tekniska livslängd.

Renovering av utrymmet rekommenderas. I samband med renoveringen bör omkringliggande konstruktioner kontrolleras för att upptäcka eventuella följskador.

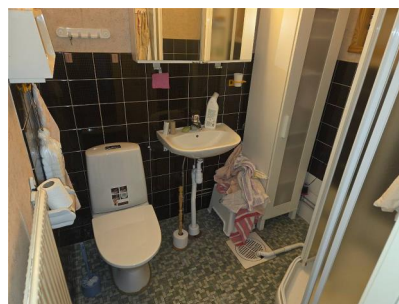
Entréplan / Dusch/Toalett

- ⚠ Våtutrymmet har äldre yt-/tätskikt med klinkers på golv
Rör förekommer genom golv
Äldre golvbrunn

Eftersom funktionen, som innebär att ytskiktet/tätskiktet ska vara vattentätt, kan vara nedsatt finns en ökad risk att vatten tränger igenom ytskiktet/tätskiktet med vattenskador i omkringliggande konstruktioner som följd.

Normala fuktvärden indikerades mot klinker/kakel.

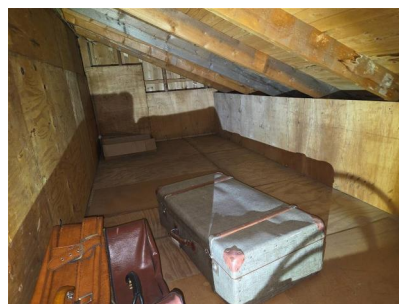
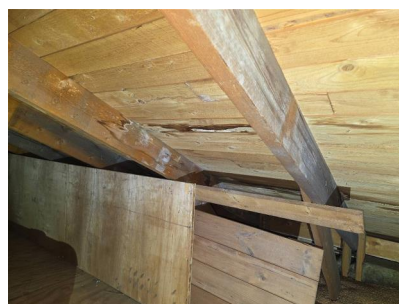
Övre plan / Sidovindar

- ✎ Fuktbläckor kan noteras mot yttertak, bedöms vara äldre på grund av nyare tak.
Påväxt förekommer mot del över inredda vinden.
vissa delar av renovering/ byggandet är ej fackmässigt utfört med ex skivor, reglar och plast.
