Fastighetsuppgifter

Viksjö 9:246

Korintgränd 23

**Besiktningssuppgifter**

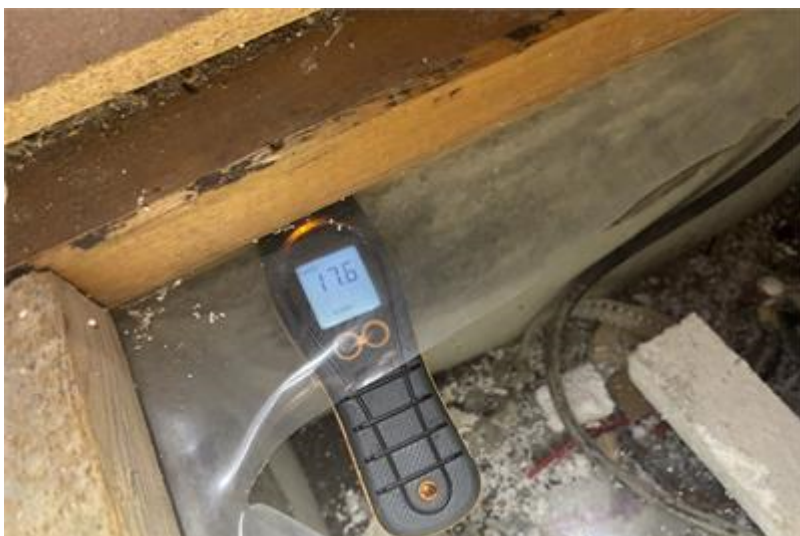
Bilaga 1 för kontroll av valda konstruktioner

Byggnadsdel	Suterrängkällare
Konstruktionsdel	Trä-ram runt schakt i Trappförråd
Konstruktionsuppbyggnad

Servicelucka finns i golv, vanligt förekommande är förhöjd fuktighet i dessa nedsänkta schakt, vid mätning i träram uppmättes fuktkvoten till 17-18% FK vilket är i paritet med gränsvärdet för mikrobiell tillväxt.

- Om det uppstår en avvikande lukt eller om åtgärder bedöms nödvändiga, rekommenderas det att träramen byts ut mot ett mer lämpligt material. Dessutom bör utrymmet under isoleras för att förhindra eventuell kondensbildning. Det kan vara bra att kontakta en fackman för ev åtgärd.
