# Besiktningssprotokoll

Anticimex Försäkringsbesiktning i samarbete med Fastighetsbyrån

Fastighetsbeteckning: Ödeshög 9:5	
Fastighetsadress: Morlidsvägen 31b	
Postnummer: 599 91	Ort: Ödeshög

Besiktningdatum: 2026-04-09	Protokollnummer: 69618366
Temperatur: -1 °C	Väderlek: Sol
Tekniker: Viktor Andersson	
E-post: Viktor.Andersson@anticimex.se	
Kontor: Jönköping	
Närvarande: Fastighetsägare

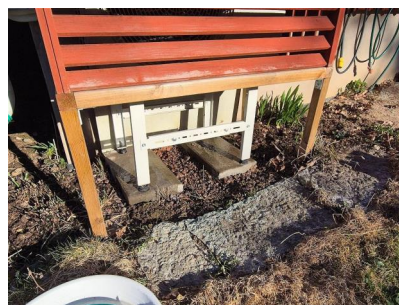
#### Utvändigt / Markförhållanden

Kondensvatten från luftvärmepumpens utedel leds inte bort från husgrunden.

Detta medför ökad risk för att vatten tränger in i anslutande konstruktioner, vilket i sin tur kan leda till fuktrelaterade skador. Observera att besiktning av byggnadens värmesystem eller värmepumpen inte har ingått i uppdraget.

Det ligger dränerande material under här. På vintertid kommer is bildas under utomhusdelen.

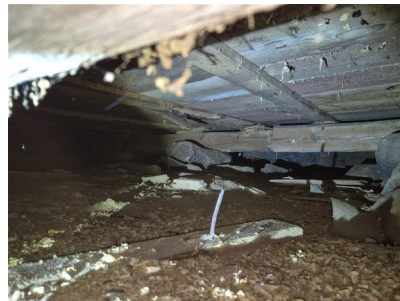
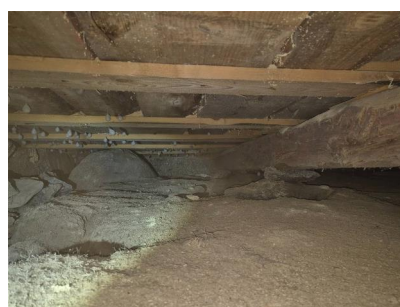
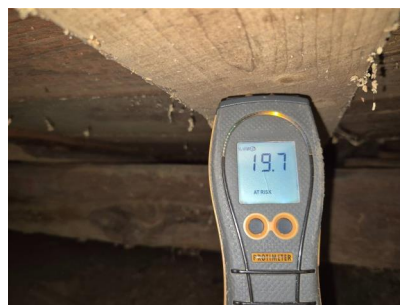
### Utvändigt / Torpargrund

Vid kontroll av konstruktion uppmättes fuktvärden över kritisk fuktnivå.

Uteluftsventilerade torpargrunder med bjälklag av organiskt material har ofta fuktskador på grund av naturlig fuktpåverkan. Detta kan resultera i mikrobiella skador.

Fuktkvoten uppmättes till 20%.

Risk för mikrobiell påväxt föreligger om fuktkvoten överstiger 17%.

Organiskt material finns i utrymmet i form av sågspån och brädbitar.

När man har organiskt material i en fuktig miljö finns en ökad risk för mikrobiell tillväxt (angrepp av mikroorganismer). Detta kan i sin tur leda till att mikrobiell lukt sprids till boendemiljön.

Jag kommer åt att krypa i större delen av grunden.

För att undvika detta så måste grundens klimat bli torrare. Läs Anticimex faktablad om uteluftsventilerade krypprunder för tips och råd.

Jag rekommenderar att markytan städas och att en permanent krypprundsavfuktare monteras.

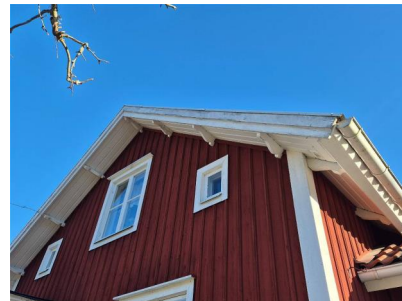
### Utvändigt / Fasad

Fasadpanelen och vindskivor är i behov av målning/underhåll.

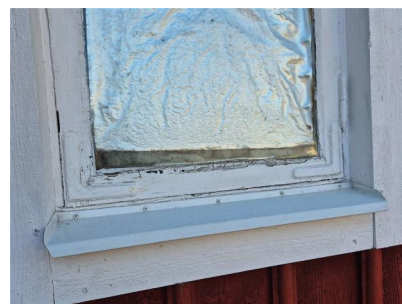
### Utvändigt / Fönster

Trädetaljer runt de flesta fönster är i behov av målning/underhåll.

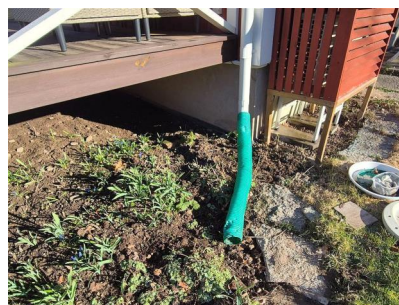
### Utvändigt / Hängrännor / Stuprör

Stuprör är inte anslutet till markledning.

Stuprör som inte är anslutet till markledning kan medföra en ökad fuktbelastning på grundmur/sockel som i sin tur kan leda till fuktrelaterade skador.

Vid de flesta stuprör leds vatten bort en bit från huset.

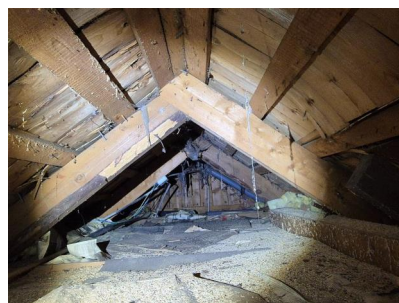
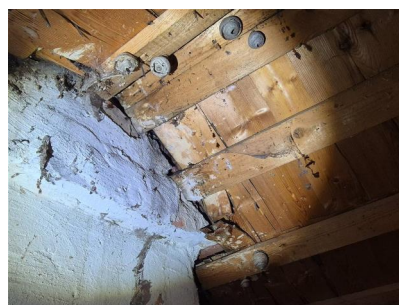
### Utvändigt / Vind

Endast ca halva vinden kan ses från luckan. Jag rekommenderar en lucka även på andra sidan murstocken.

- Mindre fuktfläckar finns intill skorstenen. Inga förhöjda fuktvärden kan uppmätas vid besiktningen.
- Elsladdar på vinden saknar skyddshölje, rekommenderas kontakt med elektriker för kontroll och åtgärd.

Vid kontroll av vinden uppmättes fuktvärden under kritisk fuktnivå för mikrobiell tillväxt.

Fuktkvoten i takbjälkar uppmättes till 8%.

Risk för mikrobiell påväxt föreligger om fuktkvoten överstiger 17%.

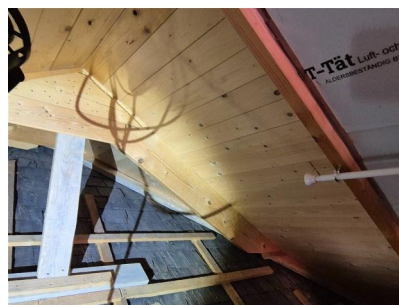
### Utvändigt / Vind tillbyggnad

Vid kontroll av vinden uppmättes fuktvärden under kritisk fuktnivå för mikrobiell tillväxt.

Fuktkvoten i takbjälkar uppmättes till 8%.

Risk för mikrobiell påväxt föreligger om fuktkvoten överstiger 17%.

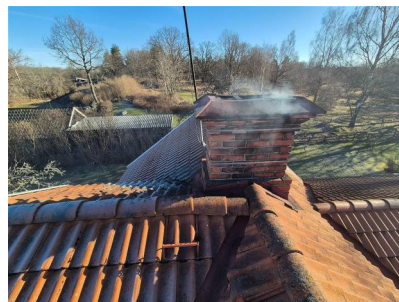
### Utvändigt / Skorsten

Skorstenen saknar väderskydd.

Väderskydd kan monteras för att skydda mot nederbörd som annars kan orsaka fuktskador och frostsprängning i skorstenen/ murstocken.

Frostskador finns på skorsten.

Vi rekommenderar att du kontaktar en plåtslagare för att ta reda på hur och om ett väderskydd ska monteras.

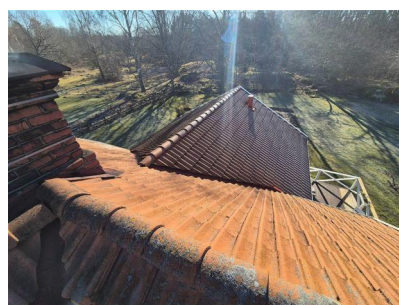
### Utvändigt / Tak

Takpannor med underlagstak av hyvlat spån, (sticketak) på äldre huskroppen.

Med denna konstruktion är det extra viktigt att takpannorna är hela. Eftersom underlagstaket inte har en papp kan regn och snö som tränger in genom otätheter leda till fuktskador i underliggande konstruktion.

Mindre mängd mossa finns på takpannor. I övrigt noteras inga brister.

Taket är besiktat från anliggande stege och mark.

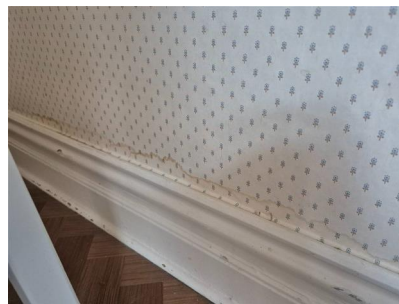
### Entréplan / Allrum

Fuktrosor finns under fönster precis över golvlister.  
Ingen förhöjd indikation av fukt vid besiktningstillfället.

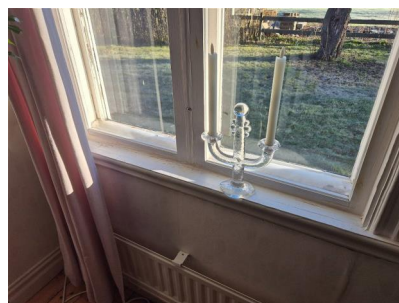
### Entréplan / Vardagsrum

Fönster mot baksidan enligt uppgift från fastighetsägare skadat i karmen. Detta går inte att se.

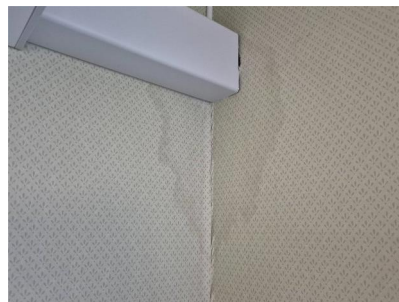
### Entréplan / Hall/passage

För över 10 år sedan läckte luft/luftvärmepumpen när AC användes. Efter att rören blåstes rena har detta inte skett igen.

Ingen förhöjd indikation av fukt vid besiktningstillfället.

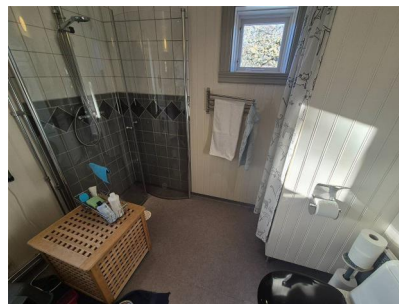
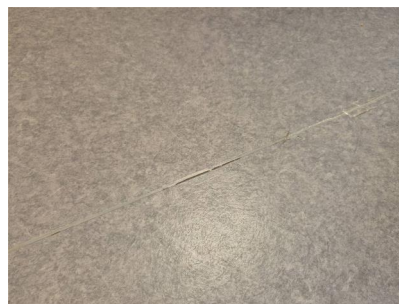
### Entréplan / Dusch/Toalett

- ⚠ Plastmattan har spruckit isär i svetsad skarv. Risk finns att fukt tränger in och orsakar fuktskador i underliggande konstruktion.

Golvbrunnen vid tvättmaskinen är placerad för nära vägg.

Lokalt golvfall finns i duschen. Bristfälligt golvfall utanför dusch.

Fuktindikering i utrymmet gav inga förhöjda fuktindikationer.

Kontakt med mattläggare rekommenderas för kontroll och åtgärd.

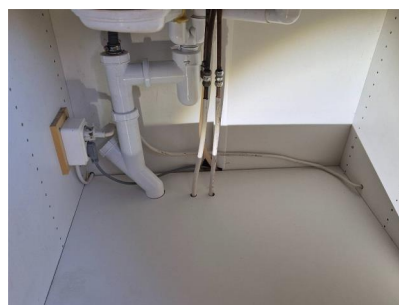
### Entréplan / Kök

- ⚠ Fuktskydd saknas i diskbänksskåp och under kyl/frys.

Utan fuktskydd är det svårt att upptäcka läckage från rörledningar. Vatten kan då tränga in i omkringliggande konstruktioner och orsaka fuktskador.

Plastmattan ligger löst framför kylskåp. Ingen förhöjd indikation av fukt vid besiktningstillfället.

För att upptäcka eventuella läckage, installera ett fuktskydd.

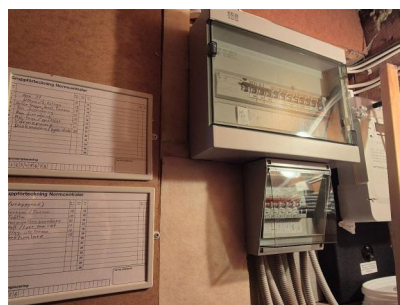
### Övre plan / Snedgarderob

Jordfelsbrytare finns installerad vid elcentralen.
