Tullinge 21:110

Smedvägen 37

**Besiktningssuppgifter**

Byggnadsinformation

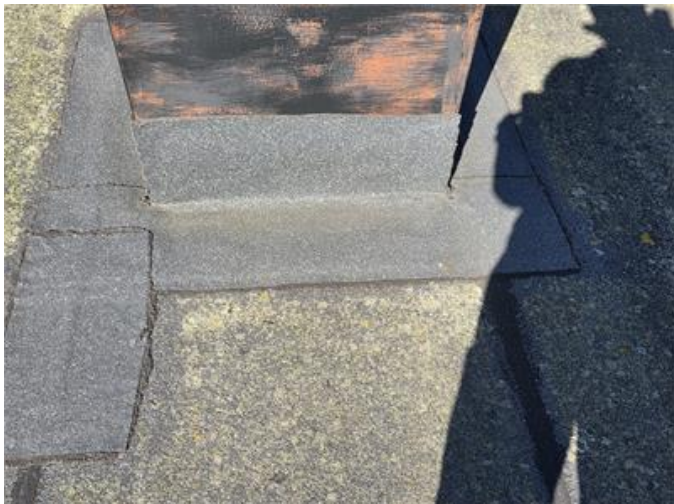
| Besiktningresultat | | | | | |
|---|---|---|---|---|---|
| Tak | | X | | | - Lågt lutande tak, se info i Pos. 1. - Papp i paritet med sin förväntade tekniska livslängd. - Äldre plåtar och hängrännor samt stuprör. |

Bild från taket.

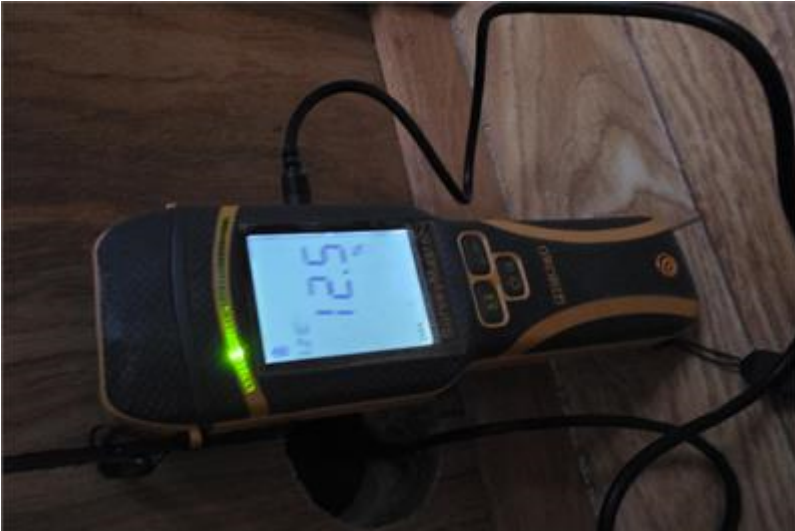
I ytterväggssyll uppmättes från arbetsrum en fuktkvot (FK) på ca 12,5%. Det kritiska gränsvärdet för mikrobiell tillväxt brukar anges till ca 15-17% fuktkvot (FK).
