# Besiktningssprotokoll

Anticimex Försäkringsbesiktning i samarbete med Fastighetsbyrån

Fastighetsbeteckning: Stensholm 1:284	
Fastighetsadress: Mossvägen 12	
Postnummer: 561 39	Ort: Huskvarna

Besiktningdatum: 2026-04-09	Protokollnummer: 69623415
Temperatur: 3 °C	Väderlek: Klart
Tekniker: Niklas Stockhaus	
E-post: niklas.stockhaus@Anticimex.se	
Kontor: Jönköping	
Närvarande: Fastighetsägare

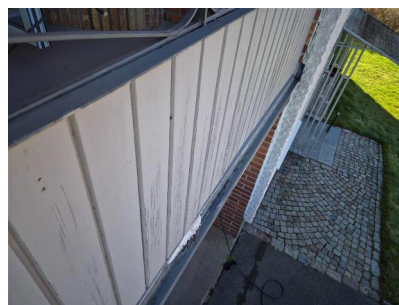
Balkongräcke har färgsläpp och torrsprickor. Mindre rostangrepp finns.

Balkongräcke och träkonstruktioner där målningsbehov finns riskerar att få fukt- och rötskador på grund av sämre vattenavvisande förmåga.

Balkongräcke lägre än 110cm (fallhöjd över 2 meter)

Låg höjd på balkongräcke. Vid eventuell renovering/byte av balkongräcke så är minsta tillåtna höjd 110 cm. Detta för att minska fallrisken.

För att öka livslängden på balkongräcke rekommenderas målning och underhåll.

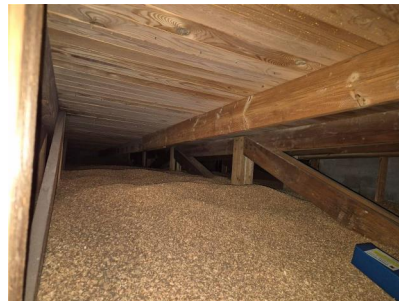
Vindsutrymmet kunde inte besiktas då utrymmet är för trångt.

Enbart besiktigad från vindslucka från balkongen.

Vid kontroll av vinden vid vindsluckan uppmättes fuktvärden under kritisk fuktnivå för mikrobiell tillväxt och en normal lukt upplevdes.

Det finns risk för mikrobiell tillväxt om den relativa fuktigheten (RF) i den omgivande luften är över 75 %. I furuvirke motsvarar det en fuktkvot (FK) på 17 %.

Fuktkvoten i underlagstak/takbjälkar uppmättes till 9 %.
