Äggkoppen 40

Trumpetvägen 33

Uppdragsnummer	A36262
Besiktningsdatum	2026-04-09
Besiktningföretag	OBM Byggnadsmiljö AB
Besiktningförrättare	Mattias Hallberg
Närvarande	Säljare och mäklare
Giltig till och med	2027-04-09

Bilaga till besiktningssprotokoll med förklaringar till bedömningsätt vid överlåtelsebesiktning

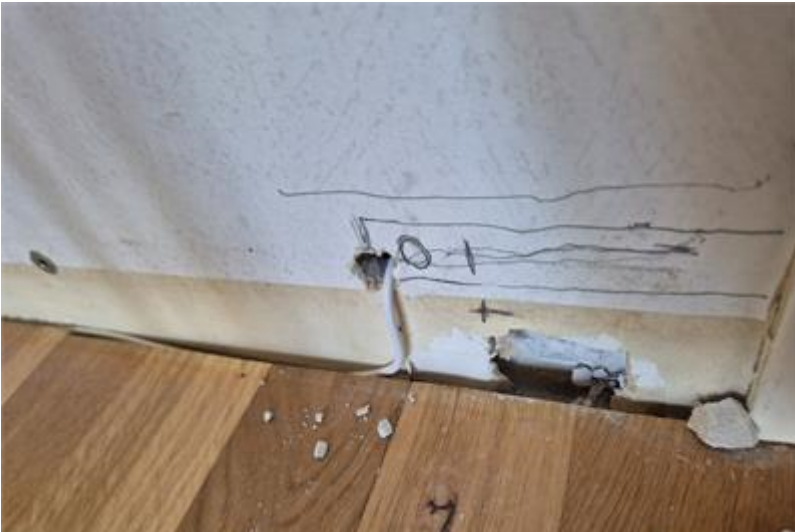
Byggnadsdel	Entréplan
Konstruktionsdel	Innerväggsyll
Konstruktionsuppbyggnad

FK i innerväggsyll uppmättes till 8% och en normal lukt upplevdes. Notera att stickprovsmässig undersökning är utförd samt att mätvärden normalt sett kan variera över årstiderna. För att säkert fastställa konstruktionens kondition och fuktstatus måste en mer omfattande undersökning utföras.
