Fastighetsuppgifter

Tofsö 5:52

Rävstigen 1

Uppdragsnummer	A36249
Besiktningsdatum	2026-04-08
Besiktningföretag	OBM Byggnadsmiljö AB
Besiktningförrättare	Mattias Hallberg
Närvarande	Mäklare
Giltig till och med	2027-04-08

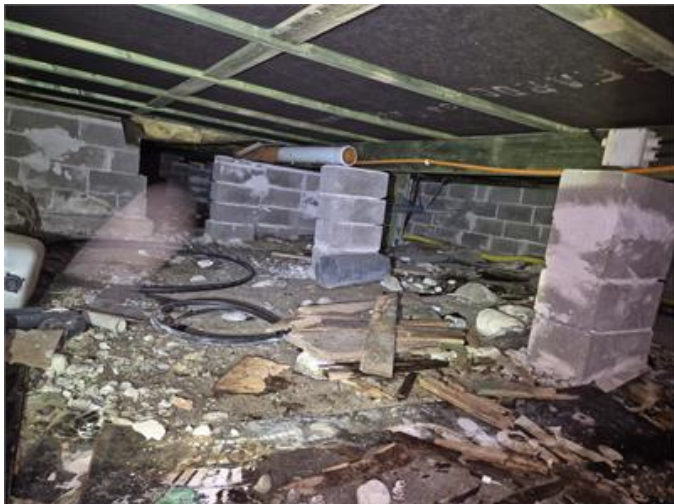
Kryppgrund:

- En kryppgrund är en riskkonstruktion med avseende på fukt- och mikrobiella skador. Mikrobiell påväxt/avvikande lukt har noterats och en fortsatt teknisk undersökning rekommenderas därför, se även info på protokollets sista sida Pos. 10.

Bild från krypgrunden.

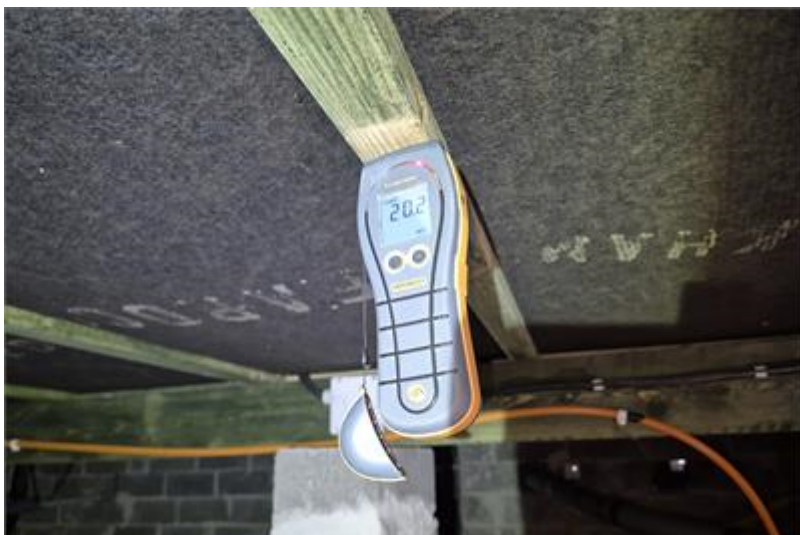
Byggnadsdel Krypgrund
Konstruktionsdel
Konstruktionsuppbyggnad

Det kritiska gränsvärdet för mikrobiell tillväxt brukar anges till ca 15-17% fuktkvot (FK).

FK uppmättes till 20%.

Notera att stickprovsmässig undersökning är utförd samt att mätvärden normalt sett kan variera över årstiderna. För att säkert fastställa konstruktionens kondition och fuktstatus måste en mer omfattande undersökning utföras.
