Besiktningssprotokoll

Anticimex Försäkringsbesiktning i samarbete med Fastighetsbyrån

Fastighetsbeteckning: Breared 1:197	
Fastighetsadress: Gästgivarevägen 4	
Postnummer: 31396	Ort: Simlångsdalen

Besiktningdatum: 2026-04-07	Protokollnummer: 69634772
Temperatur: 0 °C	Väderlek: Sol
Tekniker: Pontus Kautto	
E-post: pontus.kautto@anticimex.se	
Kontor: Halmstad	
Närvarande: Fastighetsägaren

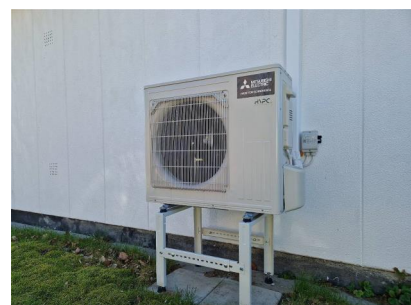
Kondensvatten från luftvärmepumpens utedel leds inte bort från husgrunden.

Detta medför ökad risk för att vatten tränger in i anslutande konstruktioner, vilket i sin tur kan leda till fuktrelaterade skador. Observera att besiktning av byggnadens värmesystem eller värmepumpen inte har ingått i uppdraget.

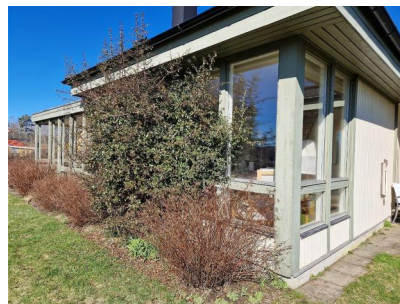
Växter finns i anslutning till byggnaden.

När det finns rabatter och växter nära byggnaden finns risk att fukt stannar kvar i väggarna. Detta kan i sin tur orsaka invändiga fuktskador. Växternas rötter kan också skada grundmuren och sätta dräneringsledningen ur funktion.

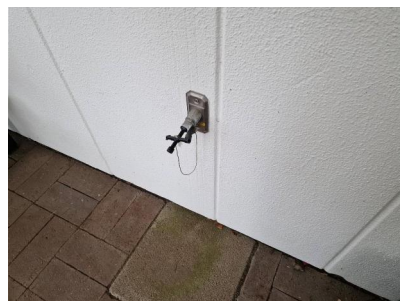
Vattenutkastaren är inte frostsäker.

När vattenutkastaren inte är frostsäker ökar risken för att den ska frysa sönder och orsaka vattenskada.

Byt till självdränerande vattenutkastare vilket innebär att den är frostsäker.

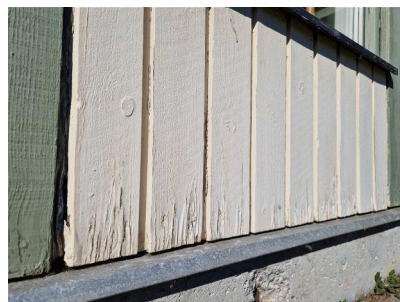
Torrspäckor, färgsläpp och mindre rötskador noterades lokalt i fasadpanelen.

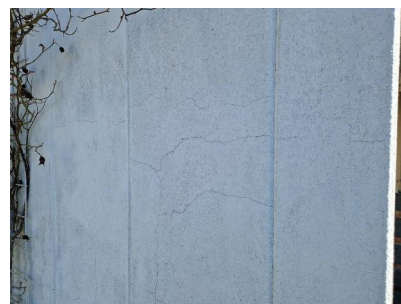
Ytliga sprickor förekommer lokalt i lättbetongelementen.

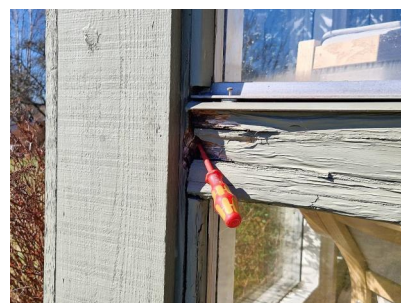
- Rötskador noterades i fönsterpartierna till vardagsrummet.

Rötskadorna kan bero på olika saker, exempelvis bristfälligt underhåll, bakfall på fönsterbleck, målning, skruvar och beslag etc.

- Flera av isolerglasen till utbygganden är punkterade (missfärgade/imma mellan rutorna).

Isolerglas som är punkterade tyder på att tätningen mellan rutorna är bristfälliga.

Kontakta fackman för kontroll av orsak och omfattning samt för bedömning av lämpliga åtgärder.

Kontakta glasmästare för åtgärdsförslag och bedömning av omfattningen av ett eventuellt fönsterbyte.

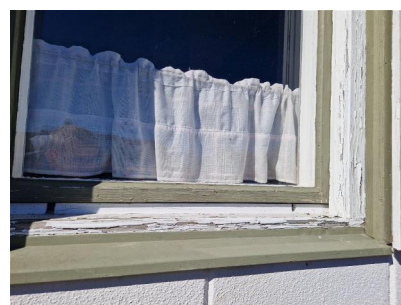
Torrspäckor, färgsläpp och mindre rötskador förekommer lokalt på enstaka fönster/dörrar.

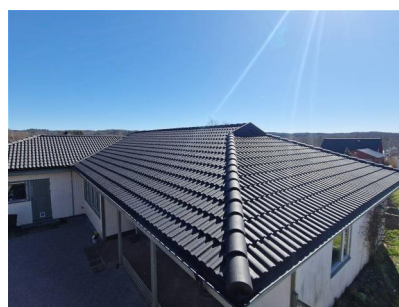
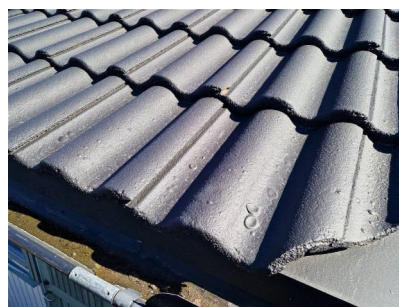
Yttertaket är äldre.
Blåsbildningar i färgen noterades lokalt på enstaka takpannor.

Takpannor, plåtdetaljer och underlagspapp har enligt vår bedömning en begränsad livslängd. Eftersom husets taktäckning är äldre har det ett minskat motstånd mot vatteninträngning. Detta i sin tur kan leda till fuktskador på träläkt och vidare ner i underliggande konstruktioner.

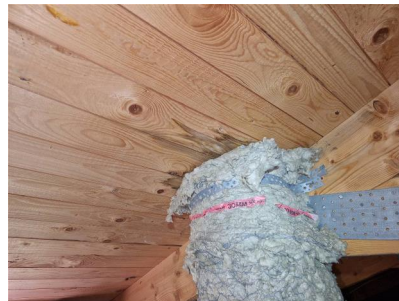
Missfärgningar noterades lokalt på underlagstaket intill takgenomföringen till köksfläkten.

Fuktfläckar kan bero på olika saker, och kan vara ett tecken på en tidigare eller ett pågående läckage.

Vid fuktindikering mot missfärgningarna noterades inga förhöjda fuktindikationer.

Vid stickprovsvis fuktkvotmätning i underlagstaket uppmättes fuktkvoten till 12-13 %.

Det finns risk för mikrobiell tillväxt om den relativa fuktigheten (RF) i luften är över 75 %, vilket i gran- och furuvirke motsvarar en fuktkvot (FK) på ca 17 %.

Vi rekommenderar att kontakt tas med fackman för att bedöma orsak och omfattning.

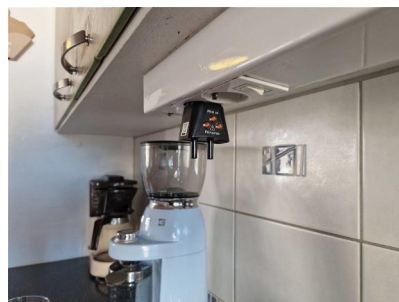
- Vid stickprovskontroll av skyddsjordade eluttag i kök och våtutrymmen noterades felkoppling i lysrörsarmaturen över diskbänken i köket.

- Tilluftsventiler saknas i samtliga sov- och vistelserum.

Eftersom friskluftsventiler inte finns, försämras möjligheten för ventilationssystemet att fungera.

Kontakta en elektriker för kontroll och åtgärd.

Vi rekommenderar att du kontakter en ventilationsentreprenör för undersöka och säkerställa ventilationssystemets funktion.

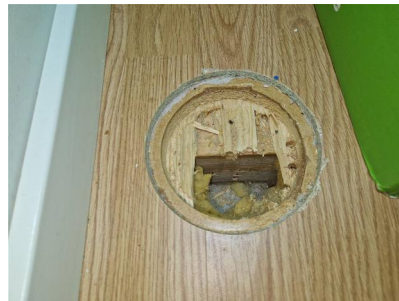
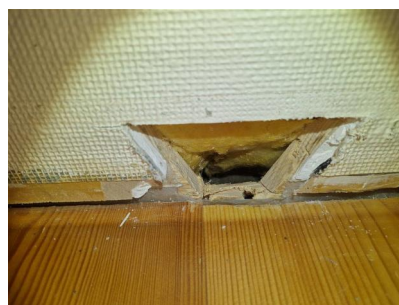
Q Huset är grundlagt med betongplatta på mark med uppreglat golv i merparten av huset.

Via ett uppfräst provhål i golvet till klädkammaren gjordes en fuktkvotsmätning i en golvregel. En kemisk lukt upplevdes från provhålet. Konstruktionen består ovanifrån sett av laminatgolv, masonit, plankgolv, obehandlade-/rötskyddsbehandlade träreglar som ligger distanserade från betongplattan. Isoleringen består av mineralull som ligger dikt an betongplattan. Betongplattan ligger ca 13 cm under invändig golvnivå. Vid fuktkvotsmätning i en träregel uppmättes fuktkvoten till 19-20 %.

En golvlist demonterades till ytterväggen i vardagsrummet åt öster och ett provhål togs i den bakomliggande gipsskivan. En svagt kemisk lukt upplevdes från provhålet. Konstruktionen består inifrån sett av gipsskiva, råspont och en isolerad träregelstomme. Ytterväggssyllen är tillsynes av rötskyddsbehandlat virke och ligger med sin ovansida ca 7 cm under invändig golvnivå. Det går ej att avgöra om syllen vilar på en underliggande fuktspärr. Vid fuktkvotsmätning i syllen uppmättes fuktkvoten till 12-13 %.

Det finns risk för mikrobiell tillväxt om den relativa fuktigheten i luften är över 75 %, vilket i gran- och furuvirke motsvarar en fuktkvot på cirka 17 %.

Befintlig golvkonstruktion samt väggsyllar riskerar på grund av naturlig fuktpåverkan att drabbas av fuktrelaterade skador med mikrobiell påväxt som möjlig följd. Om det förekommer rötskyddsbehandlat virke i konstruktionerna finns det en risk att kemisk lukt kan uppstå i boendemiljön.

Vi rekommenderar en fördjupad undersökning för att bedöma orsak och omfattning till skadorna/bristerna. Det är viktigt att tänka på att denna rekommendation om fördjupad undersökning gäller hela grundkonstruktionen.

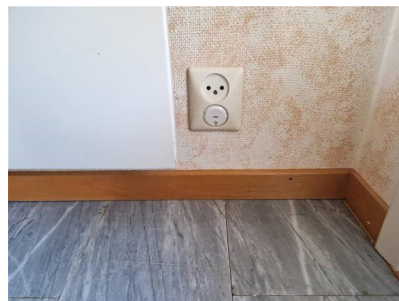
Q Ojordade uttag finns i rum med klinkergolv.

När man har ojordade eluttag i rum med klinker finns det en ökad risk för personsador.

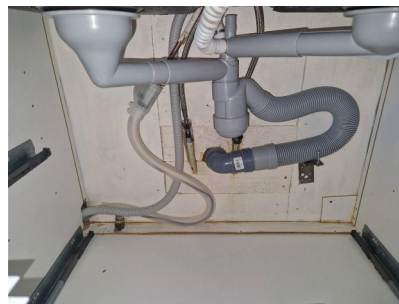
- ⚠ Fuktskydd finns inte i diskbänksskåpet och under kyl/frys. Diskmaskinens avloppsslang är inte fixerad.

Utan fuktskydd är det svårt att upptäcka läckage. Vatten kan då tränga in i omkringliggande konstruktioner och orsaka fuktskador.

Vid fuktindikering mot golvytan framför diskbänksskåpet samt vitvaror kunde inga förhöjda fuktindikationer påvisas.

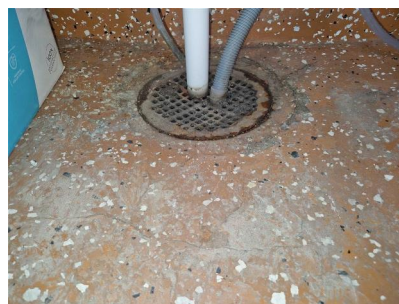
- ⚠ Våtutrymmet har äldre yt-/tätskikt. Gjutjärnsbrunnen är rostangripen. Färgsläpp och sprickor förekommer på det målade betonggolvet. Rörgenomföring finns i golv.

Eftersom funktionen, som innebär att ytskiktet/tätskiktet ska vara vattentätt, kan vara nedsatt finns en ökad risk att vatten tränger igenom ytskiktet/tätskiktet med vattenskador i omkringliggande konstruktioner som följd.

Vid fuktindikering i utrymmet noterades inga förhöjda fuktindikationer.

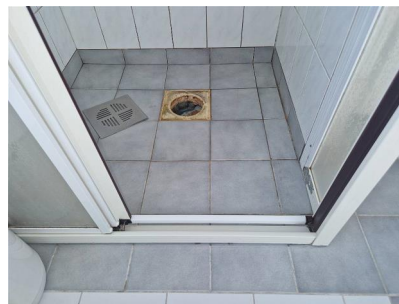
Våtutrymmet har äldre yt-/tätskikt.
Golvbrunnen är äldre.
Avrinningen till golvbrunnen är begränsad i utrymmet på grund av den täta sockeln till duschzonen.

Vid fuktindikering i utrymmet noterades inga förhöjda fuktindikationer.

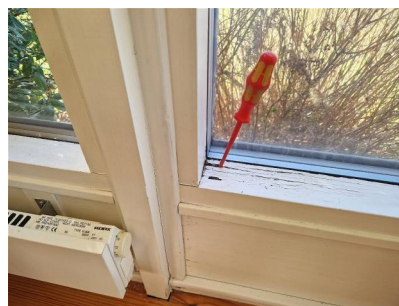
Missfärgningar, sprickor och rötskador noterades lokalt på fönsterkarmarna.

Missfärgningar kan bero på olika saker och kan vara ett tecken på en tidigare eller en pågående fuktskada.

Vid fuktindikering mot missfärgningen/rötskadan åt söder noterades förhöjda fuktindikationer.

Vi rekommenderar en fördjupad undersökning för att bedöma orsak och omfattning.

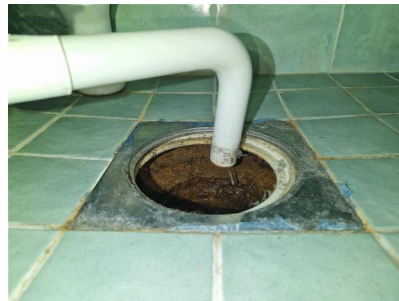
Våtutrymmet har äldre yt-/tätskikt.
Gjutjärnsbrunnen som är rostangripen är inte utbytt i samband med renoveringen.
Fönstret är olämpligt placerad i badzonen.
Bristfälligt golvfall noterades lokalt utanför badzonen.

Eftersom funktionen, som innebär att ytskiktet/tätskiktet ska vara vattentätt, kan vara nedsatt finns en ökad risk att vatten tränger igenom ytskiktet/tätskiktet med vattenskador i omkringliggande konstruktioner som följd.

Vid fuktindikering i utrymmet noterades inga förhöjda fuktindikationer.

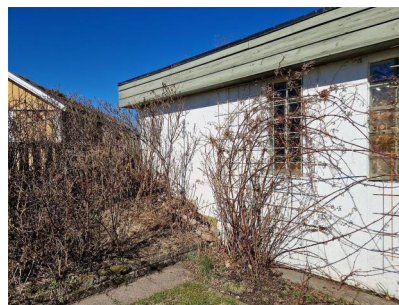
Växter finns i anslutning till byggnaden.

När det finns rabatter och växter nära byggnaden finns risk att fukt stannar kvar i väggarna. Detta kan i sin tur orsaka invändiga fuktskador. Växternas rötter kan också skada grundmuren och sätta dräneringsledningen ur funktion.

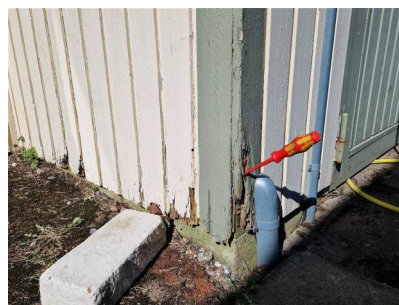
Fasadpanelen och taksargen är i behov av målning/underhåll och det förekommer panelbrädor med rötskador.

Fasadbeklädnad och träkonstruktioner där målningsbehov finns riskerar att få fukt- och rötskador på grund av sämre vattenavvisande förmåga. För att öka livslängden på fasadbeklädnaden rekommenderas målning och underhåll. I samband med ommålning rekommenderas att de rötskadade panelbrädorna byts ut.

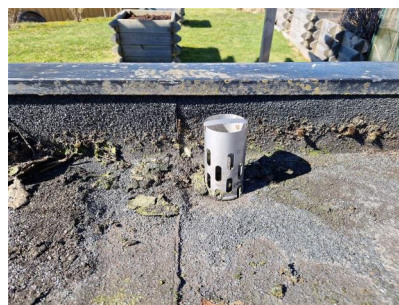
Vatten avleds med inbyggda hängrännor/stuprör.

Eftersom vatten från taket avleds med inbyggda hängrännor/invändiga stuprör finns en ökad risk för fuktskador i omkringliggande konstruktioner. Vanliga orsaker till fuktskador är läckage i skarvar på hängrännor och stuprör eller igensatta takbrunnar.

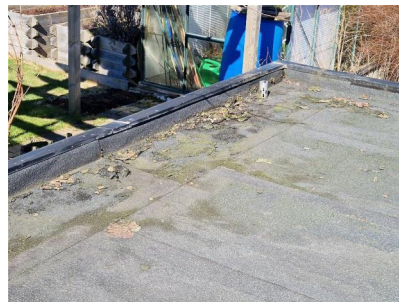
Takpappen är äldre. Skräpansamlingar och spår av vattenansamlingar noterades lokalt på yttertaket. Färgsläpp och mindre rostangrepp förekommer lokalt på plåt detaljerna.

Tätskiktet på ett platt/låglutande tak har enligt vår bedömning en begränsad livslängd. Eftersom takpappen är äldre har det ett minskat motstånd mot vattengenomträngning. Detta i sin tur kan leda till att takkonstruktionen drabbas av fuktskador.

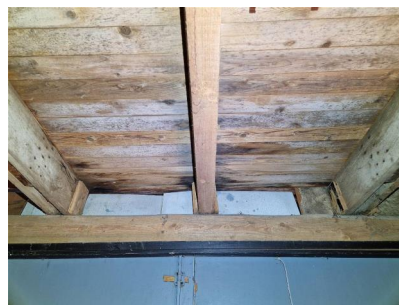
Missfärgningar/fuktfläckar och mikrobiell påväxt förekommer på inner-/underlagstaket.

Missfärgningar/fuktfläckar kan bero på olika saker, och kan vara ett tecken på en tidigare eller ett pågående läckage.

Vid fuktindikering mot missfärgningarna/fuktfläckarna noterades inga förhöjda fuktindikationer.

Vi rekommenderar en fördjupad undersökning för att bedöma orsak och omfattning.

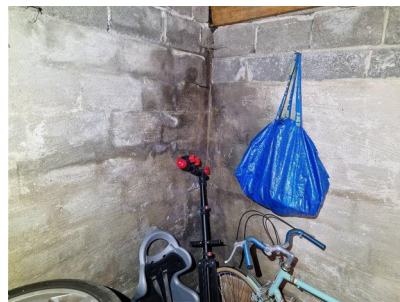
Mikrobiell påväxt, fuktgenomslag och salt-/kalkutfällningar förekommer invändigt på de uppmurade ytterväggarna.

Detta är ett tecken på att det utvändiga fuktskyddet inte längre fungerar tillfredsställande.

För att åtgärda detta måste utvändiga fuktskydd förbättras. Läs Anticimex faktablad om källare för tips och råd.
