Besiktningssprotokoll

Anticimex Försäkringsbesiktning i samarbete med Fastighetsbyrån

Fastighetsbeteckning: Mosås 1:91	
Fastighetsadress: Första Tvärgatan 9	
Postnummer: 70231	Ort: Örebro

Försäkringsbesiktning

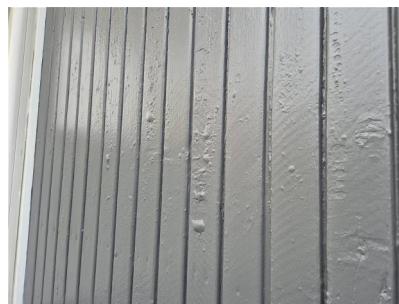
Blåsor förekommer på fasad

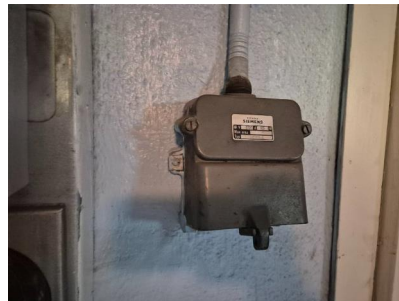
3-fasuttag i metall finns.

Denna typ av uttag tillverkas inte längre då de anses medföra en stor risk för personskada.

Kontakta en elektriker för kontroll och åtgärd.
