**Fastighetsuppgifter**

Häljatorp 1:53

Uppdragsnummer	R9275
Besiktningsdatum	2026-03-10
Besiktningföretag	OBM Skaraborg AB
Besiktningförrättare	Tobias Fernstedt
Närvarande	Säljare
Giltig till och med	2027-03-10

Byggnadsbeskrivning	Byggnadsår
Huset är ett 1½-planshus grundlagt på krypgrund/källare	1976
Till eller ombyggnad	Övrigt
-	-

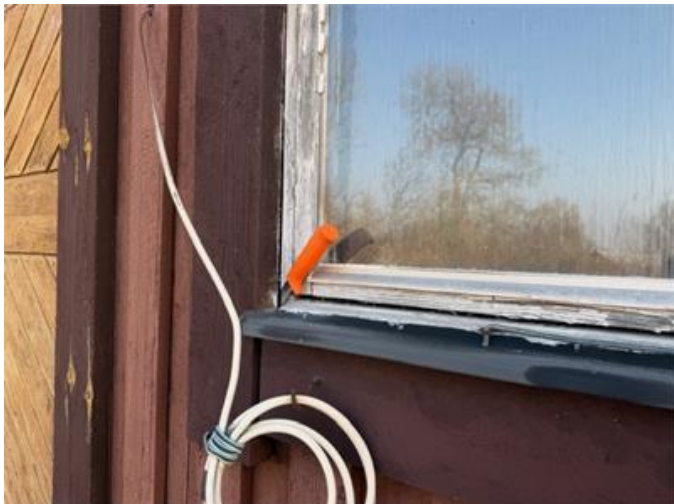
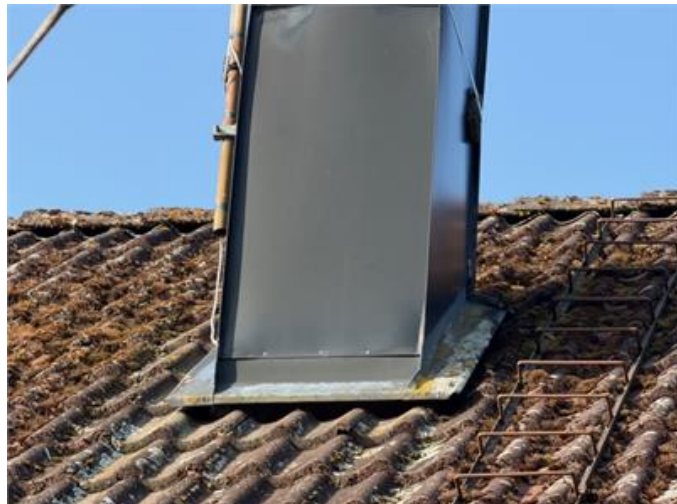
<b>Besiktningresultat</b>					
Bedömningsskala: 1 = Utan anmärkning, 2 = Påpekande, 3 = Bör åtgärdas, 4 = Ej besiktningsbart					
Byggnadsdel	1	2	3	4	Anmärkning
<b>Utvändigt</b>					
Mark		X			Mark lutar delvis mot hus, vilket medför en ökad fuktbelastning mot huset.
Sockel		X			Sprickor och färgsläpp förekommer i sockeln.
Fasad			X		Trädetaljer på fasad har underhållsbehov och delar är i behov av byte pga torrsprickor/rötskador.
Fönster/Dörrar			X		Otättheter förekommer mellan fönster/dörrkarmar och smygar (se exempelbild pos 1), detta medför att nederbörd tränger in. Tröskelbleck saknas till entrédörr samt otättheter förekommer mellan smygar och tröskel/fönsterbleck. Fönster och dörrar har ett generellt underhållsbehov och vissa fönster/dörrar är i behov av byte.
Takavvattning		X			Stuprör mynnar invid grundmur och bör dras ut från hus. Läckage förekommer i skarvar på hängrännor.
Tak		X			Taket har äldre standard och takpappen och takpannornas tekniska livslängd anses vara passerad, se även info på protokollets näst sista sida Pos. 2. Otättheter förekommer mellan takpannor och plåtbeslag, vilket medför risk för att nederbörd tränger in, se exempelbild pos 2. Taket är besiktigt från mark.

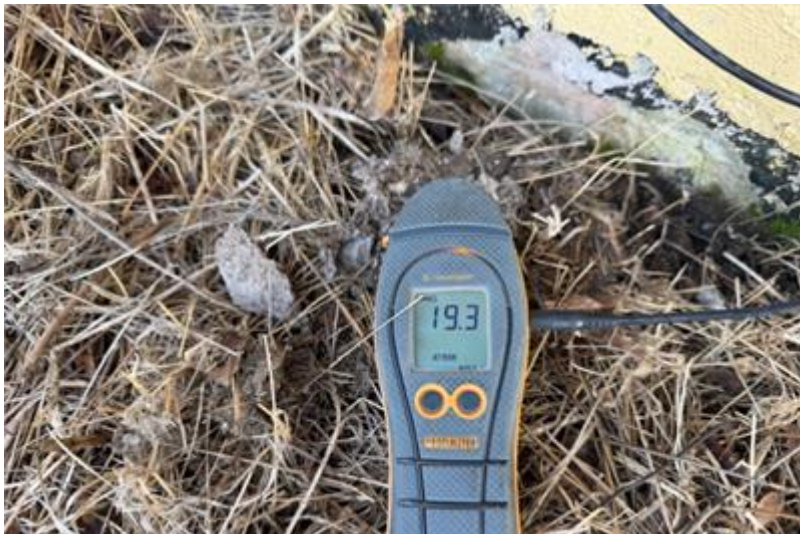
Grunden saknar inspektionsslucka och har endast besiktigats från ventil i grundmuren. Fuktkvoten i bjälklagets undersida uppmättes till 19% genom ventil. Det kritiska gränsvärdet för mikrobiell tillväxt brukar anges till ca 15-17% fuktkvot (FK).

Det rekommenderas att en inspektionsslucka tas upp för att möjliggöra en fullständig besiktning av utrymmet. Notera att stickprovsmässig undersökning är utförd samt att mätvärden normalt sett kan variera över årstiderna. För att säkert fastställa konstruktionens kondition och fuktstatus måste en mer omfattande undersökning utföras.
