# Besiktningssprotokoll

Anticimex Försäkringsbesiktning i samarbete med Fastighetsbyrån

Fastighetsbeteckning: Morlanda-Slätthult 2:53	
Fastighetsadress: Fagerhultsvägen 1	
Postnummer: 474 31	Ort: Ellös

Besiktningdatum: 2026-04-09	Protokollnummer: 69636079
Temperatur: 4 °C	Väderlek: Sol
Tekniker: Stellan Kjellberg	
E-post: stellan.kjellberg@anticimex.se	
Kontor: Uddevalla	
Närvarande: Dödsbodelägare Mäklare

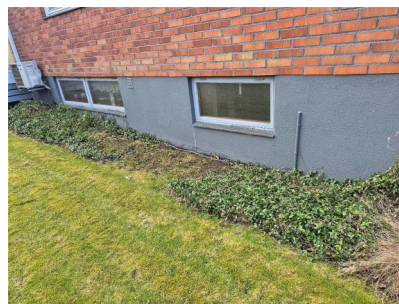
#### Utvändigt / Sockel

Sprickor finns i sockel.

Dessa bedöms inte ha lett till bakomliggande skador.

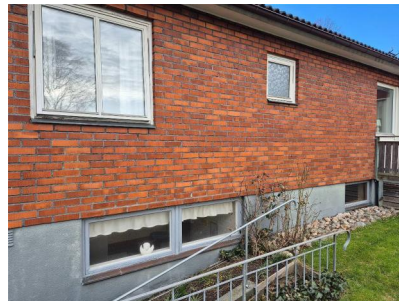
### Utvändigt / Fönster

En del fönster är i behov av målning/underhåll.

Fönsterbågar och fönsterkarmar där målningsbehov finns riskerar att få fukt- och rötskador på grund av sämre vattenavvisande förmåga.

För att öka livslängden på fönster rekommenderas målning och underhåll.

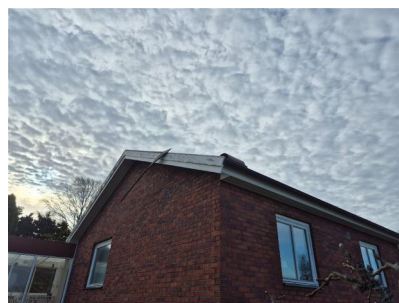
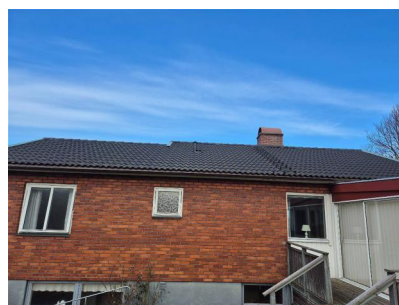
### Utvändigt / Tak

Plåt på vindskiva har lossnat.  
Taket är besiktat från takstege och marknivå.

Rekommenderas att montera ny plåt i närtid för att undvika fuktrelaterade skador i underliggande konstruktion.

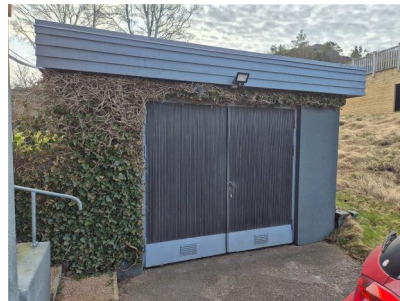
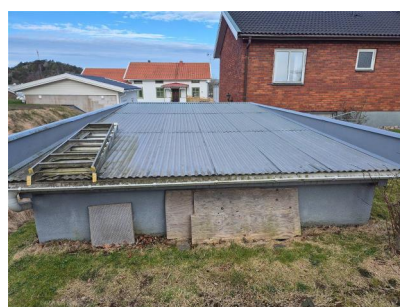
### Utvändigt / Garage utvändigt

Garagedörrar är i behov av målning/underhåll.

Dörrar där målningsbehov finns riskerar att få fukt- och rötskador på grund av sämre vattenavvisande förmåga.

För att öka livslängden på dörr rekommenderas målning och underhåll.

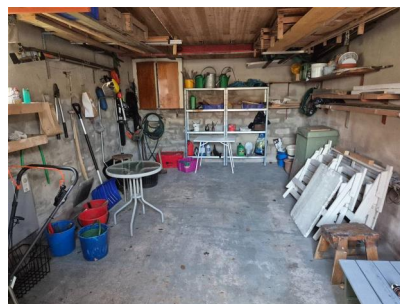
### Utvändigt / Garage invändigt

Utvändigt fuktskydd är äldre.

Fuktgenomslag förekommer genom grundmur.

Eftersom garagets utvändiga fuktskydd (dagvattensystem, dräneringssystem samt utvändigt fuktskydd) är äldre, så kan systemet ha nedsatt funktion.

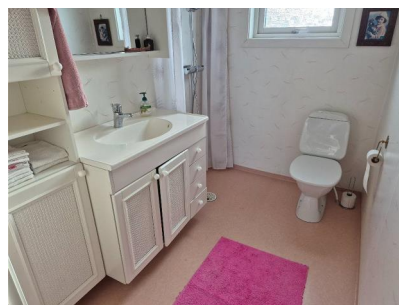
### Entréplan / Dusch/Toalett

Våtutrymmet har äldre yt-/tätskikt.

Eftersom funktionen, som innebär att ytskiktet/tätskiktet ska vara vattentätt, kan vara nedsatt finns en ökad risk att vatten tränger igenom ytskiktet/tätskiktet med vattenskador i omkringliggande konstruktioner som följd.

Fuktindikering i utrymmet gav inga förhöjda fuktindikationer.

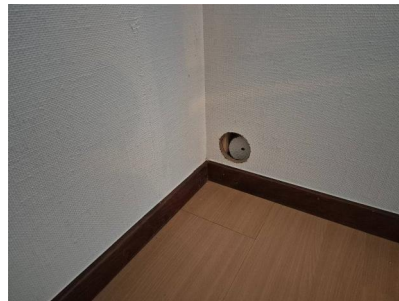
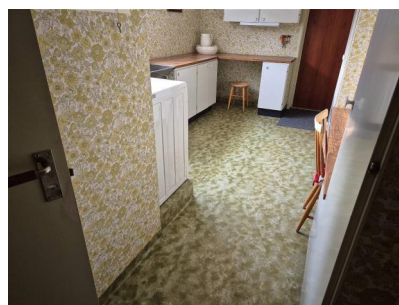
### Källarplan / Allmänt

Vid kontroll av konstruktion uppmättes fuktvärden över kritisk nivå för mikrobiell tillväxt och mikrobiell lukt upplevdes. Provhål är upptaget i golv/väggkonstruktion i sovrum.

Grundläggningen består av en betongplatta på mark utan underliggande isolering och med ett uppreglat isolerat golv och vägg dikt an betongen i gillestuga och sovrum. Övrigt ytskikt består av plastmatta limmad mot betongytan, lokalt med mattsläpp.

Utvändigt fuktskydd/dränering är äldre.

Denna konstruktion får ofta skador på grund av naturlig fuktvandring.

Fuktkvoten uppmättes till 19 % och den relativa fuktigheten till 72 %.

Det finns risk för mikrobiell tillväxt om den relativa fuktigheten (RF) i den omgivande luften är över 75 %. I furuvirke motsvarar det en fuktkvot (FK) på 17 %.

Vi rekommenderar en fördjupad undersökning för att bedöma orsak och omfattning. Det är viktigt att tänka på att denna rekommendation om fördjupad undersökning gäller hela källaren.
