Fastighetsuppgifter

Fastighetsbeteckning
Strängnäs-Djupvik 1:7
Adress
Äppellundsvägen 5
645 94 Strängnäs

**Besiktningssuppgifter**

Uppdragsnummer A36271 1/2
Besiktningdatum 2026-04-09
Besiktningföretag OBM Byggnadsmiljö AB
Besiktningförrättare Connie Åkerlund
Närvarande Säljare
Giltig till och med 2027-04-09

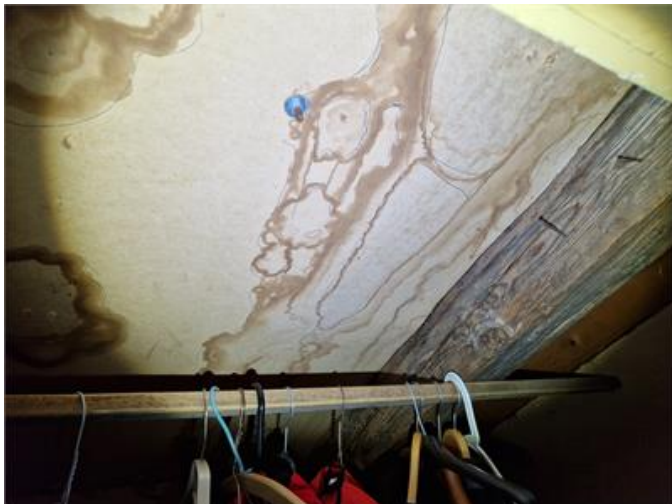
Sidovind 1:
Äldre fuktfläckar förekommer i tak.

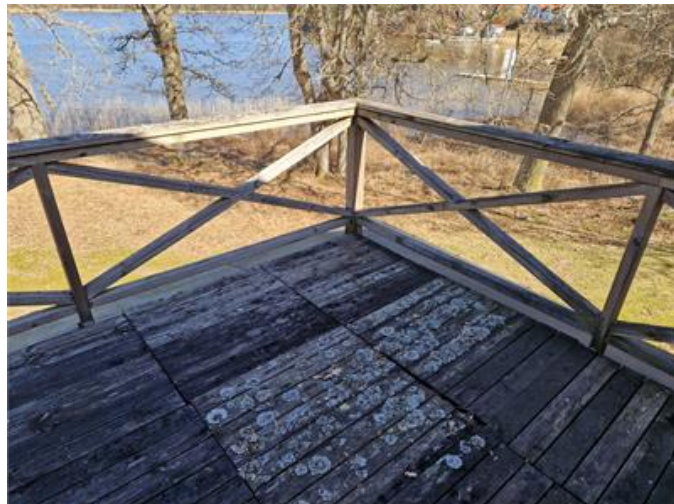
Terass			X		Terassens tätskikt är ej besiktningbart på grund av ovanpåliggande trall och kan därför ej bedömas.
		X			- Räckets utformning medför fallrisk (avser i första hand barn). Se även bild sid 6. - Räcke har underhållsbehov.
Fönster och Dörrar		X			- Behov av målning/underhåll föreligger - Fönsterbleck saknar delvis uppdragna gavlar och erforderligt överhäng mot fasad. - Tröskelbleck saknas delvis under dörrar. - Altangolv ligger delvis dikt an fasad, vilket kan medföra ökad fuktbelastning och en ökad risk för fuktskador i fasadens nederdel.
Fasad och Sockel		X			Klätterväxter förekommer mot fasad.
Torpargrund/Krypgrund		X			Grundens utformning betecknas som en riskkonstruktion. Se vidare nedan under rubriken Kommentarer och Riskanalys samt Bilaga 1.
			X		Torpargrunden saknar inspektionslucka och utrymmet har därmed inte kunnat besiktas.

Terass:
Räckets utformning medför fallrisk (avser i första hand barn)

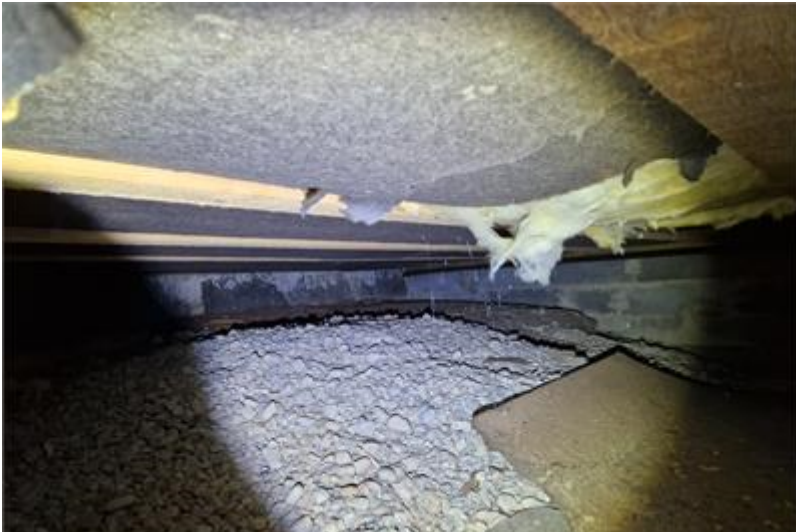
FK i aktuella grunder uppmättes till 13% och ingen avvikande lukt upplevdes.

Krypgrund 1 endast besiktad från ventil då lucka till utrymmet saknas. Det noterades att en boardskiva lossnat från bjälklagets undersida, Se bild.
