Björkeby 1:68

Häggvägen 14

Uppdragsnummer	C18076
Besiktningsdatum	2026-04-08
Besiktningföretag	OBM Fuktteknik AB
Besiktningförrättare	Anders Borgenvik
Närvarande	Fastighetsägaren
Giltig till och med	2027-04-08

Besiktningresultat					
Bedömningsskala: 1 = Utan anmärkning, 2 = Påpekande, 3 = Bör åtgärdas, 4 = Ej besiktningbart					
Byggnadsdel	1	2	3	4	Anmärkning
Vind		X			-Mikrobiell påväxt mot underlagstaket har behandlats/sanerats och ventilationsåtgärder har utförts, det rekommenderas att vindsutrymmet regelbundet kontrolleras för ev förändringar. Inga förhöjda fuktvärden uppmättes vid besiktningen. -Vindslucka saknas och bör åtgärdas för att minska luftläckage mot kallare utrymme.
Övre plan					
Trappa		X			Räcke saknas i trapp.
Hall		X			Golvvärmefördelare placerad i garderob utan tät botten och bör hållas under uppsikt för ev läckage.
Sovrum 1	X				
Sovrum 2	X				
Allrum	X				
Sovrum 3	X				
Sovrum 4	X				
Badrum		X			-Fönster vid plats för bad bör skyddas från vattenbegjutning. -Bom i någon klinkers förekommer. -Yta under/bakom badkar ej fullt åtkomlig för kontroll pga inbyggnad.
Entréplan					
Hall	X

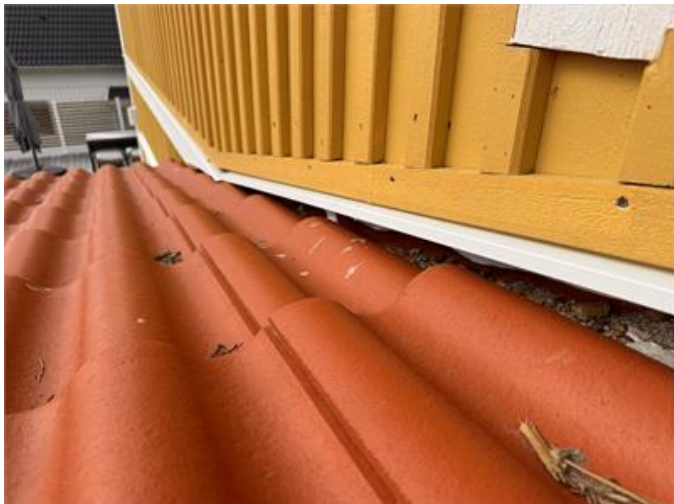
Besiktningresultat					
Bedömningskala: 1 = Utan anmärkning, 2 = Påpekande, 3 = Bör åtgärdas, 4 = Ej besiktningbart					
Byggnadsdel	1	2	3	4	Anmärkning
Tak		X			-Plåtbeslag ovan takpannor mot fasad har kort utstick över takpannor samt saknas mot takfot ovan garage, enligt upplysning finns ett plåtbeslag under takpannor med uppvik mot fasaden. Se bild. -Taket kan kompletteras med väderhuv på skorsten och snörasskydd mot framsidan som en förbättring. -Taket besiktades från taklucka och från mark.
Takavvattning	X				
Fasad	X				
Fönster/dörrar		X			-Fönster/glasblock vid garage saknar över- och underbleck. -Något underbleck vid fönster har kort utstick från fasad enligt anvisning. -Dörrar saknar tröskelbeslag. -Skada finns i altandörr och något fönster har underhållsbehov.
Sockel	X

Plåtbeslag täcker bristfälligt ovan takpannor.
