Anticimex Överlåtelsebesiktning av småhus - nivå 2

Fastighetsbeteckning: Spånstad 1:131	
Fastighetsägare: Maj Anneli Enbratt	
Fastighetsadress: Sicksackvägen 17	
Postnummer: 313 50	Ort: Åled

Besiktningdatum: 2026-04-08	Protokollnummer: 69618873
Temperatur: -1 °C	Väderlek: Sol
Tekniker: Johan Dalsmark	
E-post: johan.dalsmark@Anticimex.se	
Kontor: Halmstad	
Närvarande: Dödsbodelägare Mäklare

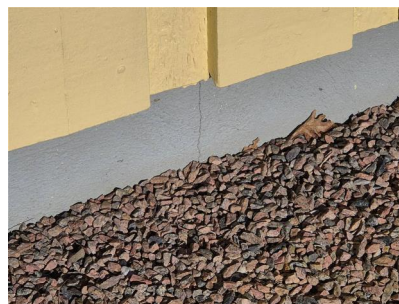
Sprickor noteras i sockeln.

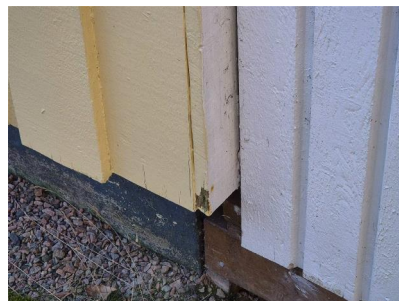
Mindre färgsläpp noteras från fasaden.

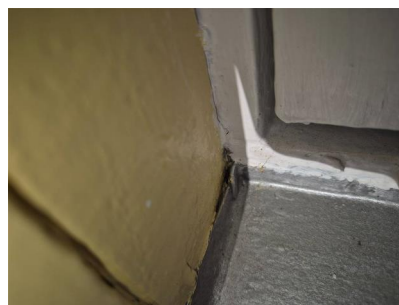
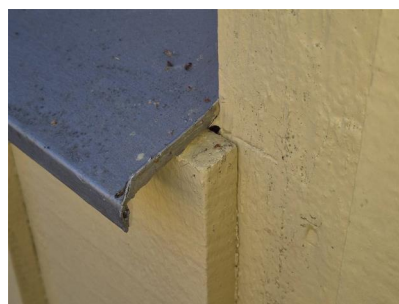
Otätheter noteras vid fönsterbleck.

Bristen medför ökad risk att vatten kan tränga ner i bakomliggande konstruktion med fuktrelaterade skador som möjlig följd.

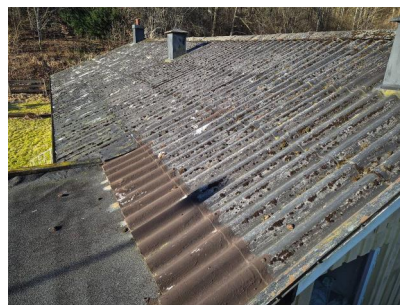
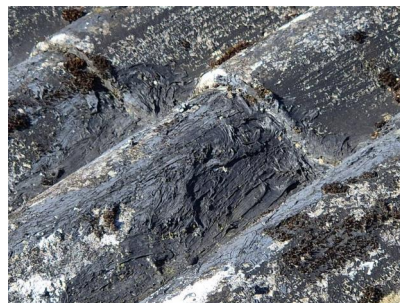
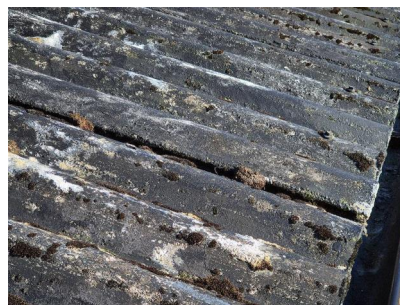
Yttertaket är äldre.
Eternitskivor är vädernötta.
Reparationer och lokala tätningar noteras på taket.
Taket är bestruket med tätningsmassa lokalt i övergång mot papptaket ovan pannrummet.
Mossa noteras på taket.
Färgsläpp och rostangrepp noteras från/på plåtarbeten.
Glipor noteras mellan eternitskivor.

Yttertaket har enligt vår bedömning en begränsad livslängd. Eftersom husets taktäckning är äldre har det ett minskat motstånd mot vatteninträngning. Detta i sin tur kan leda till fuktskador på träläkt och vidare ner i underliggande konstruktioner.

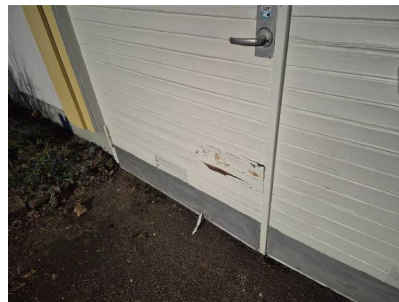
Skada noteras i garageporten.

Frärgläpp och rötskador noteras från/i taksargen.

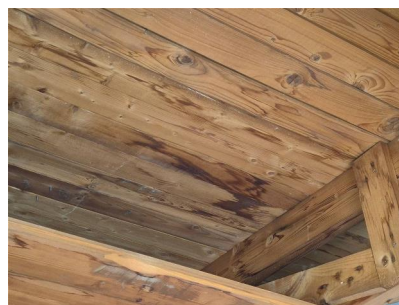
Missfärgningar och mikrobiell påväxt noteras på underlagstaket av råspont.

Vid fuktindikering mot missfärgningar kunde inga förhöjda fuktindikationer påvisas.

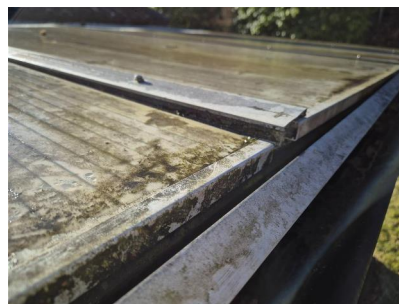
Glipor noteras vid täcklister till kanalplasten.
Aluminiumprofil i framkant av taket har lossnat.

Det rekommenderas att kontakt tas med fackman för kontroll av orsak och omfattning samt för bedömning av eventuella åtgärder.

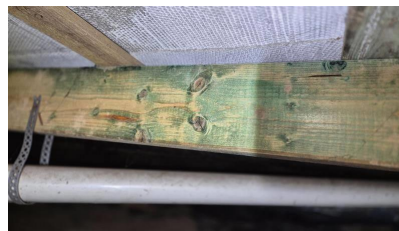
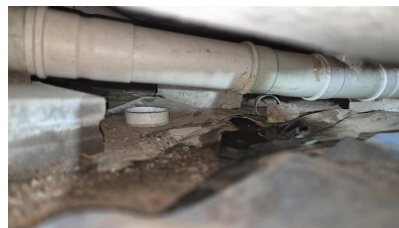
Vatten noteras på plasten ovan marken intill ett avloppsrör.

Risk för mikrobiell tillväxt föreligger om den relativa fuktigheten (RF) i den omgivande luften är över 75% vilket i gran- och furuvirke motsvarar en fuktkvot (FK) på ca 17%. Vid en långvarig fuktkvot på >28% finns risk för rötskador.

Rötskyddsbehandlat virke finns i krypgrunden.

Vissa typer av rötskyddsbehandlat virke riskerar att avge en kemisk lukt, lukten kan även spridas till boendemiljön.

För att utreda orsaken till och omfattningen av den kemiska lukten och vattnet på plasten vid avloppsröret rekommenderas att en fördjupad undersökning utförs.
