Fastighetsuppgifter

Noret 52:33

Mitjelåsvägen 14

Uppdragsnummer	WA7931
Besiktningdatum	2026-04-09
Besiktningföretag	OBM Besiktning Dalarna AB
Besiktningförrättare	Oscar Dahl
Närvarande	Representant från dödsboet
Giltig till och med	2027-04-09

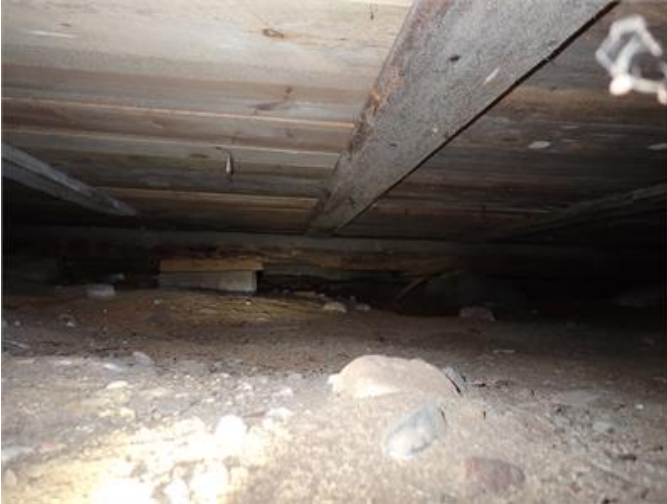
- En torpargrund är en riskkonstruktion med avseende på fukt- och mikrobiella skador.
- I grunden noteras bla. följande:
- Rötskador i syllstockar/bottenstockar.
 - Organiskt material på markytan.
 - Mikrobiell påväxt på blindbotten.
- Skador har noterats och skadornas omfattning bör därför fastställas och åtgärdas, se även info på protokollets sista sida Pos. 10.
- Konstruktionskontroll är utförd, se bilaga.

Exempel på mikrobiell påväxt på blindbotten i torpargrund.

Vid konstruktionskontroll som utfördes via krypbara delar av grunden uppmättes fuktvärden under kritisk gräns och mikrobiell påväxt noterades på delar av blindbotten.

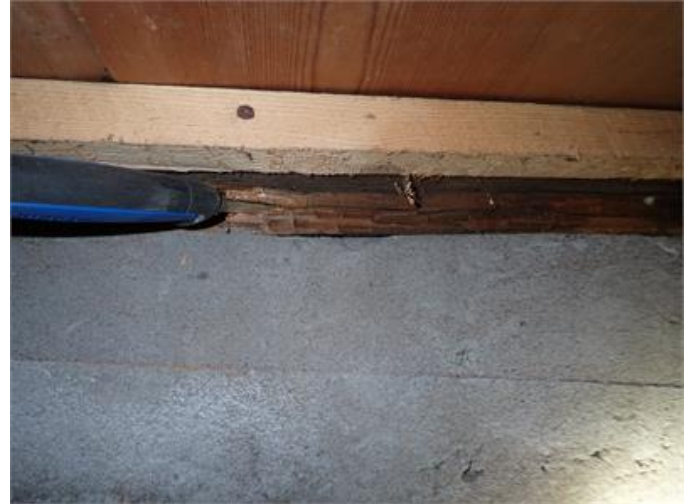
Exempel på rötskadad bottenstock i torpargrund.

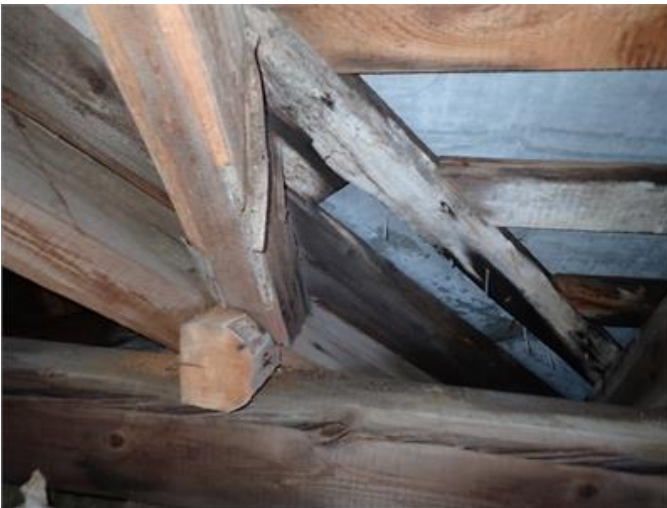
Besiktningresultat					
Bedömningssskala: 1 = Utan anmärkning, 2 = Påpekande, 3 = Bör åtgärdas, 4 = Ej besiktningsbart					
Byggnadsdel	1	2	3	4	Anmärkning
Vind		X			Mikrobiell påväxt förekommer oregelbundet på underlagstakets undersida, vilket bör kontrolleras regelbundet så att skadorna inte förvärras.
Vind veranda				X	Ej besiktningsbar då inspektionsslucka ej finns.
Parallelltak				X	Parallelltak är en parallellisolerad takkonstruktion som inte är besiktningsbar.
Överplan					
Hall	X				
Dusch/wc		X			-Fönster är olämpligt placerat i duschzonen och fönster är fuktpåverkat. -Golvmatta har delvis släppt från underlaget vid avloppsrör till kommod.
Kök		X			Köksfläkt finns inte installerat och fuktskydd finns ej under diskbänkens vatteninstallationer.
Sovrum 1		X			Fuktfläckar noteras i garderober (inga förhöjda fuktvärden uppmättes)
Utrymme under trapp	X				
Sovrum 2	X				
Entréplan					
Hall	X				
Hall inre	X

Exempel på mikrobiell påväxt på vind.

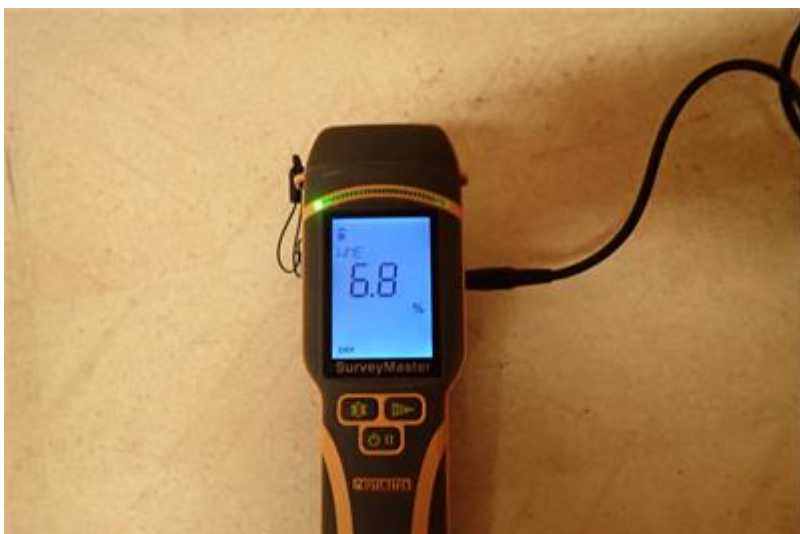
Byggnadsdel	Källarplan.
Konstruktionsdel	Utreglad vägg.
Konstruktionsuppbyggnad	Grundmur, spikregel samt träpanel.

Vid konstruktionskontroll som utfördes via håltagning i vägg uppmättes fuktvärden under kritisk gräns och ingen mikrobiell lukt kunde upplevas i provhål.

Fuktkvoten uppmättes till ca 7% (FK) i liggande spikregel.

Det kritiska gränsvärdet för mikrobiell tillväxt brukar anges till ca 17% fuktkvot (FK).

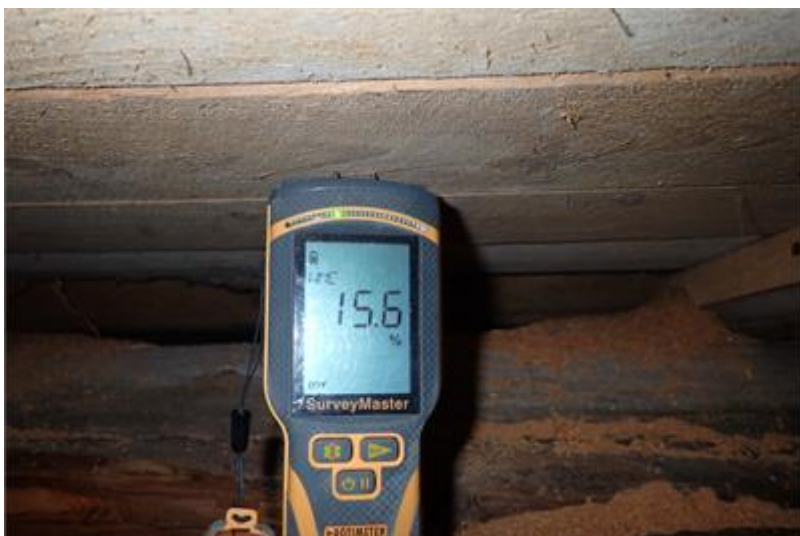
Byggnadsdel	Torpargrund.
Konstruktionsdel	Bjälklag.
Konstruktionsuppbyggnad

Fuktkvoten uppmättes till mellan 15-16 % (FK) i pallning till golvregel.

Det kritiska gränsvärdet för mikrobiell tillväxt brukar anges till ca 17% fuktkvot (FK).
