Landvetter 6:285

Utsiktsvägen 8

Uppdragsnummer	O31380
Besiktningsdatum	2026-04-08
Besiktningföretag	OBM Besiktning Väst AB
Besiktningförrättare	Jonas Väyrynen
Närvarande	En av delägarna.
Giltig till och med	2027-04-08

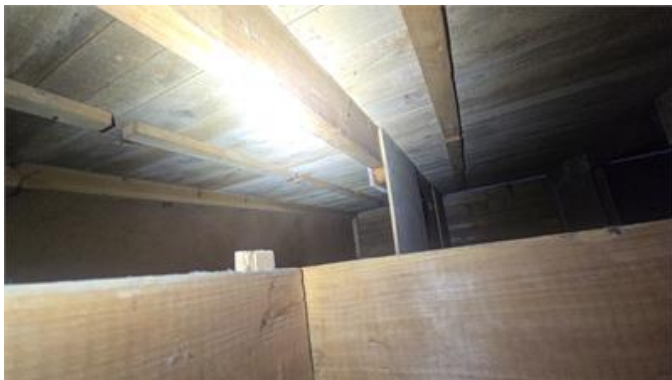
Fuktfläckar förekommer i underlagstaket, dessa fuktfläckar var vid besiktningstillfället torra och bedöms kunna vara från tiden innan takomläggningen. Det rekommenderas att dessa hålls under uppsikt och ökar fuktfläckarna i storlek eller annan förändring sker bör kontakt tas med en fackman för erforderliga åtgärder.

Översiktsbild, del av vindsutrymme. Mikrobiell påväxt på underlagstak.

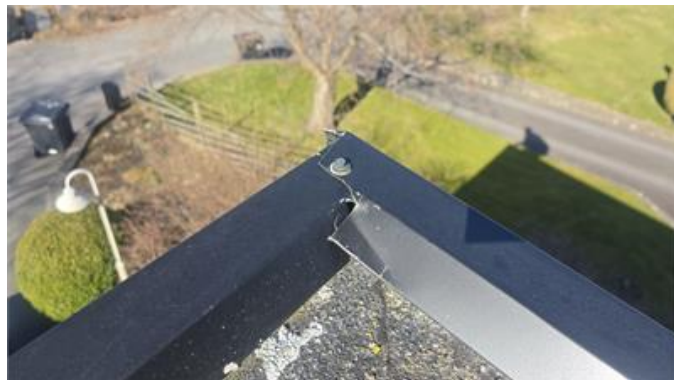
Hörn av plåt på taksarg, otät.

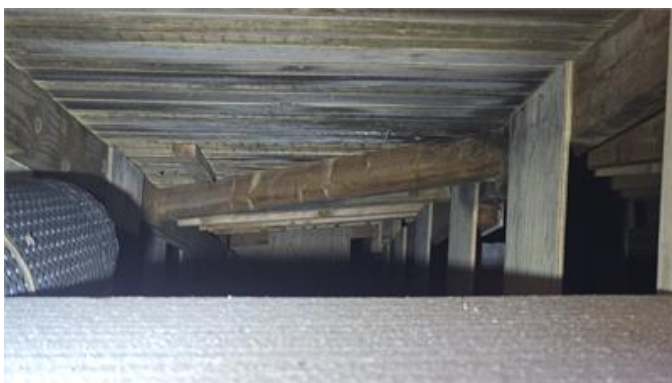
På underlagstak ovan området där ventilationsledning från WC avslutas på vind syns en tydlig ökning av mikrobiell påväxt på underlagstaket.

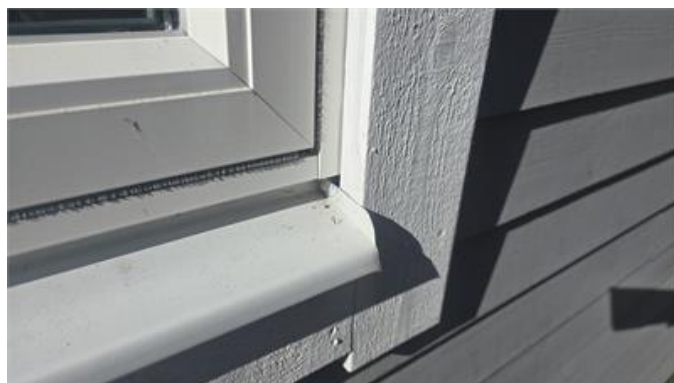
Fönster/dörrar		X			Otättheter förekommer kring fönsterbleck. Se kommentar/riskanalys.
Hängrännor/Stuprör		X			Det är viktigt att regelbundet rengöra och justera hängrännor och dess lutning mot stuprören.
Tak		X			Takpapp har relativt begränsad livslängd, denna bedöms befinna sig inom tidsspannet för sin tekniskt förväntade livslängd. Överkant taksarg av plåt är otät i skarv, ett av hörnen. Se kommentar/riskanalys.
Vind				X	Vindsutrymmet är besiktat ifrån luckor, en ovan matplats inne och en utifrån på husets baksida. Fuktfläckar förekommer i underlagstak, främst kring genomföring för murstock, dock kunde ingen fuktindikering utföras då landgång inte fanns. Mikrobiell påväxt förekommer på underlagstaket. Ventilationsledning från WC avslutas i vindsutrymmet. Se kommentar/riskanalys.
Invändigt					
Allmänt och installation		X			Majoriteten av husets el- v/a- och värmeledningar är äldre/original. Se gärna kapitel om tekniska livslängder längre bak i protokollet.

Plåtdetaljer skall hindra fukt att tränga in i angränsande konstruktioner. När plåtdetaljerna är otäta/bristfälliga finns det en risk att vatten kan tränga in och orsaka skador som påverkar fastigheten och inomhusmiljön negativt.

Exempelbild, otätheter kring fönsterbleck.
