Besiktningssprotokoll

Fastighetsbeteckning: Orrbol 1:13	
Fastighetsadress: Orrbol 44	
Postnummer: 743 95	Ort: Uppsala

Försäkringsbesiktning

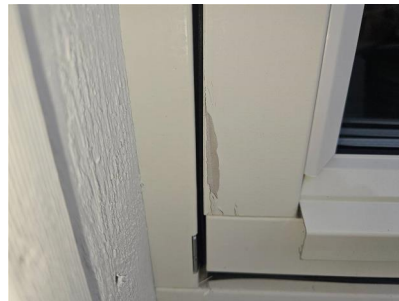
Utvändigt / Fönster

Mindre färgsläpp på enstaka fönster förekommer.

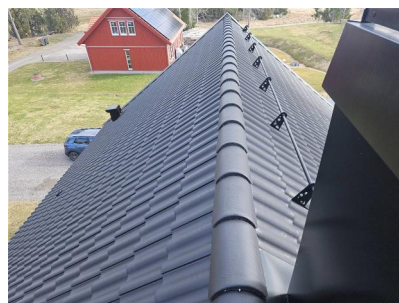
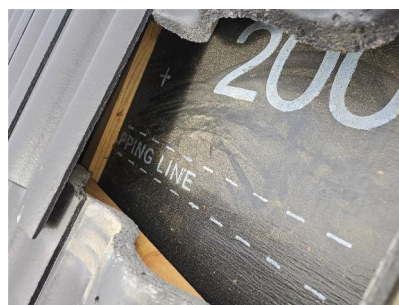
Utvändigt / Tak

Underlagstaket består av plastfolie. Eftersom underlagstaket utgörs av plastfolie kan regnvatten eller smält snö, vid ogynnsam väderlek, tränga in under den yttre takbeläggningen och vidare genom skarvar eller andra otätheter i folien. Detta kan medföra läckage in i vindsutrymmet. Trasiga eller felaktigt monterade takpannor kan dessutom orsaka skador på plastfolien.

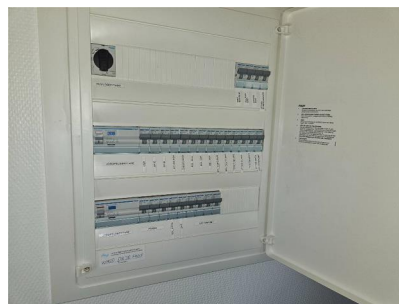
Entréplan / Allmänt

El-centralen har jordfelsbrytare samt gruppförteckning.
Jordfelsbrytare finns installerad vid el-centralen.
