Kärrensäppan 6

Sjunde Villagatan 33

Uppdragsnummer	O31319
Besiktningsdatum	2026-03-31
Besiktningföretag	OBM Besiktning Väst AB
Besiktningförrättare	Markus Olsson
Närvarande	Säljare ej närvarande vid besiktning
Giltig till och med	2027-03-31

Byggnadsbeskrivning	Byggnadsår
2 plans friliggande hus med källare och delvis inredd vind	1929
Till eller ombyggnad	Övrigt
	Huset möblerat, besiktning av uterum/sidobyggnader ingår ej i uppdraget

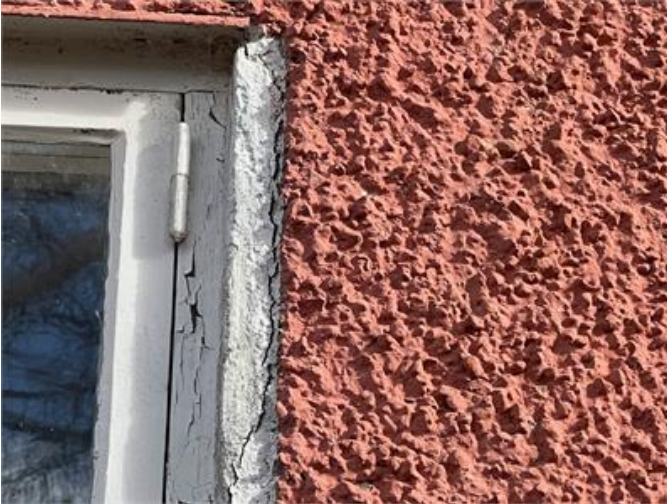
Sockel/Fasad: När det är sprickor i fasaden finns det en risk att vatten kan tränga in och orsaka skador som påverkar byggnaden negativt.

Exempel på sprickor i fasaden.

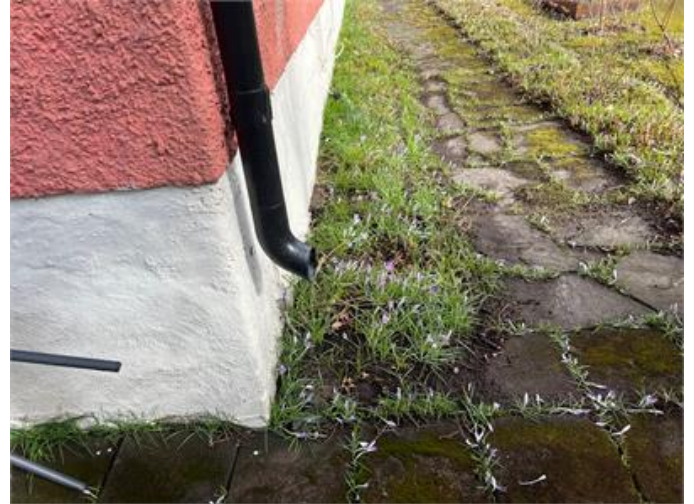
Stuprör ej anslutna till markledning

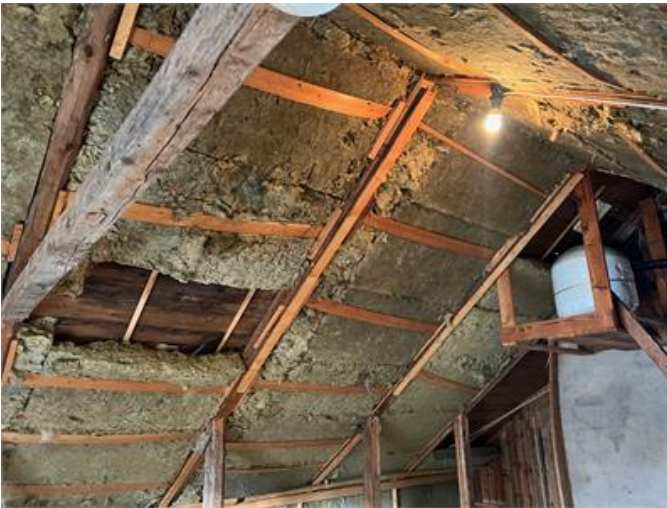
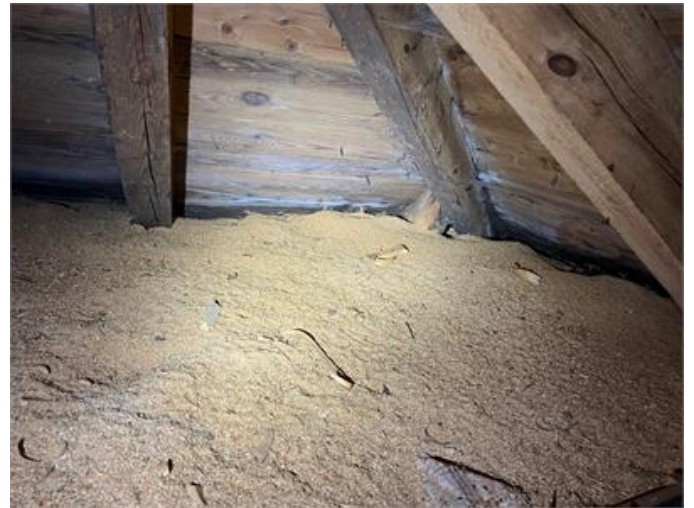
Vind: Fuktfläckar förekommer i underlagstaket, dessa fuktfläckar var vid besiktningstillfället torra och bedöms vara från tiden innan takomläggningen. Det rekommenderas att dessa hålls under uppsikt och ökar fuktfläckarna i storlek eller annan förändring sker bör kontakt tas med en fackman för erforderliga åtgärder.

Bilderna visar delar av vindsutrymmet.

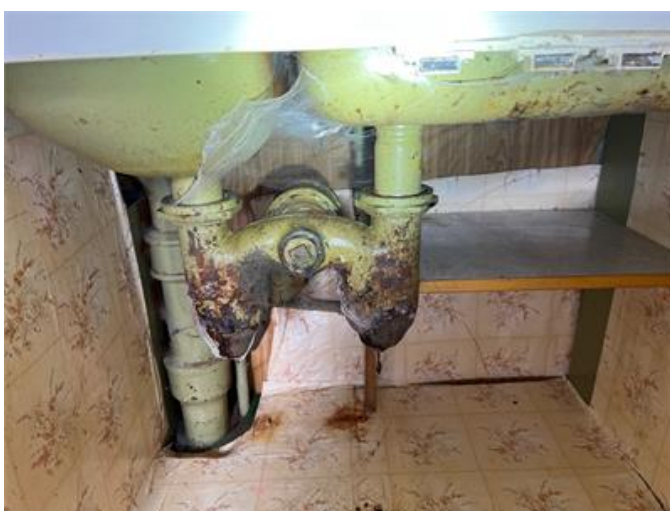
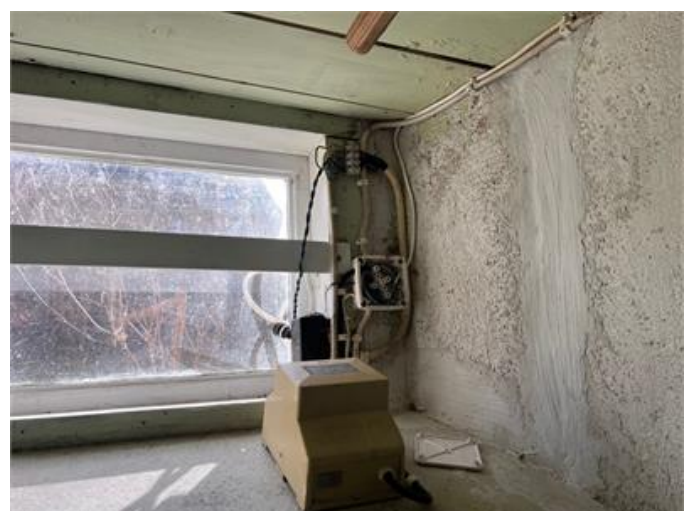
El/vvs och ventiltion är av äldre datum och i behov av översyn/åtgärder.
