Besiktningssprotokoll

Anticimex Försäkringsbesiktning i samarbete med Fastighetsbyrån

Fastighetsbeteckning: Krogane 1:35	
Fastighetsadress: Krogane 551	
Postnummer: 47394	Ort: Henån

Besiktningdatum: 2026-04-09	Protokollnummer: 69633530
Temperatur: 3 °C	Väderlek: Sol
Tekniker: Mikael Hoffner	
E-post: mikael.hoffner@anticimex.se	
Kontor: Uddevalla	
Närvarande: Fastighetsägare

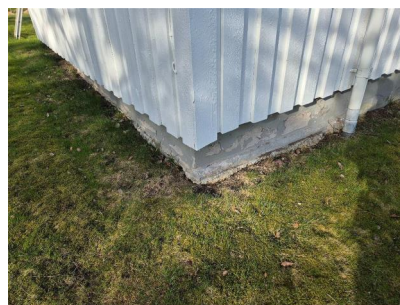
Utvändigt / Sockel

Sprickor/putssläpp förekommer på grundmur.

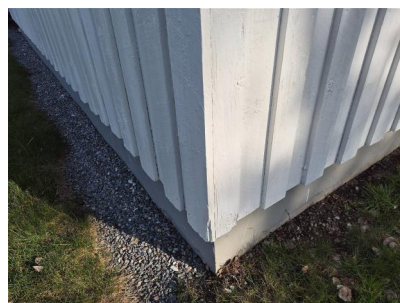
Utvändigt / Fasad

Rötskador förekommer i fasadpanelen.
Skarvade brädor förekommer.

Anlita snickare för byte av rötskadade brädor. Viktigt att även kontrollera och åtgärda eventuella bakomliggande skador.

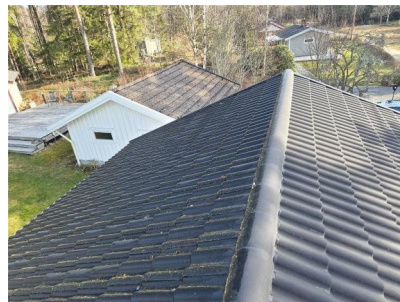
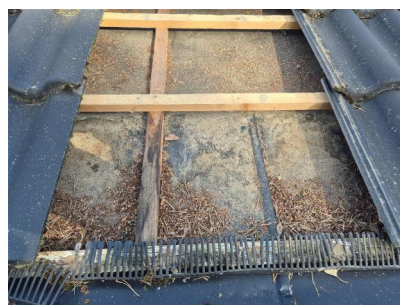
Utvändigt / Tak

Nedersta läkten är rötskadad där pulpettakets ansluter mot sadeltak. Rekommenderas att denna byts ut via snickare.

Mossa börjar greppa om pannorna, vilket bör tas bort. Mossa binder fukt och försämrar pannornas motståndskraft mot vatten och ökar risken för inläckage.

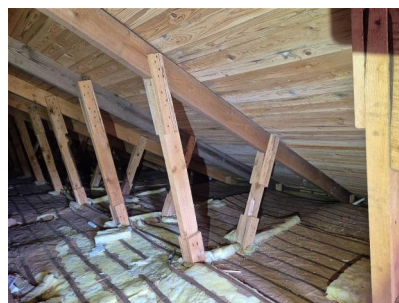
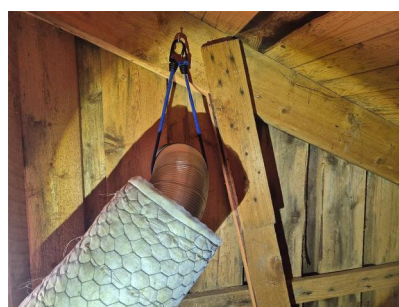
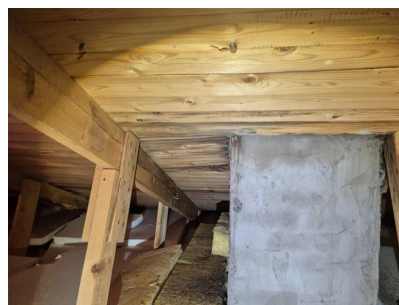
Utvändigt / Vind

Mikrobiell påväxt finns på underlagstaket.
Imkanal från köksfläkten behöver isoleras bättre.
Fuktfläckar förekommer på underlagstaket, torrt vid besiktningstillfället.

Detta kan vara ett tecken på att vinden tillförs fukt inifrån bostaden.
Observera att besiktning av bostadens ventilationssystem inte har ingått i uppdraget.

Fuktkvoten uppmättes till 11%. Risk för mikrobiell tillväxt föreligger vid 17%.

För att komma tillrätta med detta kan fuktillförseln inifrån bostaden behöva minskas. Det kan göras genom att ventilationen i bostaden förbättras samt att eventuella otätheter i vindsbjälklaget (tak-/väggvinklar, taklucka med mera) tätas. Läs Anticimex faktablad om oppvärmda vindsutrymmen för tips och råd.

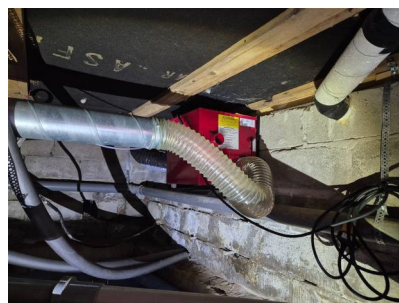
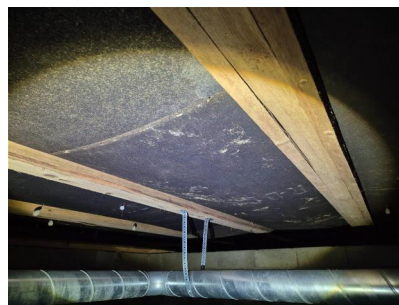
Utvändigt / Krypgrund

Krypgrund med installerad avfuktare.
Mikrobiell påväxt finns på blindbotten.

Drifttid 65864.
Service utförd vid besiktningstillfället.

Fuktkvoten uppmättes till 11%. Risk för mikrobiell tillväxt föreligger vid 17%

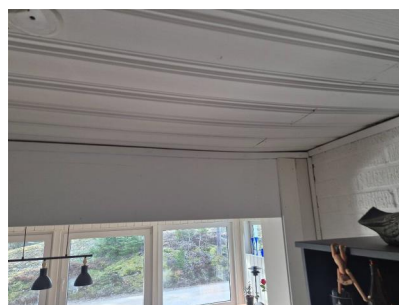
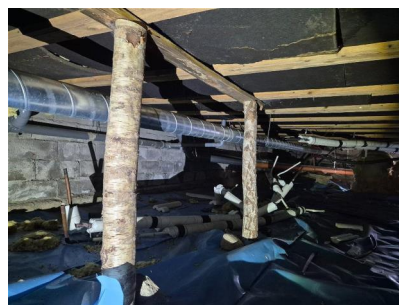
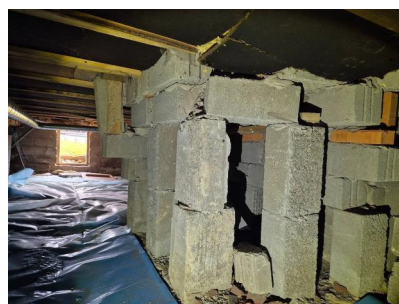
Entréplan / Allmänt

Taket bågvar och golv är ojämna och lutar, vissa dörrar är svåra att öppna/stänga.
I krypgrunden noterades att bjälklaget är uppstöttat med björkstammar som är rötskadade.
Fundamentet ser ut att vara bristfälligt murat och tegelstenar är kilade mellan blocken.

En fördjupad undersökning rekommenderas för att kontrollera orsak och omfattning.

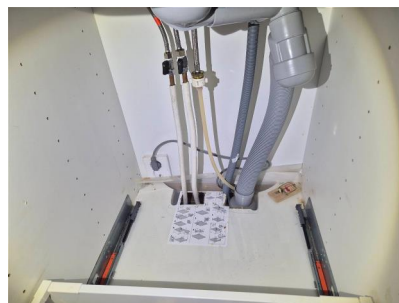
Entréplan / Kök

Fuktskyddet är inte tätt runt genomföring .
Fuktskydd finns ej under kyl och frys.

Avloppsslangen från diskmaskinen är inte fast monterad i diskbänkskåpet. Den bör fästas upp i skåpsstommen.

Fuktskydd rekommenderas för att lättare kunna upptäcka eventuella läckage och undvika fuktskador.

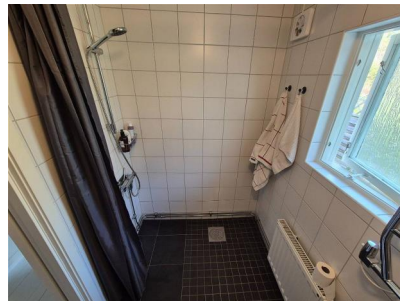
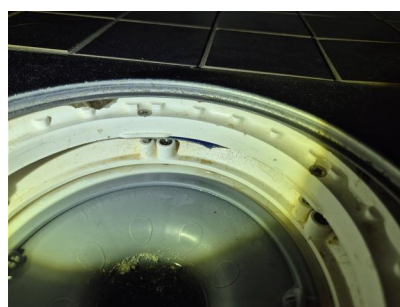
Entréplan / Dusch/Toalett

Golvbrunnsmanschetten sticker fram under klämringen. Enligt monteringsanvisning från tillverkaren får ingen del av tätskiktet ligga under klämringens vågräta undersida. Detta bedöms inte ha medfört några följskador.

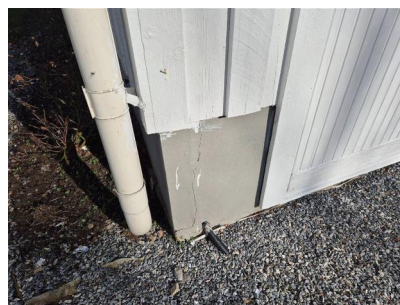
Utvändigt / Sockel

Sprickor/putsläpp finns på grundmur.

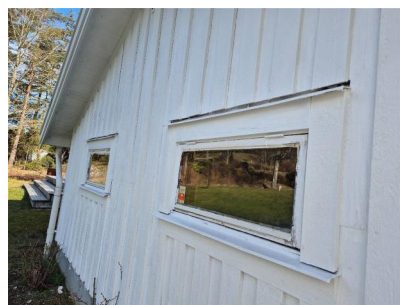
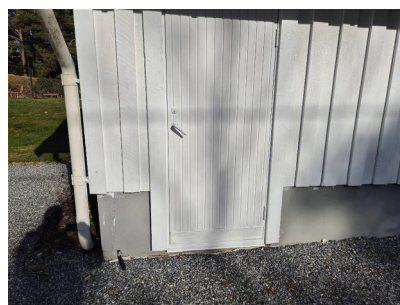
Utvändigt / Dörrar/fönster

Fönster är i behov av målning/underhåll.
Dörr går ej att öppna.

Fönsterbågar och fönsterkarmar där målningsbehov finns riskerar att få fukt- och rötskador på grund av sämre vattenavvisande förmåga.

För att öka livslängden på fönster rekommenderas målning och underhåll.

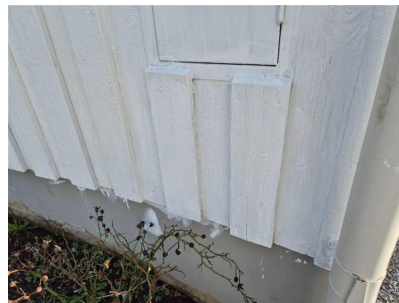
Utvändigt / Fasad

Fasadpanelen är i behov av målning/underhåll.

Fasadbeklädnad och träkonstruktioner där målningsbehov finns riskerar att få fukt- och rötskador på grund av sämre vattenavvisande förmåga. För att öka livslängden på fasadbeklädnaden rekommenderas målning och underhåll.

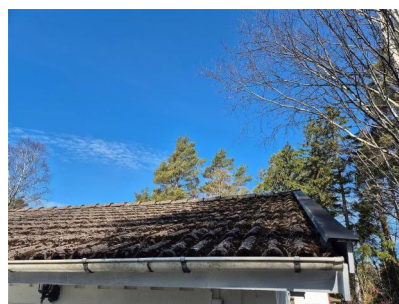
Utvändigt / Tak

Yttertaket är äldre.
Mosspåväxt finns på takpannorna.

Takpannor, plåtdetaljer och underlagspapp har enligt vår bedömning en begränsad livslängd. Eftersom husets taktäckning är äldre har det ett minskat motstånd mot vatteninträning. Detta i sin tur kan leda till fuktskador på träläkt och vidare ner i underliggande konstruktioner.

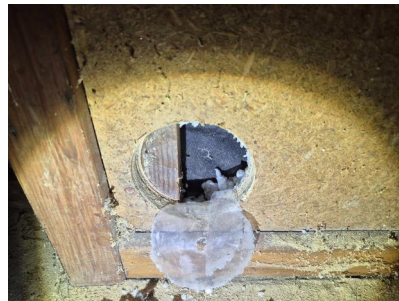
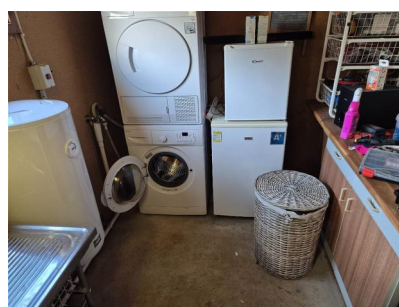
Garage invändigt / Allmänt

Vid kontroll av konstruktionen uppmättes förhöjda fuktvärden och mikrobiell lukt upplevdes. Fuktkvoten uppmättes till 18%. Risk för mikrobiell tillväxt föreligger vid 17%.

Tätskikt finns ej på golv i tvättstugan. Risk att eventuella läckage orsakar vattenskador.
