Agerör 1:34

Havsvägen 12

**Besiktningssuppgifter**

Bilaga till besiktningssprotokoll med förklaringar till bedömningsätt vid överlåtelsebesiktning

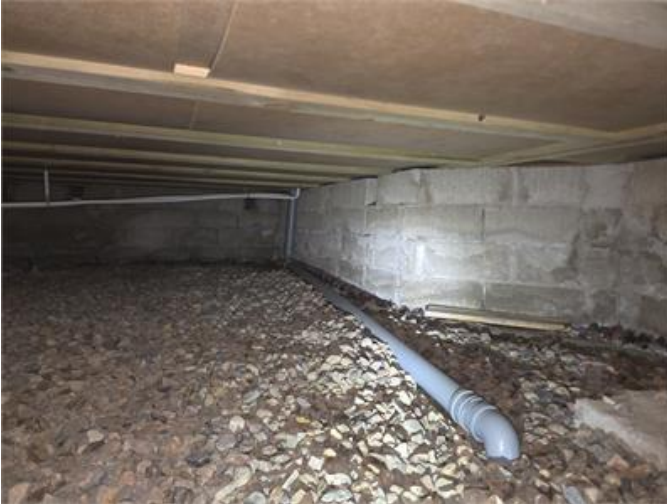
Krypgrund: Huvudbyggnaden är delvis uppförd över krypgrundsutrymme. Utifrån erfarenhet betraktas krypgrunder som riskkonstruktioner. På grund av förhöjd fuktstatus- dels orsakad av fuktvandring från marken och dels orsakad av uteluft som släpps in i grunden främst under den varma tiden av året – kan följdsador med negativ inverkan på såväl byggnaden som inomhusmiljön uppstå i utrymmet och angränsande konstruktioner (t.ex. överliggande bjälklag och uppreglad golvkonstruktion). Vidare är det känt att träskyddsbehandlat virke riskerar att avge en avvikande kemisk lukt.

Överblick del av krypgrund.

För att på bästa sätt förhindra ett fuktigt klimat i grunden måste den relativa fuktigheten understiga 75 % (ca 17 % FK). Detta utförs genom att montera in en fast installation av en sorptionsavfuktare i grunden. Därefter läggs en ny åldersbeständig plastfolie på marken i hela grunden och otätheter/ventiler i grundmuren nogtätas.

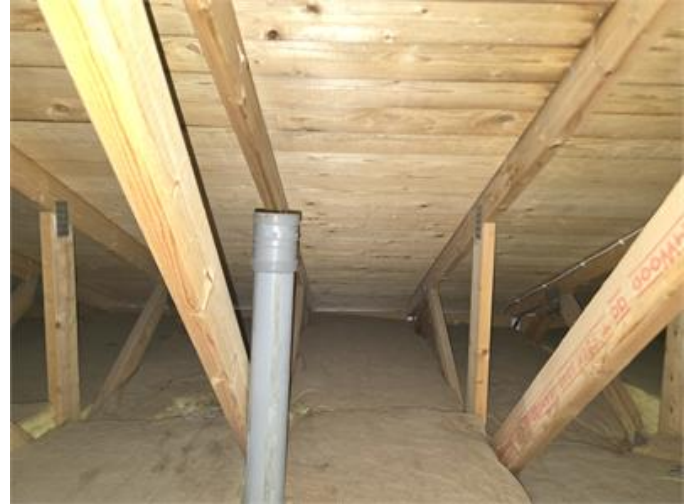
Vind: Mikrobiell påväxt förekommer på yttertakets insida i begränsad omfattning. Indikerar att allmänventilation bör kontrolleras och ev. förbättras. Det kan ej bedömas om detta är ett pågående problem eller av äldre ursprung. Yttertakets insida bör därför kontrolleras regelbundet vintertid. Se även info på protokollets näst sista sida, pos. 3.

Exempel från vinden och avloppsventilation.

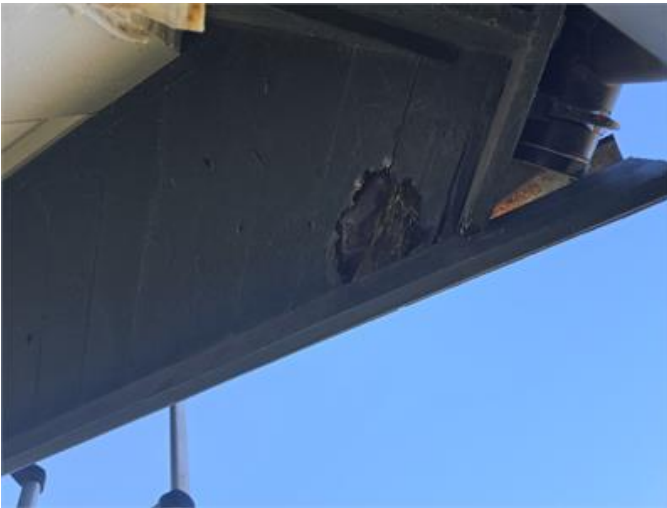
Yttertak: Då taktäckningen är av äldre standard har det ett minskat motstånd mot vatteninträning. Detta i sin tur kan leda till fuktskador på takkonstruktionen vilket kan påverka byggnaden och dess inomhusklimat negativt.

Skada i yttertak.

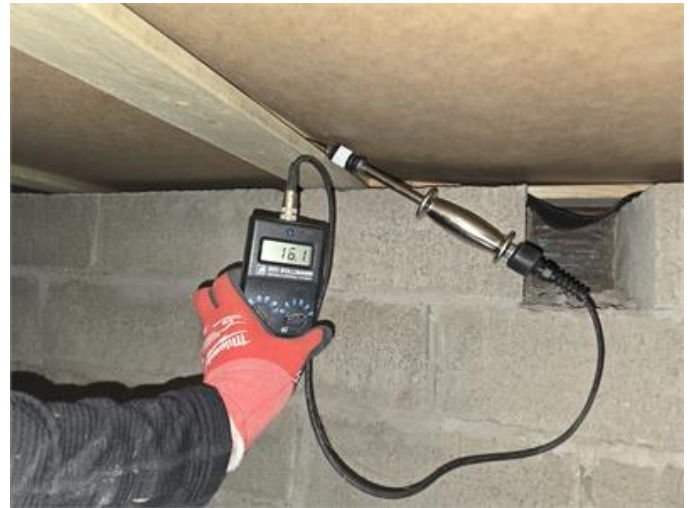
Exempel på fuktmätning i krypgrund.

Fuktkvoten uppmättes till ca 16-18% i träbjälklaget.

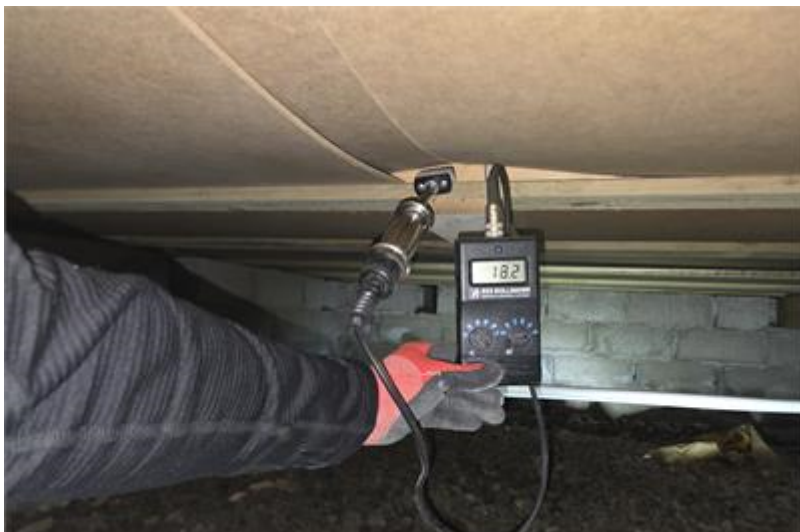
Samtliga mätningar är stickprovskontroller. Gränsen för mikrobiell tillväxt i trä går vid ca 17% fuktkvot och mätnadsgraden över ca 28%. Kontroll av konstruktion utfördes via krypgrunden och stickprovsmässig mätning utfördes i undersidan av bjälklaget/syllar.

Byggspill och trärester förekommer på marken i grunden och bör rensas ut för att minimera risken för oönskad lukt. Salt/kalk-utfällningar förekommer på grundmurarna.
