Besiktningssprotokoll

Anticimex Försäkringsbesiktning i samarbete med Fastighetsbyrån

Fastighetsbeteckning: Svarven 4	
Fastighetsadress: Kyrkåsvägen 22	
Postnummer: 672 31	Ort: Årjäng

Försäkringsbesiktning

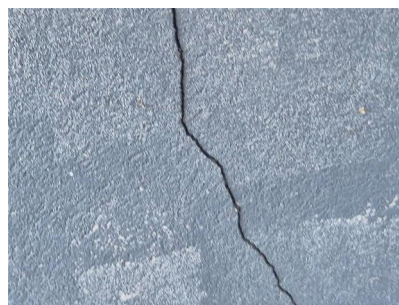
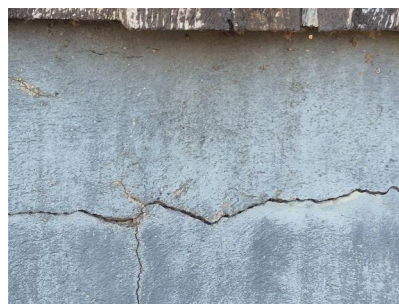
Utvändigt / Sockel

Sprickor finns i sockel.

Detta kan leda till fukt- och frysskador i konstruktionen.

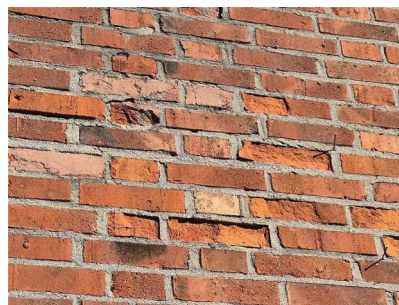
Utvändigt / Fasad

Frostsprängning finns i tegelfasaden.

Frostsprängda fasader kan orsaka fuktskador i bakomliggande konstruktioner.

Vi rekommenderar en fördjupad undersökning för att bedöma orsak och omfattning.

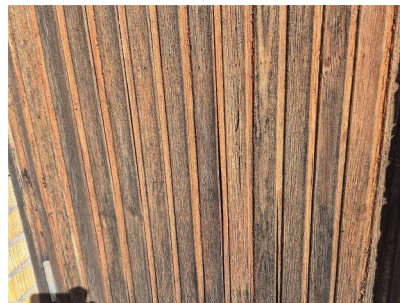
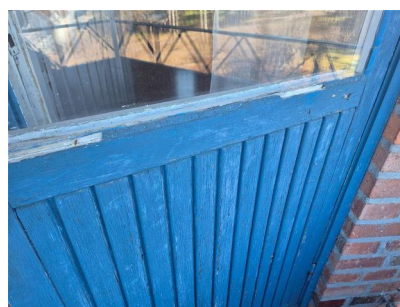
Utvändigt / Dörrar

Dörr är i behov av målning/underhåll.

Dörrar där målningsbehov finns riskerar att få fukt- och rötskador på grund av sämre vattenavvisande förmåga.

För att öka livslängden på dörr rekommenderas målning och underhåll.

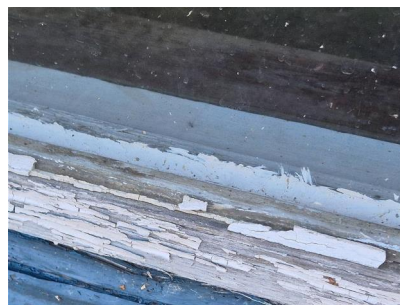
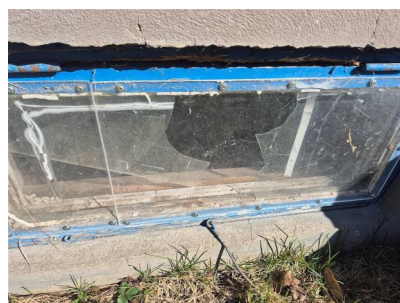
Utvändigt / Fönster

Fönster har färgsläpp och torrspäckor.
- Sprickor finns i glasrutor.

Fönsterbågar och fönsterkarmar där målningsbehov finns riskerar att få fukt- och rötskador på grund av sämre vattenavvisande förmåga.

För att öka livslängden på fönster rekommenderas målning och underhåll.

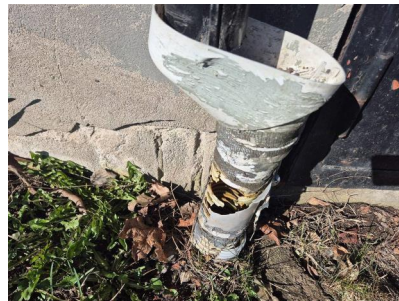
Utvändigt / Hängrännor / Stuprör

Stuprör är bristfälligt anslutet till markledning.

Stuprör som avslutas intill huset (ovan mark) kan medföra en ökad fuktbelastning på grundmur/sockel som i sin tur kan leda till fuktrelaterade skador.

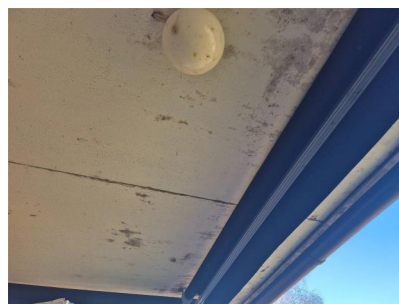
Utvändigt / Balkong

Underhållsbehov på tak ute på balkongen.

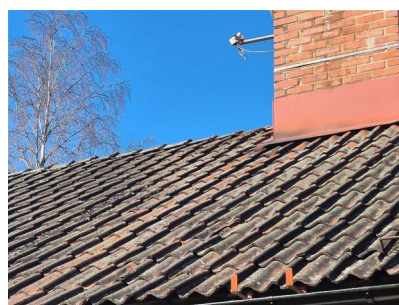
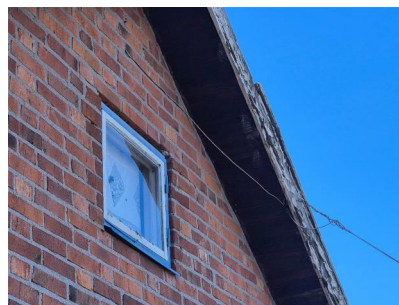
Utvändigt / Tak

Yttertaket är äldre.
- Vindskivor har underhållsbehov.
- Taket är besiktat från mark och anliggande steg.

Takpannor, plåtdetaljer och underlagstak har enligt vår bedömning en begränsad livslängd. Eftersom husets taktäckning är äldre har det ett minskat motstånd mot vatteninträngning. Detta i sin tur kan leda till fuktskador på träläkt och vidare ner i underliggande konstruktioner.

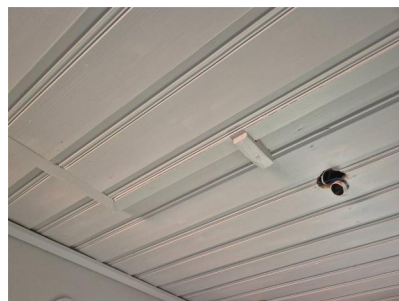
Utvändigt / Vind

Vindsutrymmets lucka går ej att öppna.

Vindsutrymmet har inte kunnat besiktas eftersom vindsluckan ej gick att öppna.

Vi rekommenderar en kompletterande besiktning när luckan går att öppna.

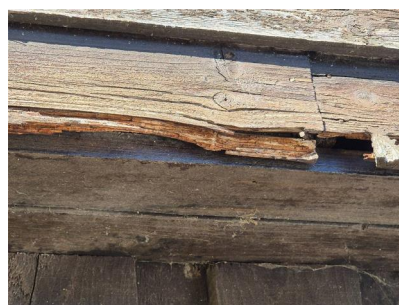
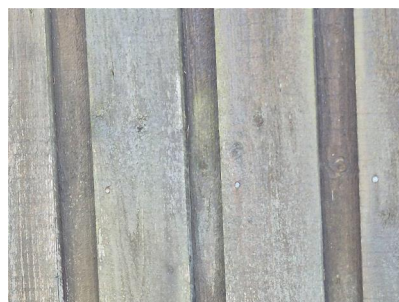
Utvändigt / Garage utvändigt

Målning och underhållsarbete rekommenderas på fasaden.
- Mindre rötskador förekommer.

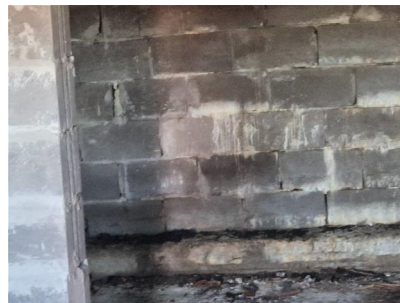
Utvändigt / Utrymme under garage

Tecken på fuktgenomträngning förekommer.

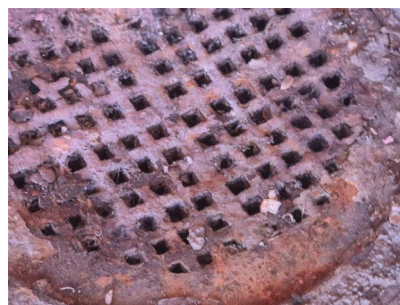
Utvändigt / Garage invändigt

Äldre gjutjärnsbrunn finns i utrymmet.

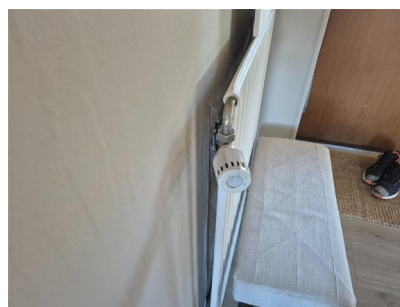
Entréplan / Entréhall

Element bristfälligt förankrat.

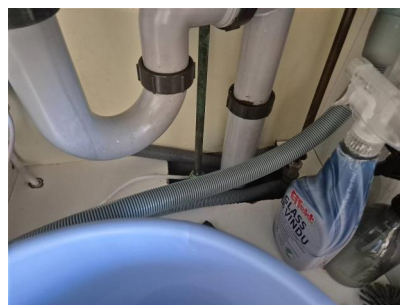
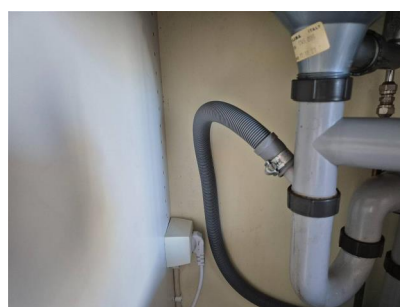
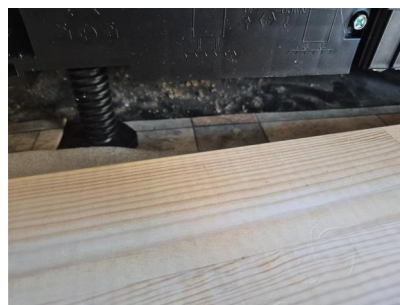
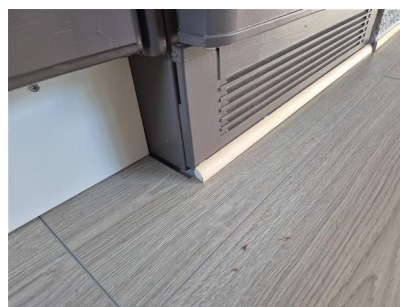
Entréplan / Kök

Fuktskydd saknas i diskbänksskåp och under vitvaror.
- Diskmaskinslangen saknar upphängningsbygel.

Utan fuktskydd är det svårt att upptäcka läckage från rörledningar. Vatten kan då tränga in i omkringliggande konstruktioner och orsaka fuktskador.

För att upptäcka eventuella läckage, installera ett fuktskydd.

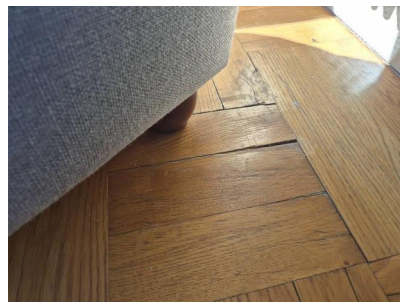
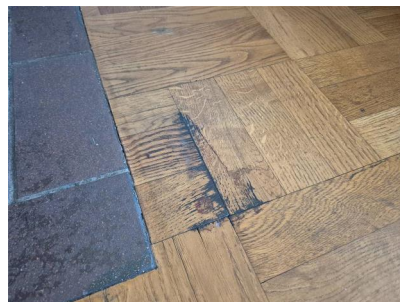
Entréplan / Allrum

Slitage och mindre skador i parkettgolv.

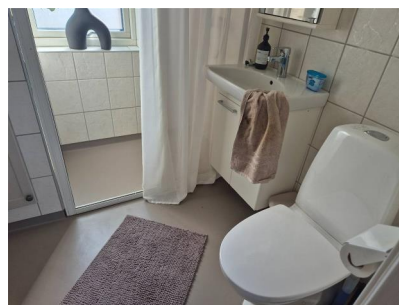
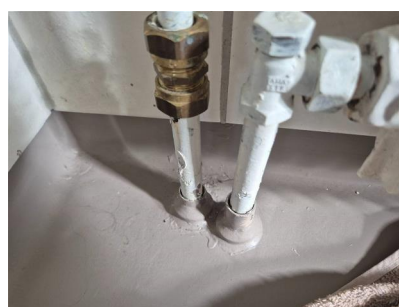
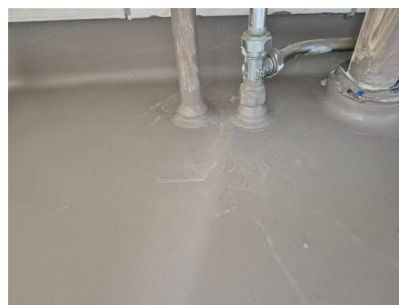
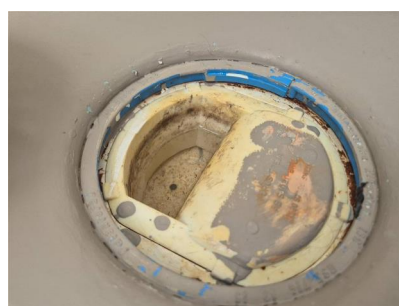
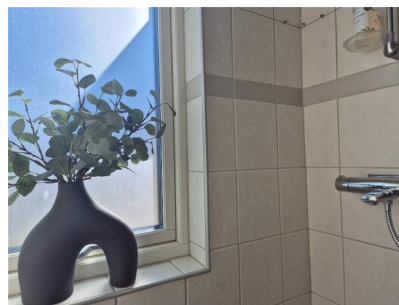
Entréplan / Dusch/Toalett

- Våtutrymmet har äldre yt-/tätskikt.
- Rör genomföringar i golv.
 - Fönster placerat i duschzon.
 - Äldre golvbrunn i plast förekommer.

Eftersom funktionen, som innebär att ytskiktet/tätskiktet ska vara vattentätt, kan vara nedsatt finns en ökad risk att vatten tränger igenom ytskiktet/tätskiktet med vattenskador i omkringliggande konstruktioner som följd.

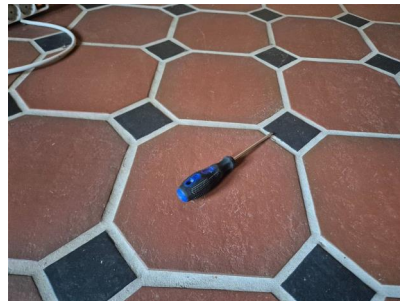
Källarplan / Gillestuga

Klinker har släppt från underlaget ("Bom").

Felet som uppstått är att vidhäftningen mellan klinker och underlag har upphört. Sk "bom/ bomljud".

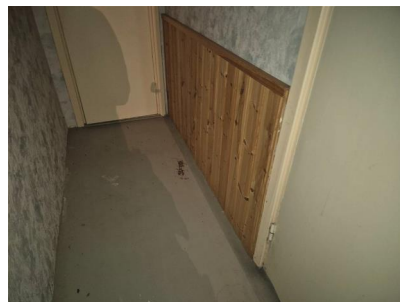
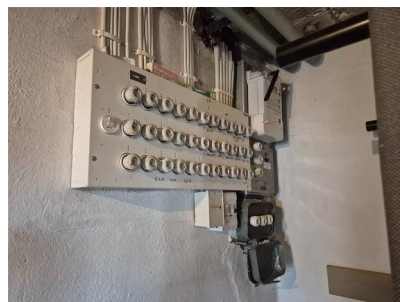
Källarplan / Hall

Se notering under allmänt källarplan .

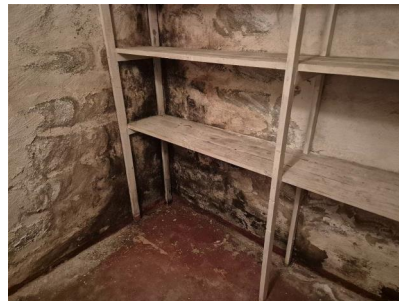
Källarplan / Förråd

Se notering under allmänt källarplan .

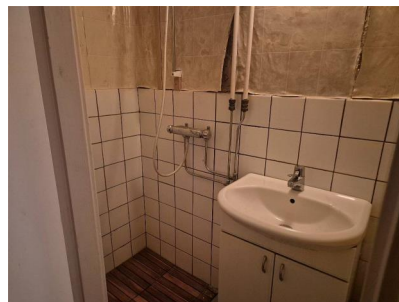
Källarplan / Dusch/Toalett

Våtutrymmet har äldre yt-/tätskikt.

Utrymmet är äldre och har passerat tiden för sin tekniska livslängd.

Renovering av utrymmet rekommenderas. Kontakta en behörig våtrumsentreprenör för en renovering. I samband med renoveringen bör omkringliggande konstruktioner kontrolleras för att upptäcka eventuella följdskador.

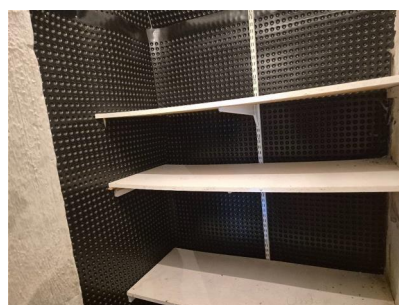
Källarplan / Förråd

Se notering under allmänt källarplan .

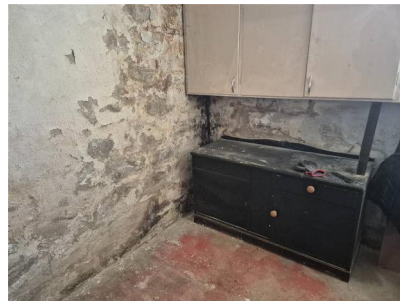
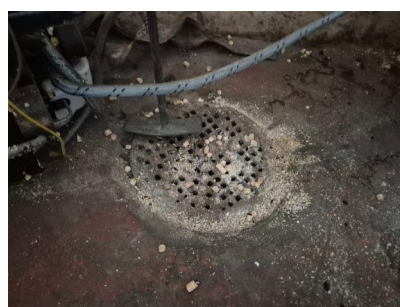
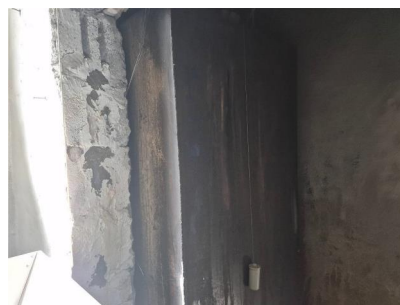
Källarplan / Pannrum

Se notering under allmänt källarplan .
- Äldre gjutjärnsbrunn finns i utrymmet.

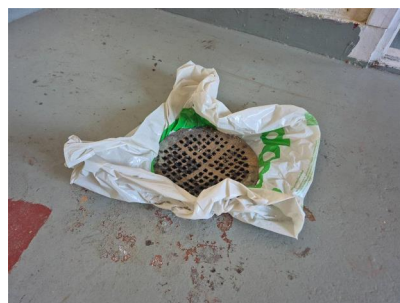
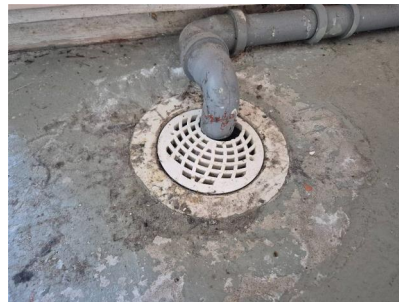
Källarplan / Tvättstuga

Äldre gjutjärnsbrunn finns i utrymmet, verkar dock ej vara i bruk.

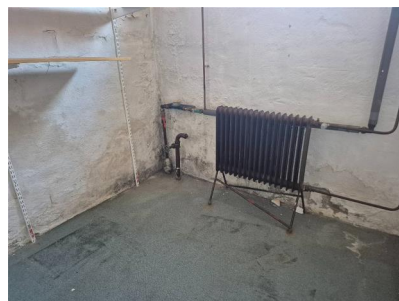
Källarplan / Förråd

Se notering under allmänt källarplan .
