Besiktningssprotokoll

Anticimex Försäkringsbesiktning i samarbete med Fastighetsbyrån

Fastighetsbeteckning: Trädgården 12	
Fastighetsadress: Kyrkogatan 22	
Postnummer: 661 40	Ort: Säffle

Försäkringsbesiktning

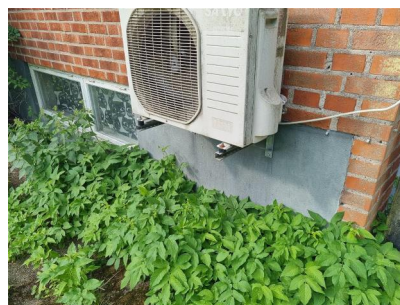
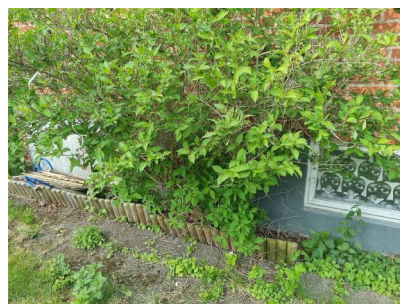
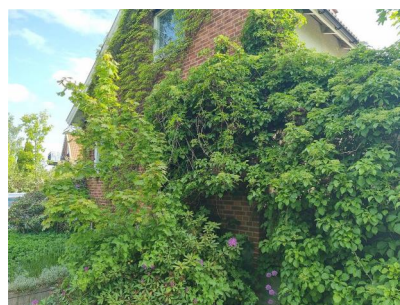
Utvändigt / Sockel

Kondensvatten från luftvärmepumpens utedel leds inte bort från husgrunden.

- Växtlighet finns i anslutning till huset.

Detta medför ökad risk för att vatten tränger in i anslutande konstruktioner, vilket i sin tur kan leda till fuktrelaterade skador. Observera att besiktning av byggnadens värmesystem eller värmepumpen inte har ingått i uppdraget.

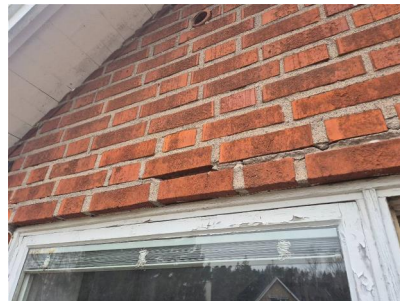
Utvändigt / Fasad

Sprickor finns i tegelfasaden.

Detta kan leda till fukt- och frysskador i konstruktionen.

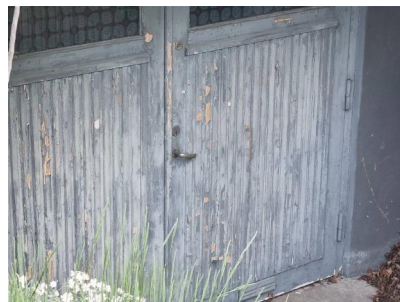
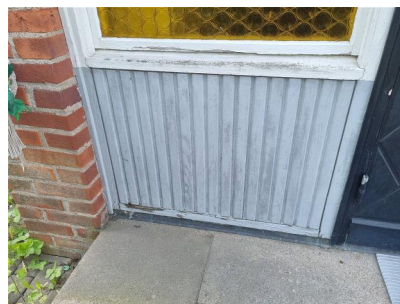
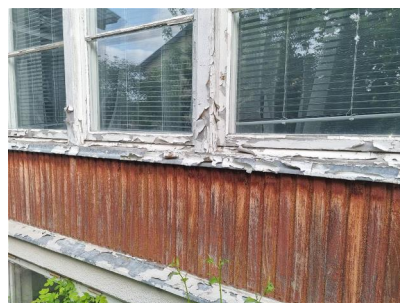
Utvändigt / Dörrar

Dörrar, fönster och trädetaljer i fasaden är i behov av målning/underhåll.

Dörrar där målningsbehov finns riskerar att få fukt- och rötskador på grund av sämre vattenavvisande förmåga.

För att öka livslängden på dörr rekommenderas målning och underhåll.

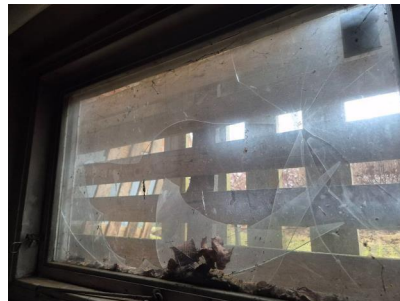
Utvändigt / Fönster

Det finns glasrutor som är trasiga.
Iövrigt se notering under dörrar gällande underhåll.

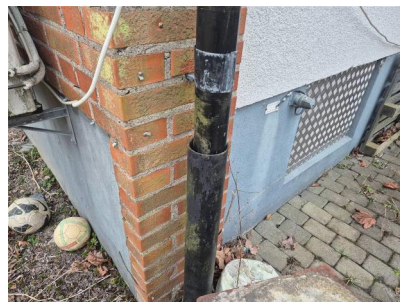
Utvändigt / Hängrännor / Stuprör

Lövsilar finns inte.

När det saknas lövsilar så finns det risk att det blir stopp i dagvattenledningen.

För att hindra stopp i dagvattenledningar rekommenderas komplettering av lövsilar.

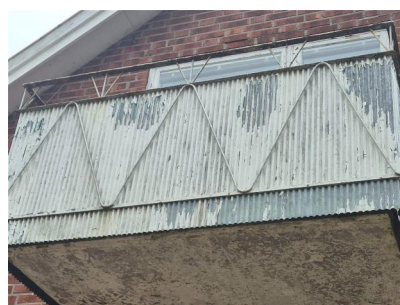
Utvändigt / Balkong

Målning och underhållsbehov på räcke finns.

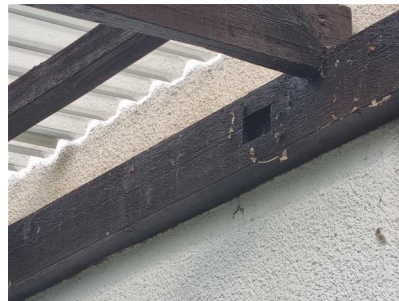
Utvändigt / Altan

Tak är bristfälligt anslutet till vägg

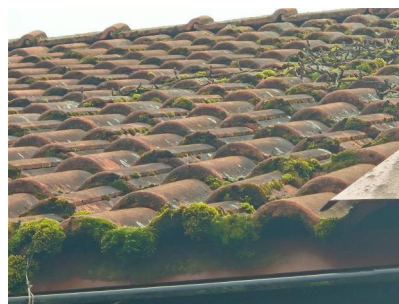
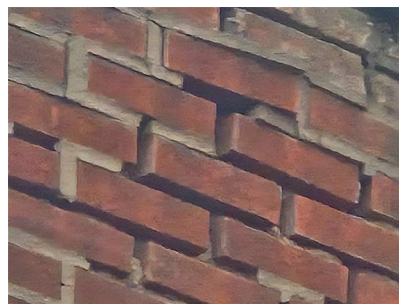
Utvändigt / Tak

Mosspåväxt finns på takpannor.
- Fogar saknas på skorsten.

Mossa som växer på taket kan leda till att taktäckningen har ett minskat motstånd mot vatteninträning. Detta i sin tur kan leda till fuktskador på träläkt och takkonstruktionen vilket kan resultera i mikrobiella skador (angrepp av mikroorganismer).

För att öka livslängden på taket rekommenderas att mossan tas bort från takpannorna.

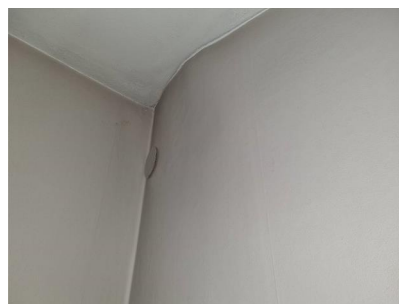
Entréplan / Allrum

Tapet har släppt från vägg

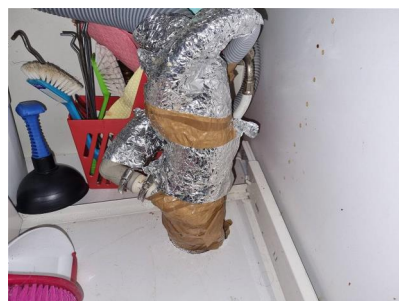
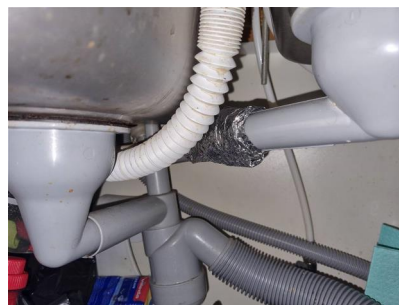
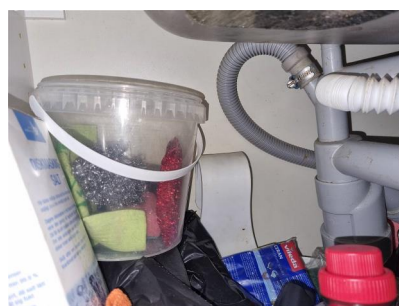
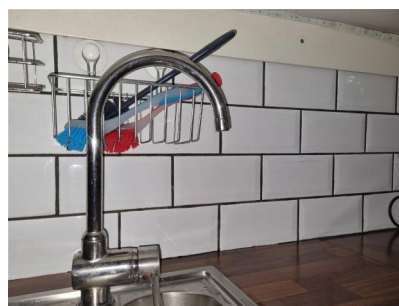
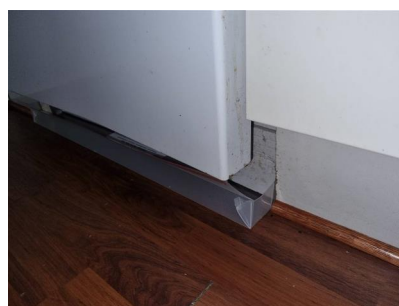
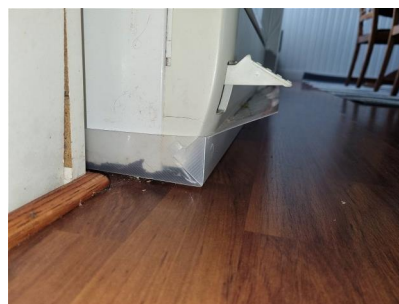
Entréplan / Kök

Fuktskydd saknas i diskbänksskåp och är felmonterat under vitvaror.

- Vridstopp saknas på köksblandaren.
- Diskmasinsslangen saknar upphängningsbygel.
- Vattenlås och avlopp har brister.

Utän fuktskydd är det svårt att upptäcka läckage från rörledningar. Vatten kan då tränga in i omkringliggande konstruktioner och orsaka fuktskador.

För att upptäcka eventuella läckage, installera ett fuktskydd.

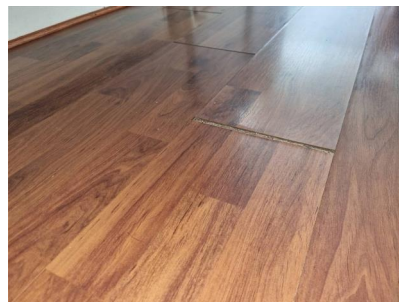
Glipor förekommer i golvet.

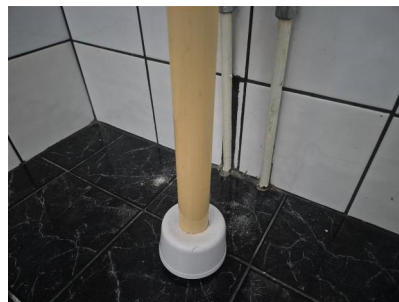
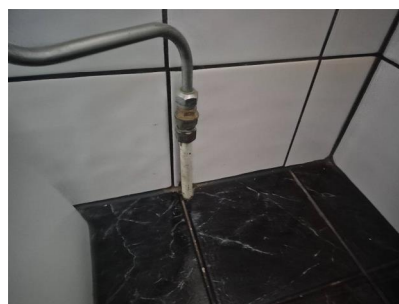
Entréplan / Toalett

Rör genomföring finns för nära vägg/ golv.

Det finns risk att tätskiktet inte har kunnat anslutas på ett rätt sätt, vilket kan leda till fuktskador.

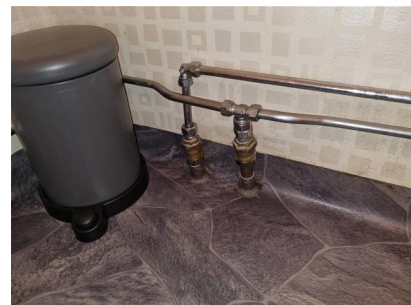
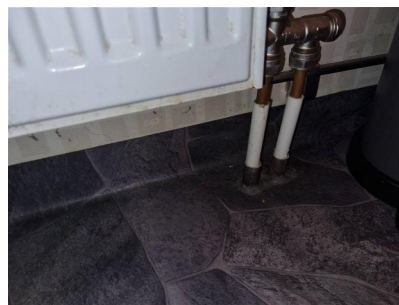
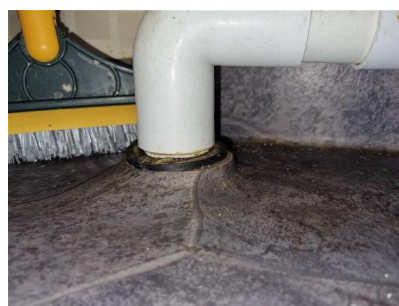
Övre plan / Badrum

Rörgenomföring finns i golv.
- Mattsläpp finns vid avloppsrör.

Rörgenomföringar i golvet medför en ökad risk för att vatten tränger ner i omkringliggande konstruktioner och orsakar fuktskador.

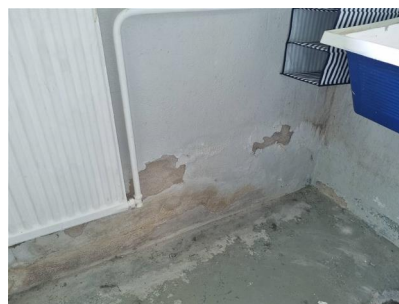
Källarplan / Allmänt

Puts- och färgsläpp finns på källarväggar.

Puts- och färg som släppt från underlaget invändigt på källarytterväggarna är ett tecken på att källarens utvändiga fuktskydd inte längre fungerar tillfredsställande.

För att åtgärda detta måste källarens utvändiga fuktskydd förbättras. Läs Anticimex faktablad om källare för tips och råd.

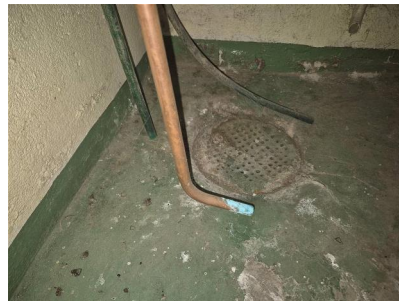
Källarplan / Pannrum

Gjutjärnsbrunnen är rostangripen.

Golvbrunn i pannrum/garage är i dåligt skick.

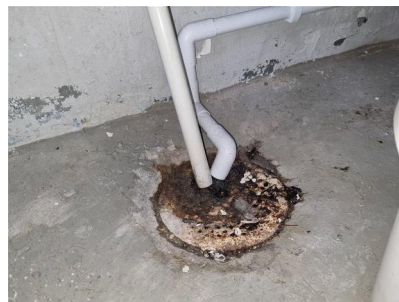
Källarplan / Tvättstuga

Gjutjärnsbrunnen är rostangripen.

Det finns risk att golvbrunnen rostar sönder med fuktskador som följd.

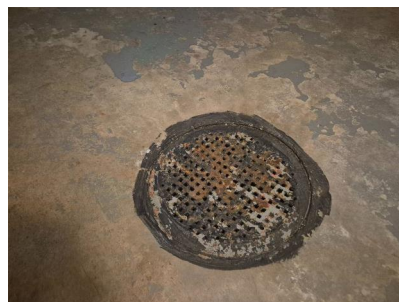
Källarplan / Garage

Gjutjärnsbrunnen är rostangripen.

Golvbrunn i pannrum/garage är i dåligt skick.

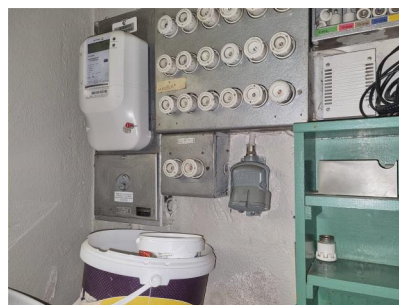
Källarplan / Förråd

3-fasuttag i metall finns.

Denna typ av uttag tillverkas inte längre då de anses medföra en stor risk för personskada.

Kontakta en elektriker för kontroll och åtgärd.
