Besiktningssprotokoll

Anticimex Försäkringsbesiktning i samarbete med Fastighetsbyrån

Fastighetsbeteckning: Hedåsen 3:63	
Fastighetsadress: Sörtuttsvägen 33	
Postnummer: 81161	Ort: Sandviken

Besiktningdatum: 2026-04-07	Protokollnummer: 69620398
Temperatur: 5 °C	Väderlek: Mulet
Tekniker: Tony Harström	
E-post: tony.harstrom@anticimex.se	
Kontor: Gävle	
Närvarande: Uppdragsgivare.

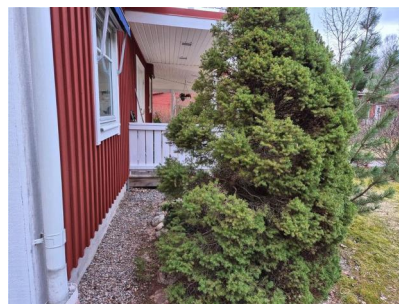
Viss växtlighet finns i anslutning till byggnaden. På grund av risk för skador i intilliggande konstruktioner/dränering/avlopp, rekommenderas att området närmast huset är fritt från växtlighet.

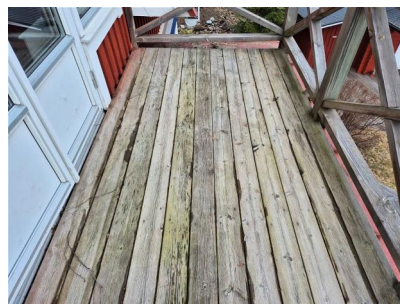
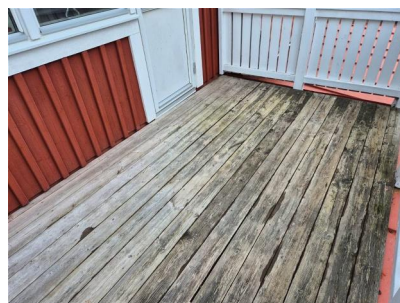
? På de båda balkongerna täcks större delen av plåtgolvet med trall och är därför inte besiktningsbart.

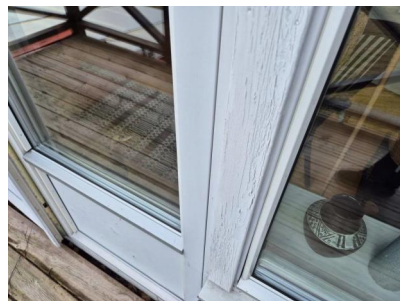
✎ Det finns ett visst underhållsbehov i dörrar/staket/trädetaljer på de båda balkongerna. Bedöms vara mindre brister.

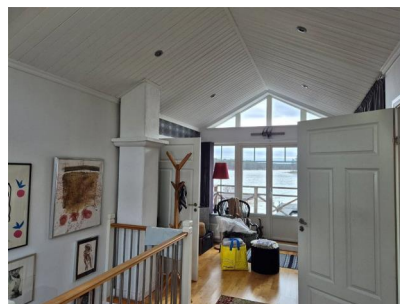
På övre plan i allrummet är innertaket uppbyggt med ett ryggåstak och här är inte vinden besiktbar på grund av takets konstruktion.

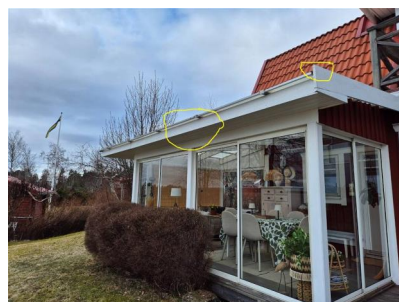
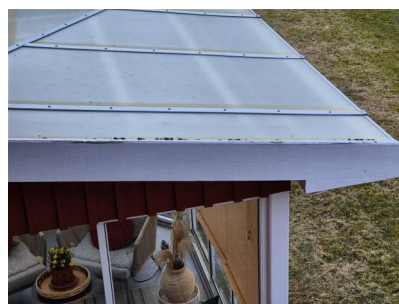
På det inglasade uterummet kan med fördel hänggränna kompletteras för att leda bort regnvattnet bättre. För bättre skydd av vindskivor kan gärna ett plåtbleck monteraras.

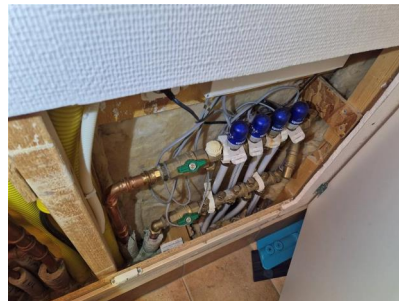
Vid fördelningsgruppen för vattenburen golvvärme kan med fördel ett vattenlarm monteras. Detta för att lättare upptäcka eventuella läckage.

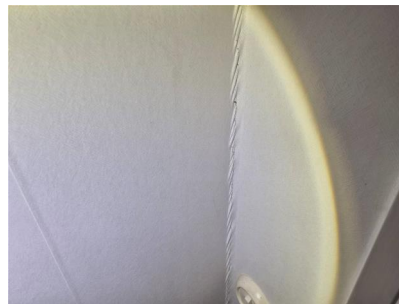
Vid hörn observerade jag rörelseveck i väggtapeten. Det här är vanligt förekommande och beror på att huset rört sig genom åren. Bedöms inte ha lett till några bakomliggande skador.

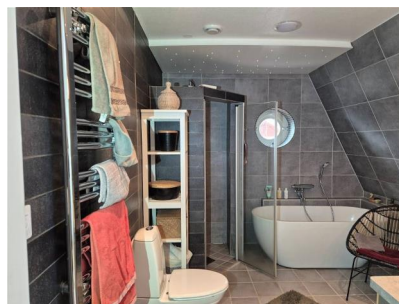
? Tätskiktsanslutningen mot klämringen i golvbrunnen i duschplatsen är inte synlig för besiktning pga bland annat sättbruk i brunnen. Brunnen under badkaret är svåråtkomlig för besiktning.

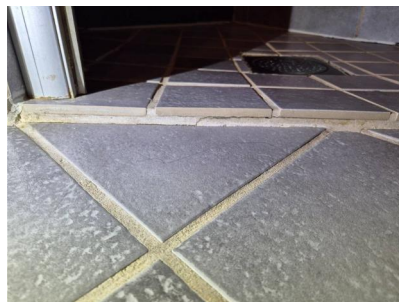
✎ Vid insteget till duschplatsen kan gärna en gummilist eller liknande monteras för ett mjukare insteg.
