Fastighetsbeteckning
Storken 22
Adress
Björnebergsvägen 43B
55448 Jönköping

Uppdragsnummer F1783
Besiktningsdatum 2026-04-10
Besiktningföretag OBM Jönköping AB
Besiktningförrättare Mats Josefsson
Närvarande Säljare
Giltig till och med 2027-04-10

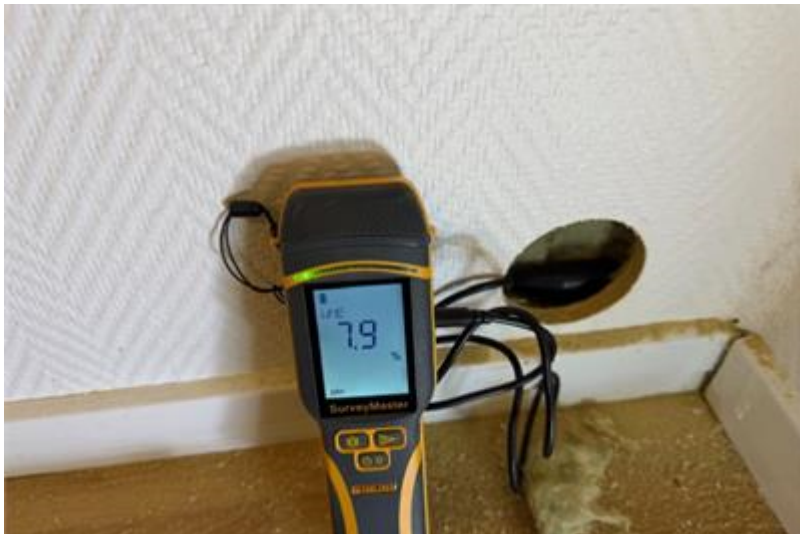
Bilaga 1 för kontroll av valda konstruktioner

Byggnadsdel	Suterrängplan
Konstruktionsdel	Ytterväggar
Konstruktionsuppbyggnad	Träkonstruktion mot ytterväggar.

Fuktkvoten i konstruktionen uppmättes till ca 8 %.

Det kritiska gränsvärdet för mikrobiell tillväxt brukar anges till ca 15-17% fuktkvot (FK).

Notera att stickprovsmässig undersökning är utförd samt att mätvärden normalt sett kan variera över årstiderna. För att säkert fastställa konstruktionens kondition och fuktstatus måste en mer omfattande undersökning utföras.
