Fastighetsuppgifter

Fastighetsbeteckning
Aröd 2:157
Adress
Berghällsvägen 10
44297 Kode

**Besiktningssuppgifter**

Uppdragsnummer O31412
Besiktningsdatum 2026-04-08
Besiktningss företag OBM Besiktning Väst AB
Besiktningss förrättare Markus Olsson
Närvarande Säljare
Giltig till och med 2027-04-08

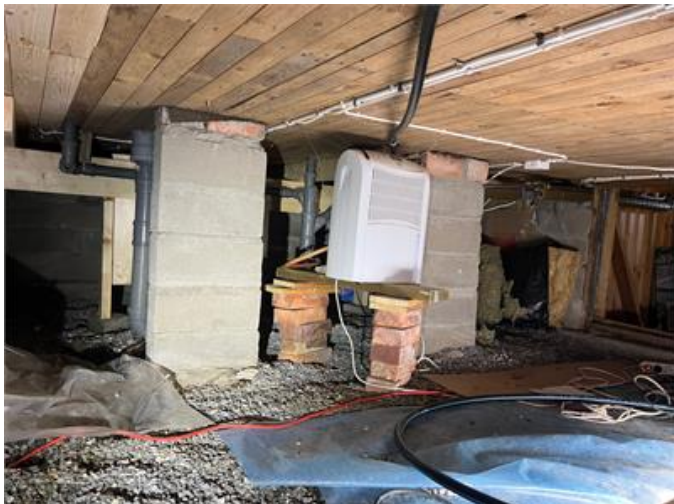
Krypgrund/Källare: Huvudbyggnaden är uppförd över krypgrundsutrymme. Utifrån erfarenhet betraktas grunder som riskkonstruktioner. På grund av förhöjd fuktstatus- dels orsakad av fuktvandring från marken och dels orsakad av uteluft som släpps in i grunden främst under den varma tiden av året – kan följdskador med negativ inverkan på såväl byggnaden som inomhusmiljön uppstå i utrymmet och angränsande konstruktioner (t.ex. överliggande bjälklag och uppreglad golvkonstruktion). Vidare är det känt att träskyddsbehandlat virke användes i stor utsträckning i träbjälklag och syllkonstruktioner (nedre del av vägg) i hus som uppfördes under sextio- sjuttio- och åttiotalet vilket i många fall har medfört att en besvärande lukt har upplevts i byggnader. Se vidare bilaga kontroll av konstruktion.

Bilderna visar delar av krypgrunden.

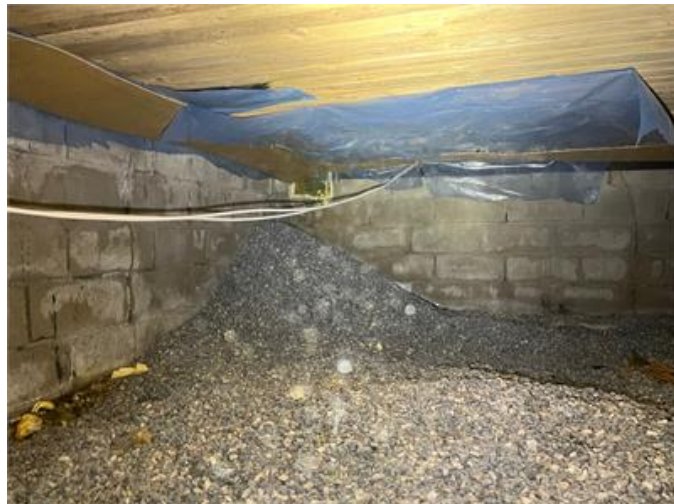
Plastfolie i blindbotten.

Fuktkvoten uppmättes till mellan 18-20% i trädetaljer och en avvikande lukt upplevdes i grunden. Vidare noterades rötskador i blindbottenbrädor. Plastfolie har monterats i blindbotten vid några ställen.

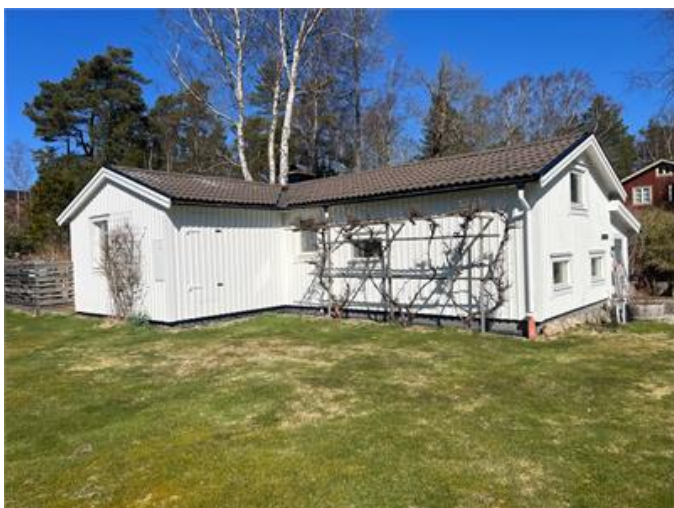
Tak: Då taktäckningen är av äldre standard har det ett minskat motstånd mot vatteninträning. Detta i sin tur kan leda till fuktskador på takkonstruktionen vilket kan påverka byggnaden och dess inomhusklimat negativt.

Taktäckningen är av äldre datum.

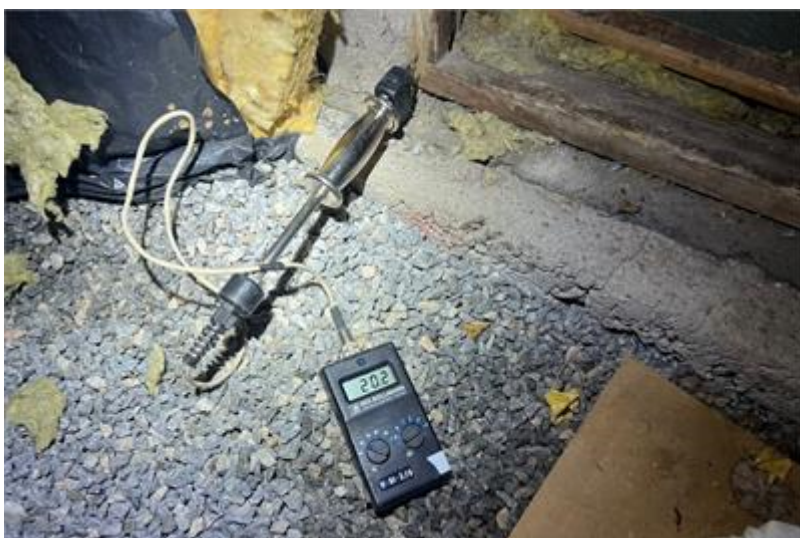
Kritiskt gränsvärde för *mikrobiell tillväxt i trä är ca:17% fuktkvot. Mättnadsgraden i trä ligger på ca: 28%. (*=Samlingsnamn på flertalet mikroorganismer så som bakterier, mögel och likvärdigt)

Vid stickprovskontroll av konstruktion uppmättes fuktkvoten till 20% vilket ligger över kritiskt gränsvärde för mikrobiell tillväxt och en avvikande lukt upplevdes samt att rötskador noterades i blindbotten. För att utreda orsak/omfattning samt lämpliga åtgärder rekommenderas att kontakt tas med en fackman för att utföra en fördjupad undersökning.
