Unnaryd 1:24

Norra Unnaryd 50

Uppdragsnummer	F1781
Besiktningsdatum	2026-04-08
Besiktningföretag	OBM Jönköping AB
Besiktningförrättare	Tobias Fernstedt
Närvarande	Säljare.
Giltig till och med	2027-04-08

Byggnadsbeskrivning	Byggnadsår
2-plans hus grundlagt på källare.	1938
Till eller ombyggnad	Övrigt
-	Huset var möblerat vid besiktningstillfället.

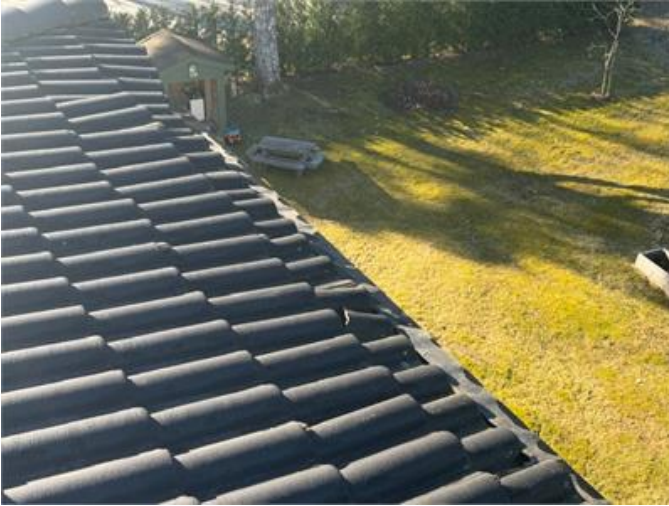
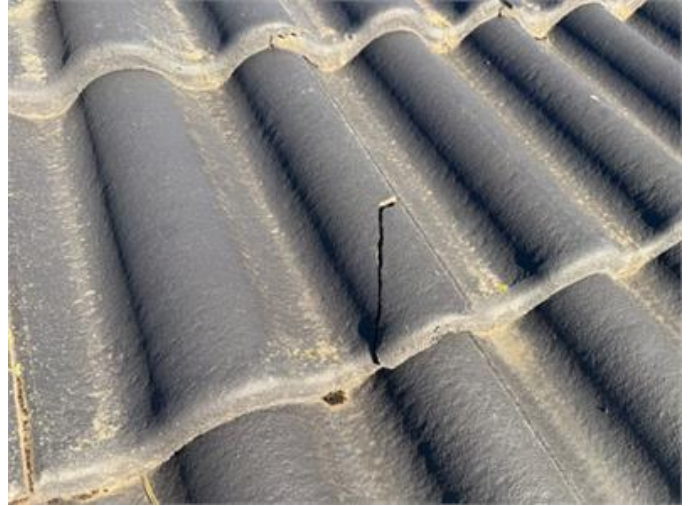
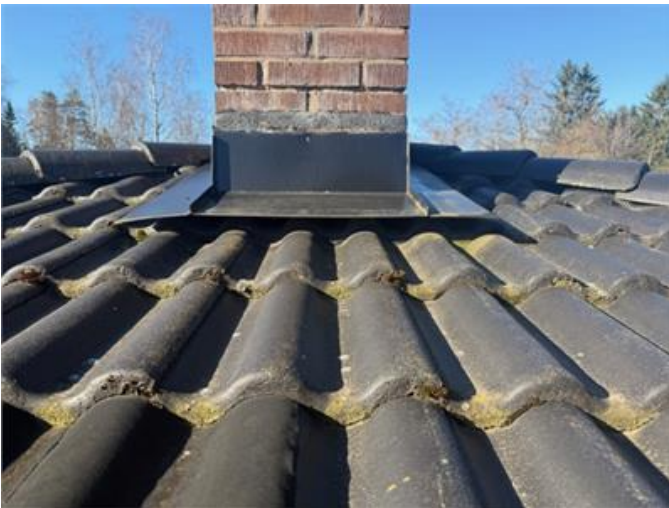
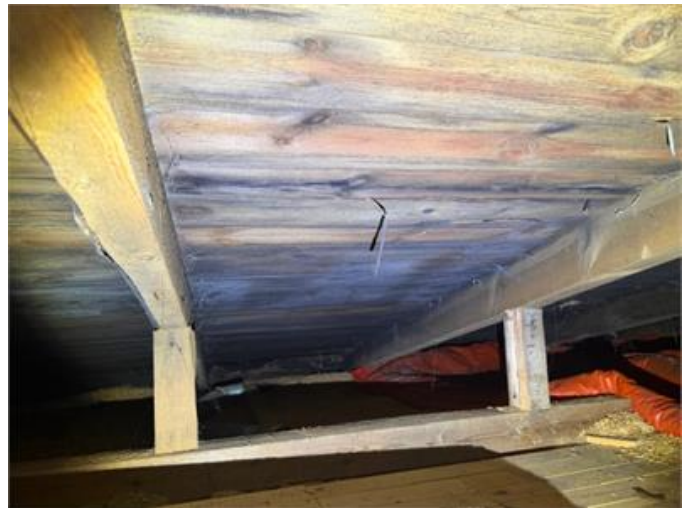
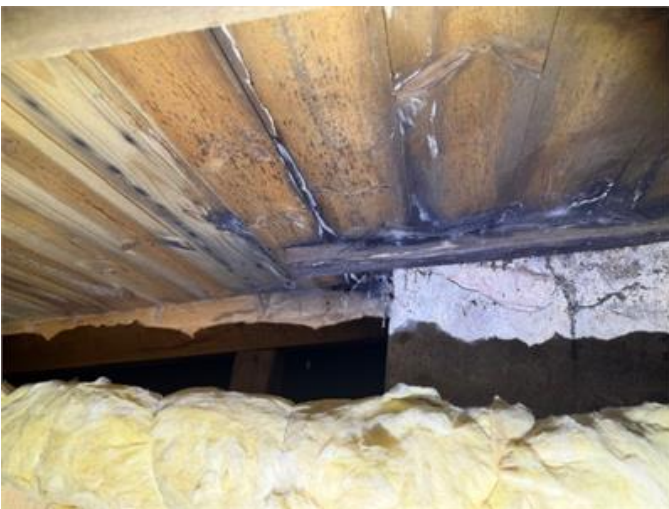
Besiktningresultat					
Bedömningsskala: 1 = Utan anmärkning, 2 = Påpekande, 3 = Bör åtgärdas, 4 = Ej besiktningbart					
Byggnadsdel	1	2	3	4	Anmärkning
Utvändigt					
Mark	X				
Sockel	X				
Fasad	X				
Fönster		X			Flera fönster har underhållsbehov samt lokalt noterades sprickor i fönsterrutor.
Dörrar		X			Rötskador förekommer i nederkant på karm till garageporten.
Takavvattning	X				
Tak			X		Det anses osäkert om taklutningen medger takpannor, vilket bör kontrolleras av fackman. Takpannor bör ses över och justeras samt trasiga bytas. Takpannorna bedöms inte vara fastsatta enligt gällande anvisningar. Otätheter förekommer mellan takpannor och plåtbeslag runt skorstenen samt mellan plåtbeslag och skorsten, vilket medför risk för att nederbörd tränger in. Entrétaketets pappbeklädnad bedöms vara defekt och åtgärdsbehov föreligger. Se exempelbilder pos 1-3. Taket är besiktigt från stege.
Vind		X			Fuktfläckar samt mikrobiell påväxt förekommer på underlagstak, vilket bör kontrolleras regelbundet för att fastställa om åtgärdsbehov föreligger. Se exempelbilder pos 4-5. Vinden är besiktigad från lucka.

Balkong	X				
Invändigt					
Källarplan		X			Se kommentar/riskanalys.
Hall	X				
Tvättstuga	X				
Matkällare	X				
Förråd	X				
Garage			X		Mikrobiell påväxt noterades på del av vägg in mot förrådsdel under altanen samt i taket i garaget, det rekommenderas att en vidare teknisk undersökning utförs för att ta reda på omfattning samt åtgärd.
Entréplan					
Hall	X				
Toalett	X				
Allrum	X				
Vardagsrum	X				
Matrum	X				
Kök		X			Fuktskydd saknas under diskbänkens vatteninstallationer samt kyl/frys. Vridstopp saknas på köksblandaren.
Övre plan					
Hall	X				
Sovrum 1	X				
Sovrum 2	X
