Fastighetsbeteckning
Oryd 1:84
Adress
Tranbärsvägen 23
448 37 Floda

**Besiktningssuppgifter**

Uppdragsnummer O31422
Besiktningsdatum 2026-04-10
Besiktningföretag OBM Besiktning Väst AB
Besiktningförrättare Markus Grunditz
Närvarande Säljare
Giltig till och med 2027-04-10

Byggnadsbeskrivning Gavelliggande radhus i 1½- plan.	Byggnadsår 1976
Till eller ombyggnad Inga kända åtgärder.	Övrigt Huset var möblerat. Fristående/vidbyggda byggnader såsom t.ex. altan besiktigas ej.

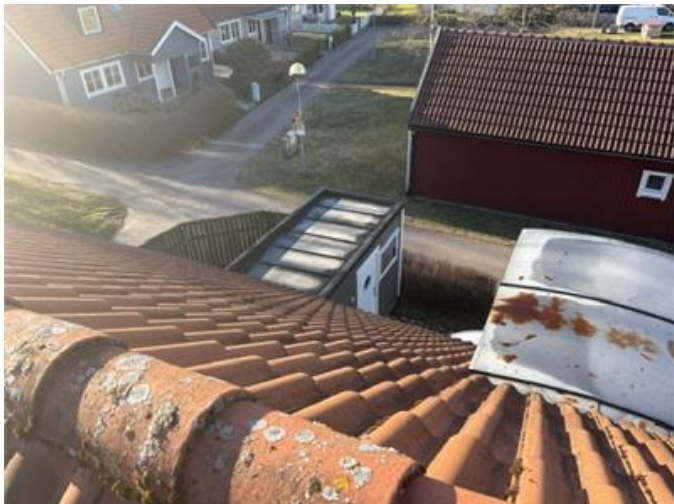
Tak		X			Underlagstaket är av äldre standard/datum och består av träfiberskivor. Mossa förekommer på taktäckningen. Plåtdetaljer/takkupa är i behov av målning/underhåll. Otätheter/brister noterades runt/med skorstenen. Se kommentar/riskanalys. Bild 1 & 2 (Taket är besiktigt ifrån tak- säkerheten p.g.a. takets branta lutning).
Invändigt					
Allmänt		X			Allmänventilationen bedöms bristfällig och bör förbättras.
			X		Brister noterades i byggnaden elsystem, t.ex. förekommer ojordade samt jordade eluttag i samma utrymme. Kontakta en fackman för vidare kontroll/åtgärd.
Entréplan					
Allmänt		X			Byggnaden är uppförd på en betongplatta. Fuktkvotsmätning är utförd, se vidare kommentar/riskanalys samt bilaga kontroll av konstruktion.
Entré/Trapphall	X				Inget att notera.
Sovrum	X				Inget att notera.
Förråd			X		Ojäma golv/formförändringar i golvet förekommer i utrymmet. En avvikande lukt kunde kännas i utrymmet. Kontakta en fackman för vidare kontroll/åtgärd.

Bilden visar vy av tak.

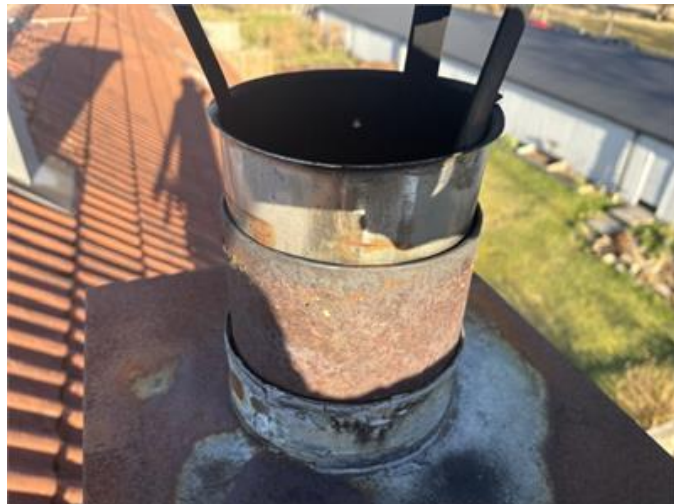
Bilden visar skorsten där otätheter/brister förekommer.

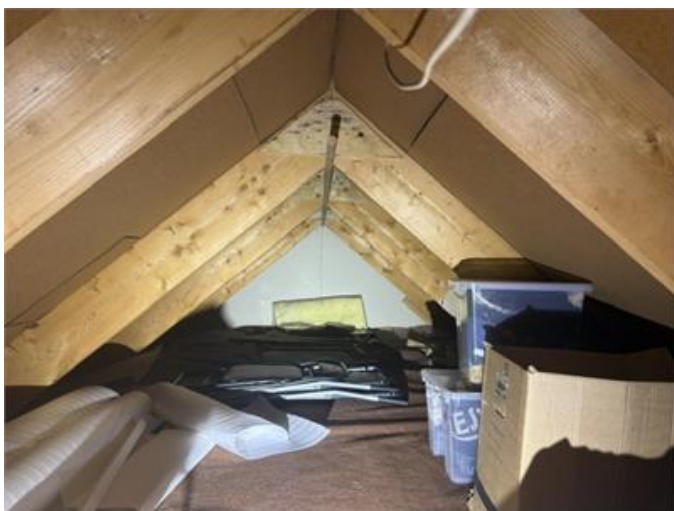
Konturerna på missfärgningarna kan t.ex. ritas in för att få en bättre kontroll över missfärgningarna, skulle de öka i omfattning bör kontakt tas med en fackman för vidare kontroll/åtgärd.

Bilden visar vy av vind.

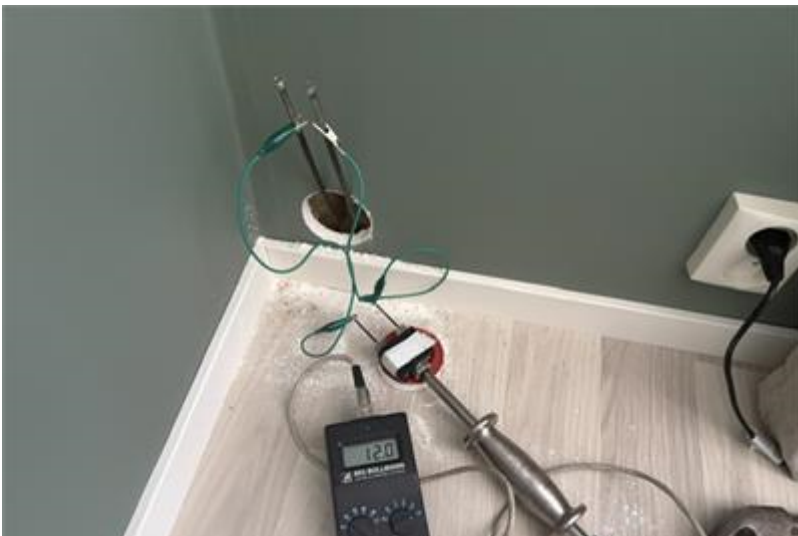
Vid kontroll av konstruktion mättes fuktkvoter stickprovsvis i en ytterväggssyll genom ett provhål i ytterväggen i allrummet till ca 12% fuktkvot samt i en innerväggssyll bakom en fotlist i entrén/trapphallen till ca 8% fuktkvot.

Vid kontroll av konstruktion uppmättes fuktkvoter under det kritiska gränsvärdet för mikrobiell tillväxt. Notera att stickprovsmässig undersökning är utförd. För att säkert fastställa konstruktionens uppbyggnad, kondition och fuktstatus måste en mer omfattande undersökning utföras.
