# Besiktningssprotokoll

Anticimex Försäkringsbesiktning i samarbete med Fastighetsbyrån

Fastighetsbeteckning: Violen 8	
Fastighetsadress: Tegnérgatan 8	
Postnummer: 703 55	Ort: Örebro

Besiktningdatum: 2026-04-08	Protokollnummer: 69630603
Temperatur: 8 °C	Väderlek: Mulet
Tekniker: Mikael Persson	
E-post: mikael.persson3@anticimex.se	
Kontor: Örebro	
Närvarande: Son till db samt Mäklare

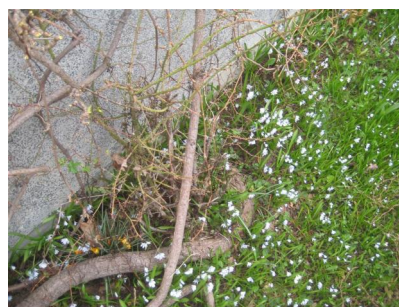
Växter finns i anslutning till grundmur.

När det finns rabatter och växter nära grundmuren finns risk att fukt stannar kvar i väggarna. Detta kan i sin tur orsaka invändiga fuktskador. Växternas rötter kan också skada grundmuren och sätta dräneringsledningen ur funktion.

Området närmast huset rekommenderas att vara fritt från växtlighet.

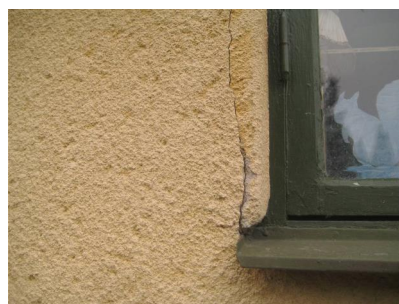
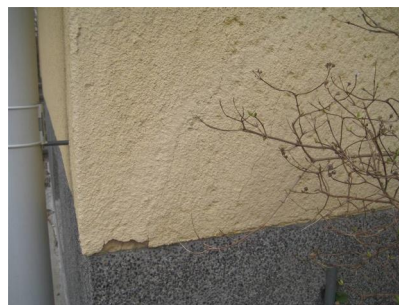
Putsfasad och lokala sprickor och bomljud, risk finns att bitar släpper med tiden.

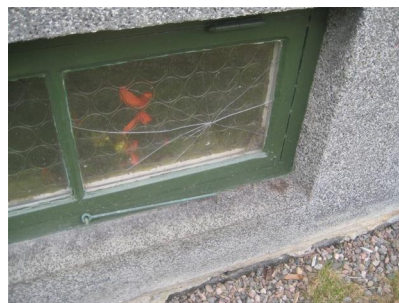
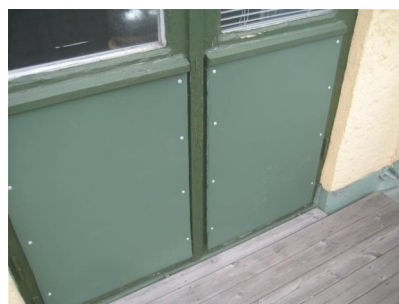
- Fönster/dörrar är bitvis i omfattande behov av målning/underhåll.
- Mindre röta finns.
- Någon ruta är spräckt.

Fönsterbågar och fönsterkarmar där målningsbehov finns riskerar att få fukt- och rötskador på grund av sämre vattenavvisande förmåga.

För att öka livslängden på fönster rekommenderas målning och underhåll.

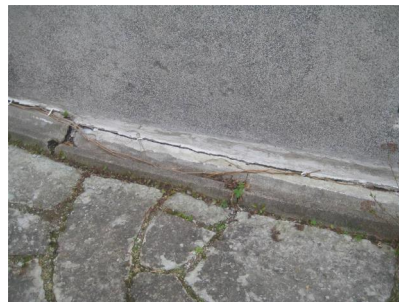
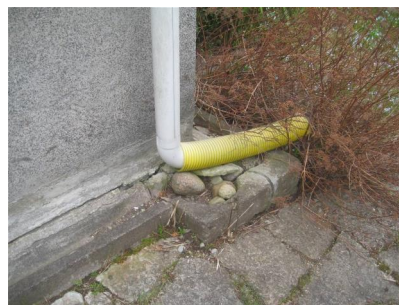
- Stuprör avslutas ovan mark, markrännor i betong lutar fel och marken har bitvis sjunkit närmast sockel.

Stuprör som inte är anslutet till markledning kan medföra en ökad fuktbelastning på grundmur/sockel som i sin tur kan leda till fuktrelaterade skador.

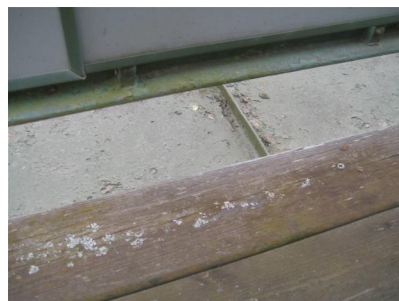
Taket under terrass kunde inte besiktas då trallen döljer takets yta. Taket bedöms behöva underhåll.

Vi rekommenderas att trätrallen demonteras så att en kompletterande besiktning kan utföras.

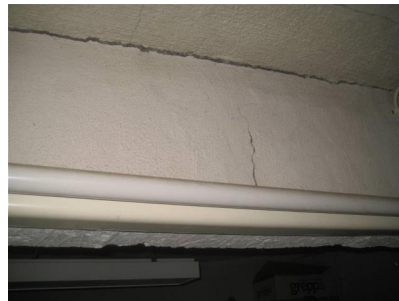
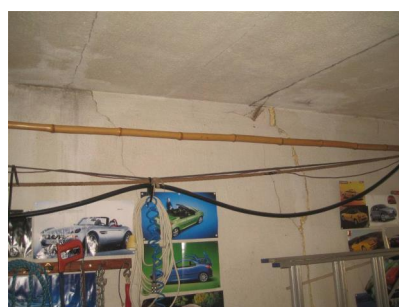
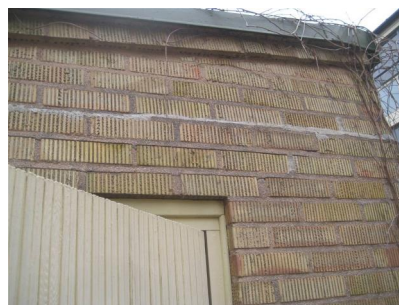
Sprickor finns i fasaden samt i takbalk, garaget är byggt i blå lättbetong.

Fönster/ port är i behov av målning/underhåll.

Fönsterbågar och fönsterkarmar där målningsbehov finns riskerar att få fukt- och rötskador på grund av sämre vattenavvisande förmåga.

Vi rekommenderar en fördjupad undersökning för att bedöma orsak och omfattning av dessa noteringar.

För att öka livslängden på fönster rekommenderas målning och underhåll.

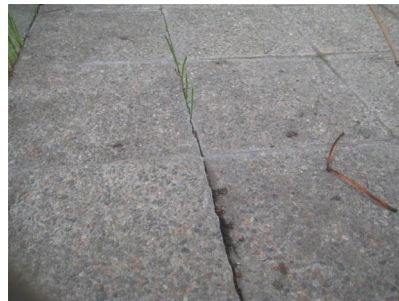
Stenar lösa, ingen info finns på tätskikt i golv. Risk för läckage finns. Besiktades från utsidan då dörren var låst.

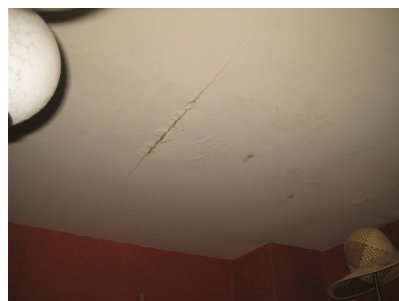
Fläckar i tak, se notering våtrum.

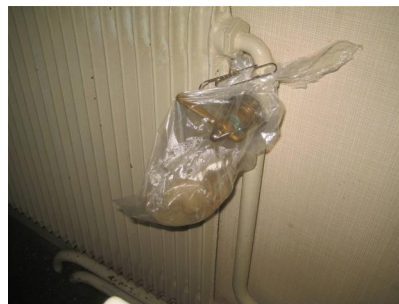
✗ Läckage i radiator ventil, kontakta rörmokare för åtgärdsförslag, problemet bedöms finns i flera rum, handfat i utrymmet bedöms ej vara i funktion.

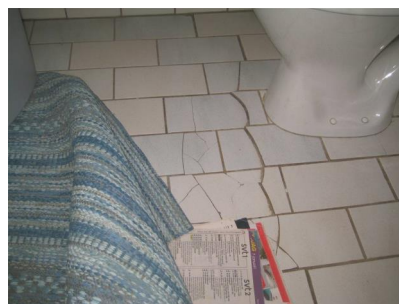
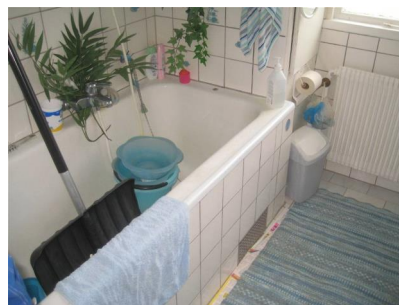
🔍 Utrymmet är i behov av renovering, golvsador och otätheter finns, se notering hall.

Allvarliga brister finns i utrymmet vilket kan ha lett till fuktskador i bakomliggande och intilliggande konstruktioner.

Vi rekommenderar en fördjupad undersökning för att bedöma orsak och omfattning.

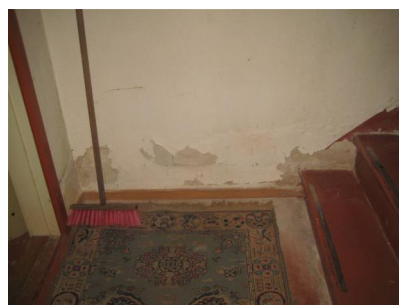
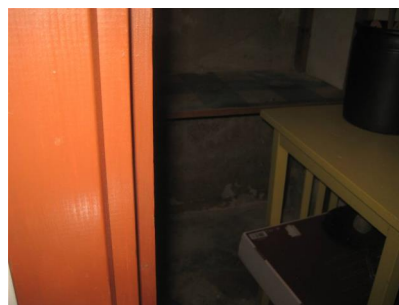
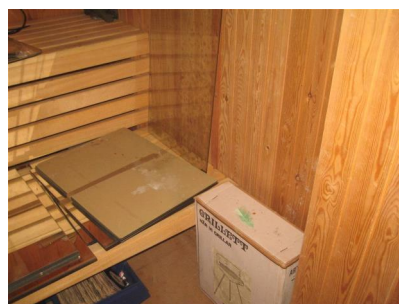
- Utvändigt fuktskydd är äldre och har nedsatt funktion, Puts och färgsläpp finns i många rum, mikrobiell lukt noterades vid nedträdet, noteringen omfattar även bastu och dusch som aldrig är använt.
- Avloppstam är bitvis rostangripen.
- Vid kontroll av konstruktion som gjordes i gillestuga uppmättes fuktvärden över mikrobiell tillväxt, 17% FK och 87% RF i utreglad vägg samt ner i golvet.

Eftersom källarens utvändiga fuktskydd (dagvattensystem, dräneringssystem samt källarytterväggarnas utvändiga fuktskydd) är äldre, så har systemet nedsatt funktion. Detta ökar risken för invändiga fuktskador i källaren.

För att undersöka orsak till och omfattning av samtliga ovanstående noteringar, rekommenderas att en fördjupad undersökning utförs.
