**Fastighetsuppgifter**

Stjärnås 1:30

Hjorthallvägen 3

Uppdragsnummer	O31415
Besiktningsdatum	2026-04-08
Besiktningföretag	OBM Besiktning Väst AB
Besiktningförrättare	Emil Johansson
Närvarande	Fastighetsägare
Giltig till och med	2027-04-08

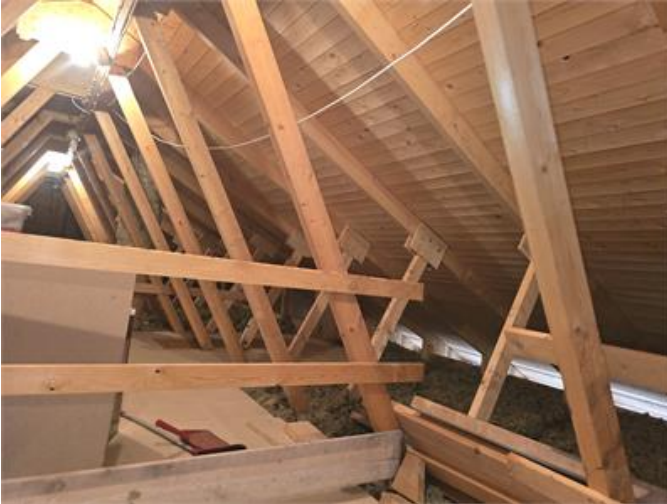
**Vind:** Fuktfläckar förekommer i underlagstaket, Det rekommenderas att dessa hålls under uppsikt och ökar fuktfläckarna i storlek eller annan förändring sker bör kontakt tas med en fackman för erforderliga åtgärder. Torrt vid besöket.

Överblick del av vinden.

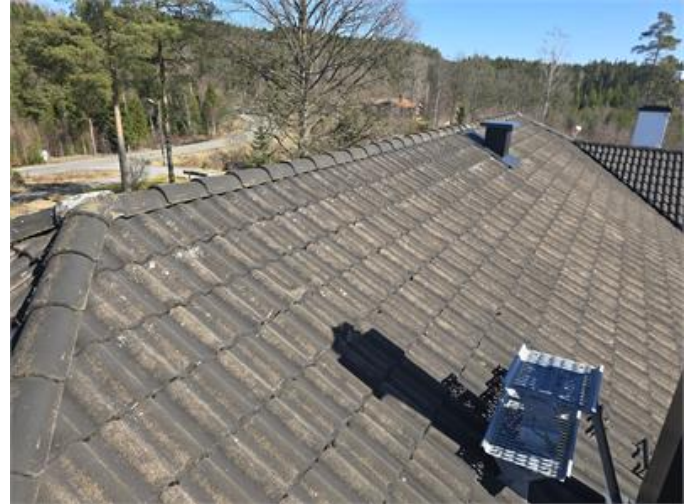
**Yttertak:** Nocktätning rekommenderas för att minska fuktinträngning vianocken och därmed minskad fuktbelastningen på papp och läkt.

Plåtdetaljer skall hindra fukt att tränga in i angränsande konstruktioner. När plåtdetaljerna är bristfälliga, äldre eller när de saknas finns det en risk att vatten kan tränga in och orsaka skador som påverkar fastigheten och inomhusmiljön negativt.

Överblick del av yttertak.

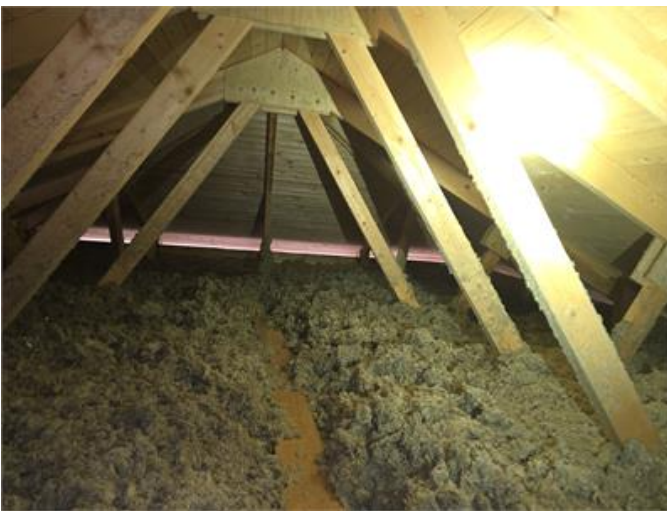
Överblick del av vinden.

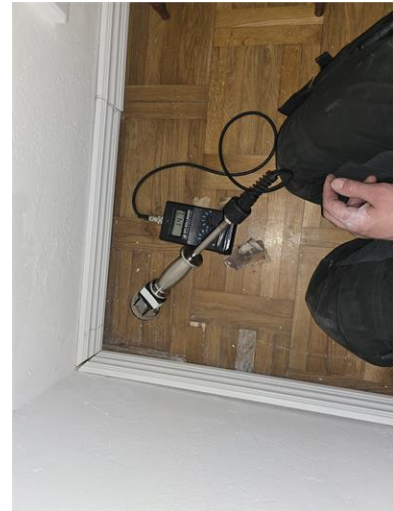
Mätning i äldre provhål.

Fuktkvoten uppmättes till ca 14–15% i golvet, en unken/avvikande lukt upplevs i golvkonstruktionen. Vi provhål i vägg i tvättstugan uppmättes ca 17% i en väggregel.

Då bla. förhöjda fuktkvotsvärden kring gränsvärdet uppmättes och en avvikande lukt upplevts rekommenderas det att besiktningen kompletteras med en vidare undersökning av en fackman för att kontrollera orsak/omfattning samt lämpliga åtgärder.

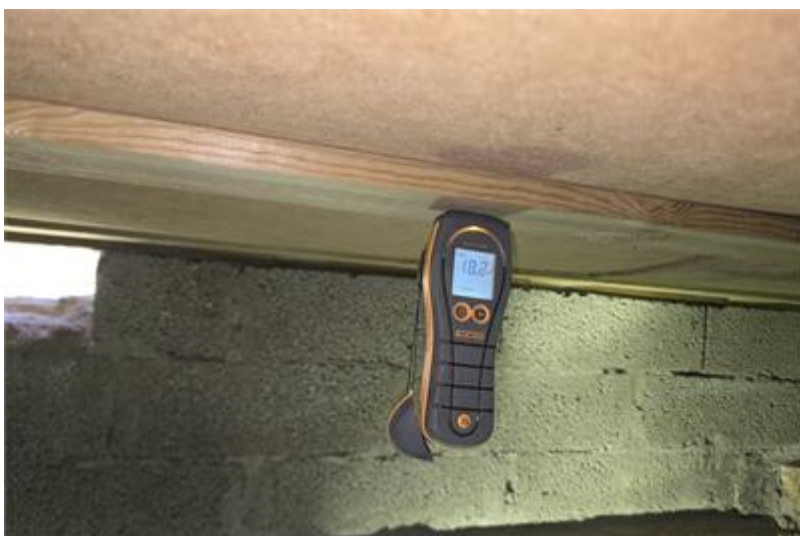
Samtliga mätningar är stickprovskontroller. Gränsen för mikrobiell tillväxt i trä går vid ca 17% fuktkvot och mätnadsgraden över ca 28%. Kontroll av konstruktion utfördes via krypgrunden och stickprovsmässig mätning utfördes i undersidan av bjälklaget.

Fuktkvoten uppmättes till ca 16-19% i undersidan av bjälklaget. Berg kan i många fall medföra inträngande vatten.

För att på bästa sätt förhindra ett fuktigt klimat i grunden måste den relativa fuktigheten understiga 75 % (ca 17 % FK). Detta utförs vanligen genom att montera in en fast installation av en sorptionsavfuktare i grunden. Kontakta fackman för bedömning och erforderliga åtgärder.

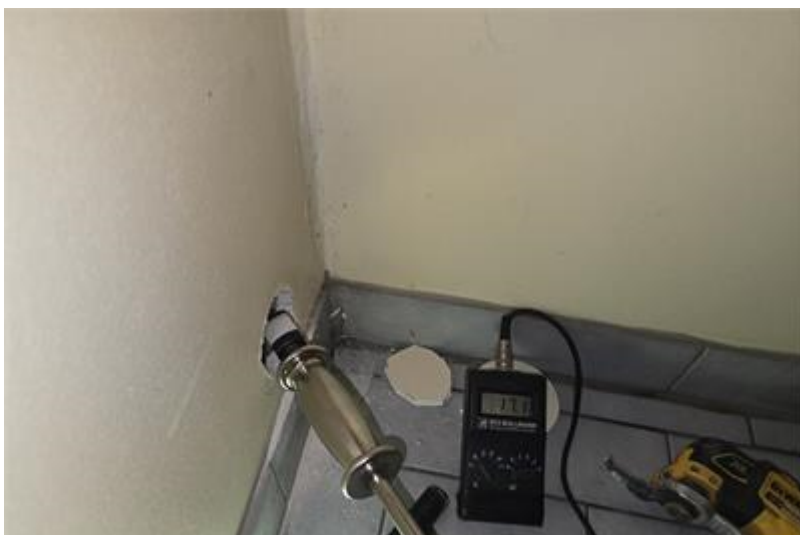
Samtliga mätningar är stickprovskontroller. Gränsen för mikrobiell tillväxt i trä går vid ca 17% fuktkvot och mätnadsgraden över ca 28%. Kontroll av konstruktion utfördes via befintligt provhål i golv i gillestugan och i via provhål i vägg i tvättstugan (lägenhet, under trappa).

Salt/kalk-utfällningar förekommer på vissa väggar.  
Sprickor noteras i källarväggarna.
