Besiktningssprotokoll

Anticimex Försäkringsbesiktning i samarbete med Fastighetsbyrån

Fastighetsbeteckning: Hårstorp 3:119	
Fastighetsadress: Illervägen 4j	
Postnummer: 612 46	Ort: Finspång

Försäkringsbesiktning

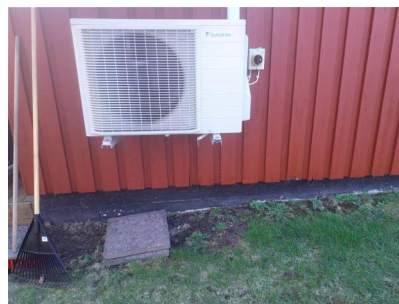
Kondensvatten rekommenderas att ledas bort från sockel.

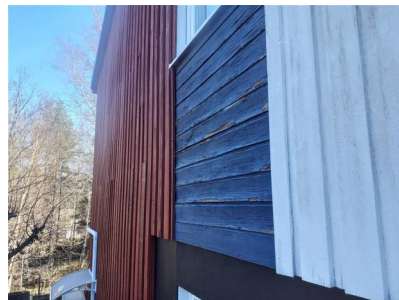
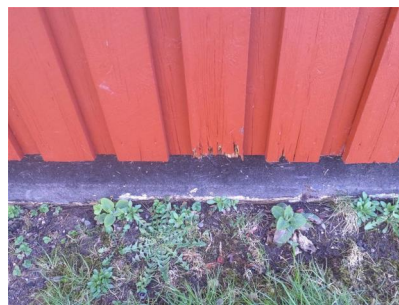
Fasadpanelen är i behov av målning/underhåll.

Enstaka panelbrädor har mindre rötskador, torrspäckor finns.

Fasadbeklädnad och träkonstruktioner där målningsbehov finns riskerar att få fukt- och rötskador på grund av sämre vattenavvisande förmåga. För att öka livslängden på fasadbeklädnaden rekommenderas målning och underhåll. I samband med ommålning rekommenderas att byta vissa panelbrädor.

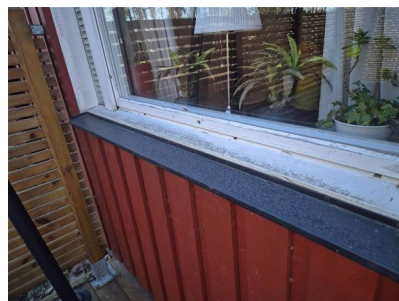
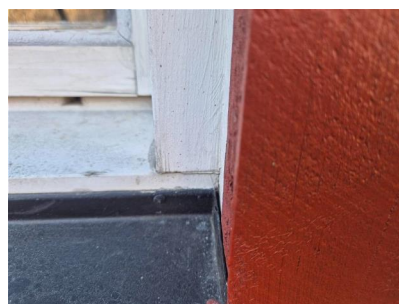
Vissa fönster och dörr på baksidan är i behov av målning/underhåll.

Där målningsbehov finns riskerar att få fukt- och rötskador på grund av sämre vattenavvisande förmåga.

- Rekommenderar även täta infästning av fönsterbleck.
- Imma/missfärgning noterades på lilla fönsterrutan vid ytterdörren och kan tyda på att fönstret är anlöpt/punkerat.

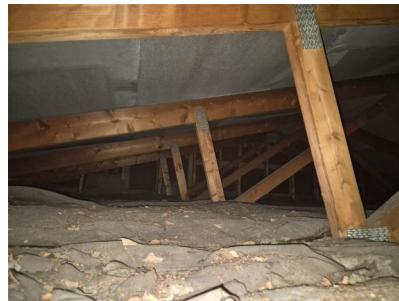
Vinden har endast besiktats från vindsluckan då ingen landgång finns över isolering.

Vid kontroll av vinden uppmättes fuktvärden under kritisk fuktnivå för mikrobiell tillväxt.

Fuktkvoten i takbjälkar uppmättes till 8 %.

Risk för mikrobiell tillväxt föreligger om fuktkvoten överstiger 17%.

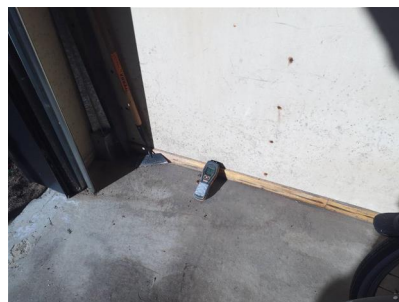
Väggsyllar/nederkant väggskivor mot mark riskerar påverkas av naturlig fuktpåverkan.

Detta kan leda till fuktskada på grund av naturlig fuktpåverkan om fuktskyddet är bristfälligt utfört alternativt saknas. Fuktvandring kan ske från marken till organiskt material genom så kallad kapillärsugning och diffusion.

Förhöjda fuktindikationer förekommer i nederkant gipsskivor. Noterades ligga emot betongplattan vilket riskerar fuktuppsug. Mikrobiell påväxt/missfärgning noterades.

I samband med åtgärd rekommenderas kontrollera väggsyllar. Med fördel rekommenderas även ha underhållsvärme på för att skapa ett bättre och torrare klimat i garageutrymmet.

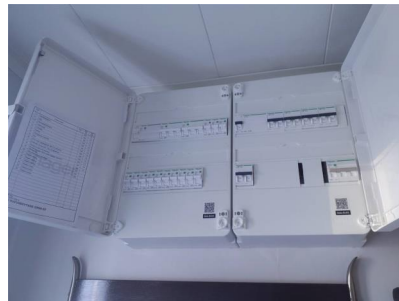
- ✓ El-centralen har jordfelsbrytare.

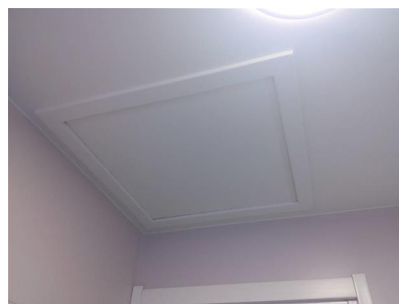
- ✎ Vindslucka placerat i utrymmet.

Med fördel kan en tätningslist monteras för att minska risken för varm fuktig luft läcker upp till vindsutrymmet.

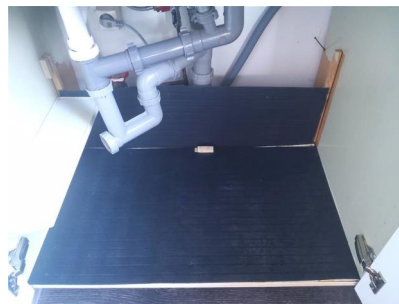
Fuktskydd saknas delvis i diskbänkskåp.

Detta kan försvåra att upptäcka läckage från rörledningar. Vatten kan då tränga in i omkringliggande konstruktioner och orsaka fuktskador.

Med fördel kan ett vattenlarm kompletteras med för att lättare upptäcka ett eventuellt läckage.

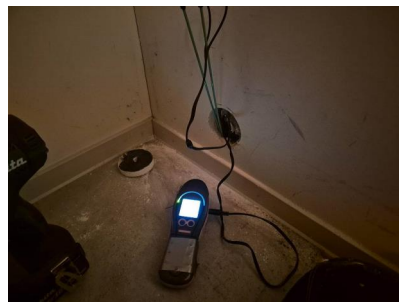
Vid kontroll av konstruktion uppmättes fuktvärden under kritisk nivå för mikrobiell tillväxt.

Grundläggningen består av en betongplatta på mark utan underliggande isolering och med ett flytande golvkonstruktion.

Fuktkvoten uppmättes till 9% i väggssyll mot yttervägg via ett taget 70mm provhål i trappförråd. I mellanväggssylen uppmättes fuktkvoten till 8% i pannrummet.

Flytande golvkonstruktion och eventuella väggssyllar riskerar att drabbas av fuktskador på grund av naturlig fuktpåverkan om fuktskyddet är bristfälligt utfört alternativt saknas. Fuktvandring kan ske från marken genom betongen till organiskt material genom så kallad kapillärsugning och diffusion, vilket kan leda till skador med lukt av mikrobiell karaktär. Om väggssyllarna är tryckimpregnerade kan även en kemisk lukt förekomma.

Gjutjärnsbrunnar finns i tvättstuga och pannrum.

Det finns risk att golvbrunnen rostar sönder med fuktskador som följd.

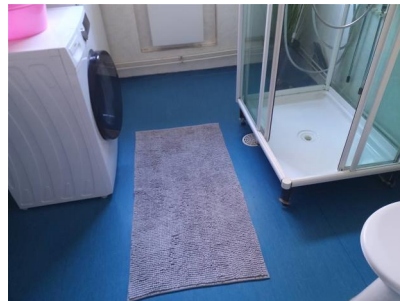
Våtutrymmet har äldre yt-/tätskikt.

Eftersom funktionen, som innebär att ytskiktet/tätskiktet ska vara vattentätt, kan vara nedsatt finns en ökad risk att vatten tränger igenom ytskiktet/tätskiktet med vattensador i omkringliggande konstruktioner som följd.

Äldre gjutjärnsbrunn saknar rensplugg.

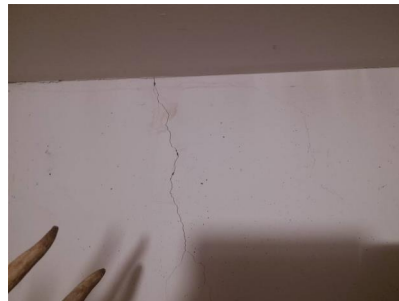
Enstaka mindre sprickor finns i vägg.
Detta är vanligt förekommande för äldre hus.
