Fastighetsuppgifter

Fastighetsbeteckning
Söderby Huvudgård 4:71
Adress
Lagebergsvägen 17
13667 Vendelsö

**Besiktningssuppgifter**

Uppdragsnummer	A36279
Besiktningsdatum	2026-04-10
Besiktningföretag	OBM Byggnadsmiljö AB
Besiktningförrättare	Johnny Björndal
Närvarande	Säljare
Giltig till och med	2027-04-10

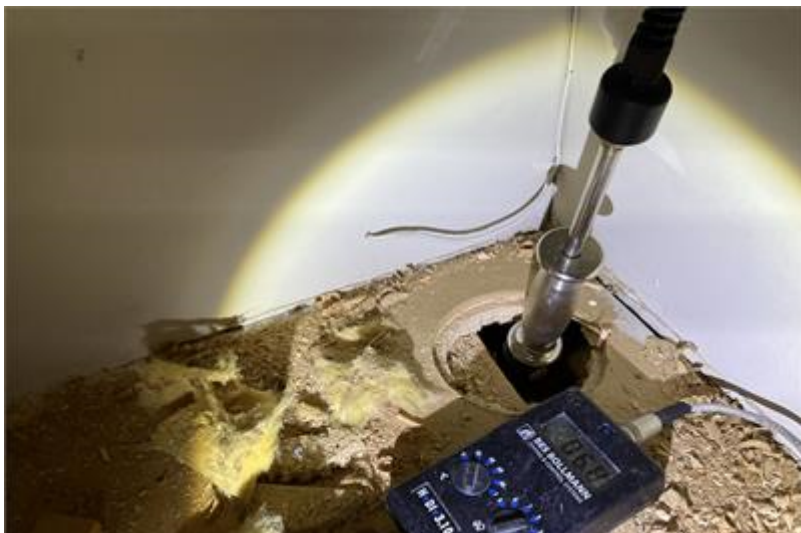
Byggnadsdel	Uppreglade golv
Konstruktionsdel	Uppreglat golv i trappförråd
Konstruktionsuppbyggnad	Betongbjälklag ovan kryppgrund, träreglar/isolering, ytskikt.

- Fuktkvot (FK) uppmättes till ca 7% FK i träregel.
- Det kritiska gränsvärdet för mikrobiell tillväxt brukar anges till ca 15-17% fuktkvot (FK).

- Inga avvikande lukter eller andra indikationer på skador noterades.
- Notera att stickprovsmässig undersökning är utförd. För att säkert fastställa konstruktionens kondition och fuktstatus måste en mer omfattande undersökning utföras.
