# Besiktningssprotokoll

Anticimex Försäkringsbesiktning i samarbete med Fastighetsbyrån

Fastighetsbeteckning: Furuhov 7	
Fastighetsadress: Cisterngatan 30	
Postnummer: 671 31	Ort: Arvika

Besiktningdatum: 2026-04-09	Protokollnummer: 69621768
Temperatur: 6 °C	Väderlek: Klart
Tekniker: Peter Karlsson	
E-post: Peter.Karlsson@anticimex.se	
Kontor: Karlstad	
Närvarande: Fastighetsägare

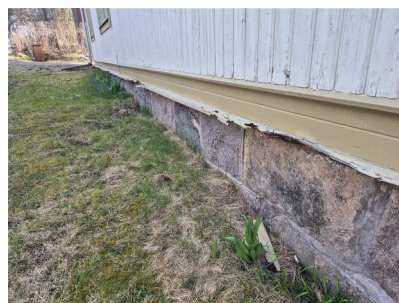
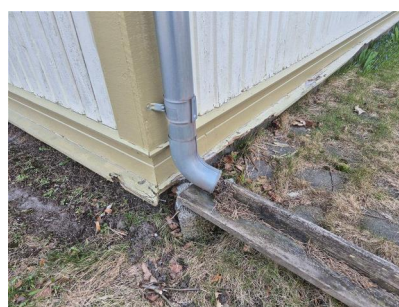
Delar av fasad har rötskador i "offerbrädor".

Dessa skall bytas enligt muntliga upplysningar.

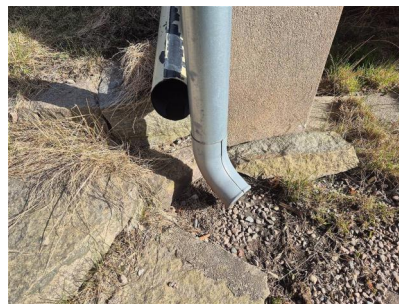
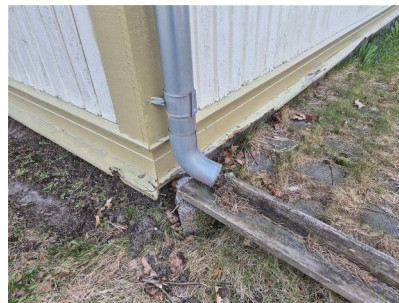
Stuprör är inte anslutet till markledning.

Stuprör som inte är anslutet till markledning kan medföra en ökad fuktbelastning på grundmur/sockel som i sin tur kan leda till fuktrelaterade skador.

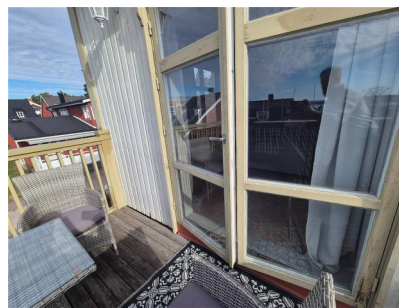
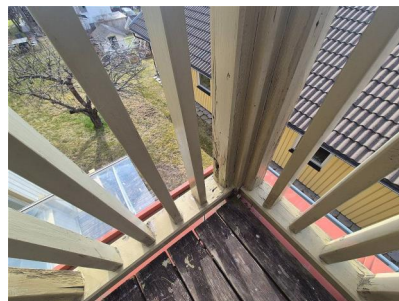
Balkongdörren har underhållsbehov, kitt-och färgsläpp finns.

På stolpar finns övermålade äldre rötskador - se bild.

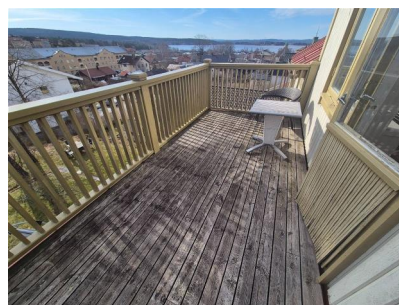
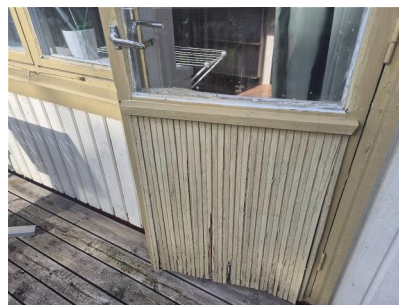
Balkongdörr med intilliggande fönsterparti har underhållsbehov. Kitt-och färgsläpp förekommer.

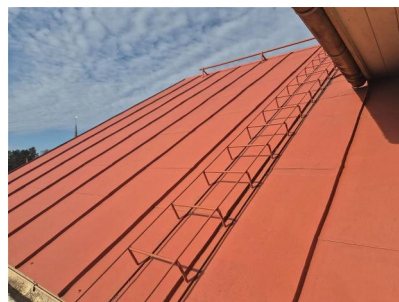
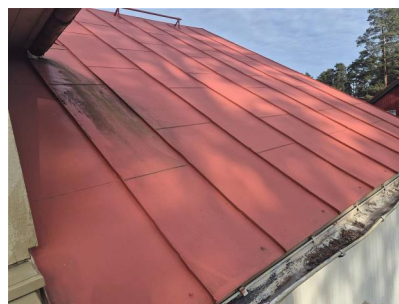
Yttertaket är äldre (dubbelfalsad bandtäckning som skrapats och målat)

Takbeklädnad och underlagstak har enligt vår bedömning en begränsad livslängd. Eftersom husets taktäckning är äldre har det ett minskat motstånd mot vatteninträning. Detta i sin tur kan leda till fuktskador på träläkt och vidare ner i underliggande konstruktioner.

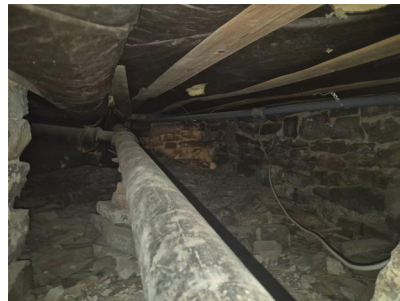
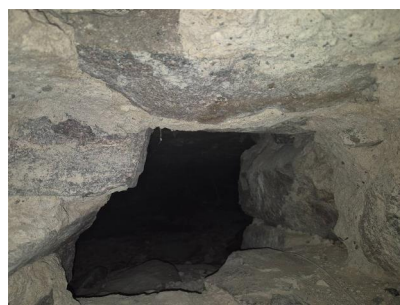
Grunden har endast kunnat kontrolleras från inspektionshål i grundmur mellan källare och krypgrund.

Via luckor kan man konstatera att delar av bjälklag är utbytt, viss mängd organiskt material finns på marken. Mindre fuktuppsug finns på grundmur.

Fuktkvoter kunde uppmätas ca 80cm in mot bjälklag till mellan 13-15% Risk för mikrobiell tillväxt sker vid en relativ fuktighet vid 75% vilket motsvarar 17% fuktkvot i furuvirke.

På marken finns ej ångspärr.

Uteluftsventilerade krypgrunder med bjälklag av organiskt material har ofta fuktskador på grund av naturlig fuktpåverkan. Detta kan resultera i mikrobiella skador (angrepp av mikroorganismer) och, i värsta fall, rötskador. Mikrobiell lukt kan då spridas till boendemiljön. Om möjligt gör inspektionshål större för att underlätta framtida kontroller.

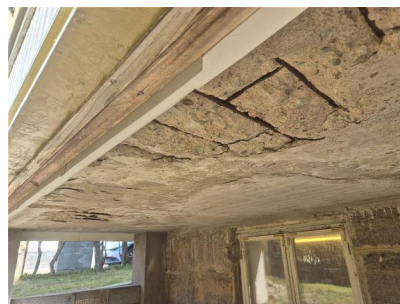
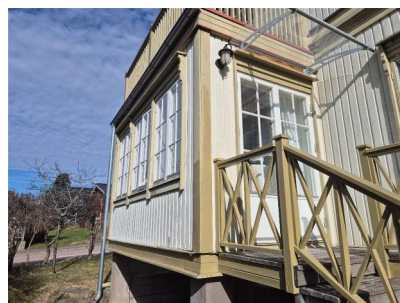
Verandan är byggd på gjuten platta. Armeringen är blottad på undersidan med viss rost.

Kontakta fackman för bedömning.

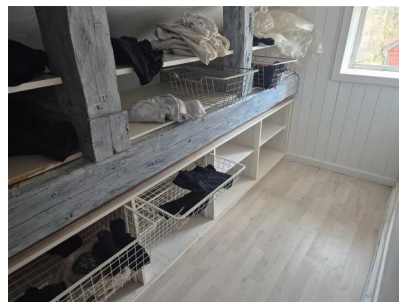
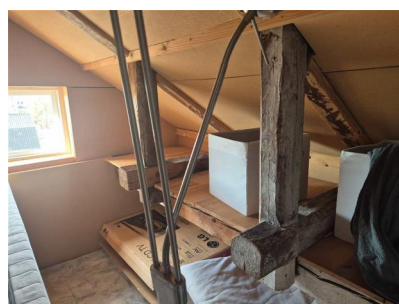
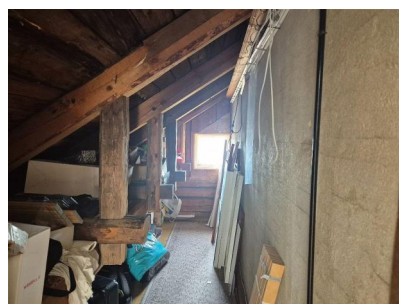
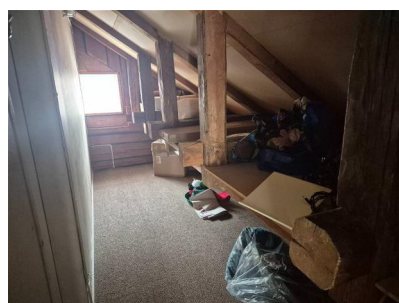
Fuktkvoter uppmättes i takstolar och underlagstak till mellan 10-11% Risk för mikrobiell tillväxt inträffar vid 75% relativ luftfuktighet vilket motsvarar 17% fuktkvot i furuvirke. Observera att fuktigheten på vinden ändras över säsongen, fuktigast är det vindtertid.

Utrymmena klassas som kallgarderober.

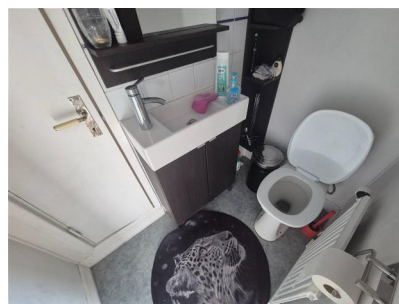
Äldre beklädnader och rör genomföringar finns genom golv.  
Detta klassas som en mindre allvarlig notering då golvet ej vattenbegjuts.

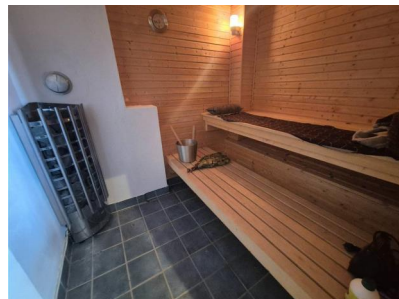
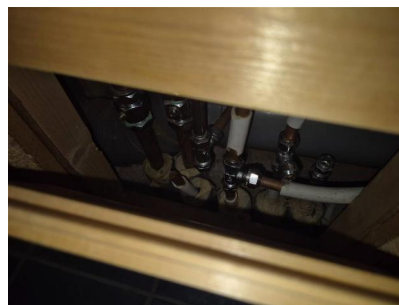
Rör genomföringar finns genom golv bakom inbyggnad av trä - se bild.  
Om möjligt installera läckagelarm för att undvika större fuktskador i samband med läckage.

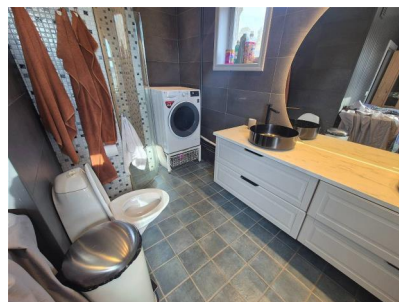
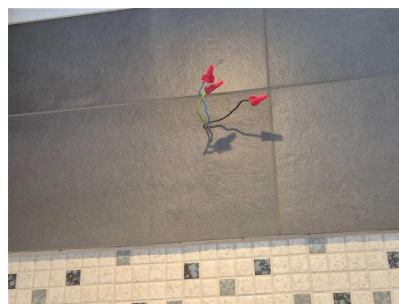
Kablage sticker ut genom vägg, endast petskyddat med "kabelhattar".

Golvfallet är något bristfälligt utanför dusch.

Kontakta elektriker för bedömning och åtgärd.

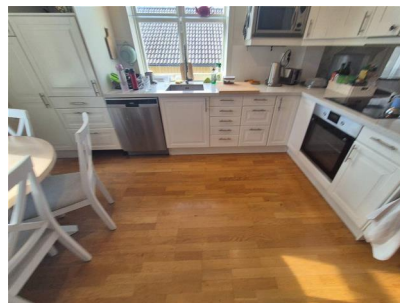
Droppskyddet i diskbänkskåp har otäta genomföringar.  
Täta dessa med fog och om möjligt installera läckagelarm.

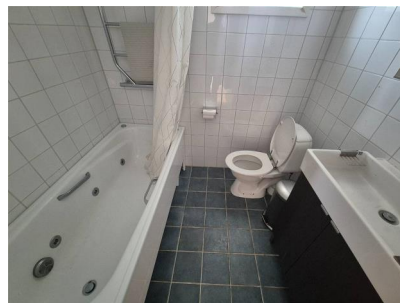
Rörgenomföring finns i golv under kommod.  
Rörgenomföringar i golvet medför en ökad risk för att vatten tränger ner i omkringliggande konstruktioner och orsakar fuktskador.

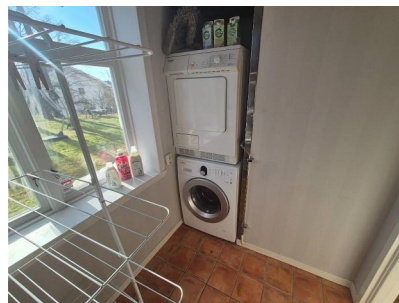
Golvbrunn finns inte i utrymmet (fast avlopp till tvättmaskin)

I denna typ av utrymme bör en golvbrunn finnas. Avsaknaden utgör en ökad risk för fuktskador i omkringliggande konstruktioner.

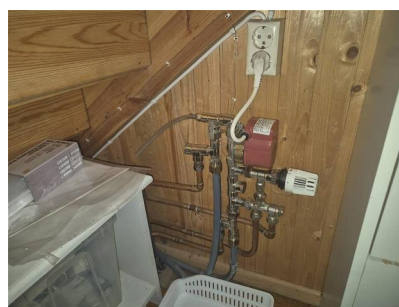
Golvvärme fördelare med cirkulationspump finns monterat i utrymmet. Golvbrunn/tätskikt finns ej på/i golv.

Risk för fuktskador vid läckage.

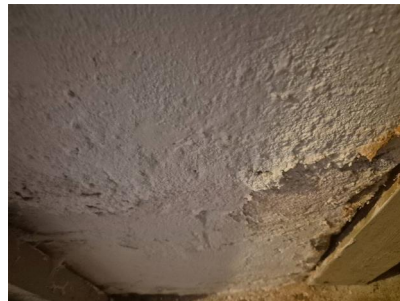
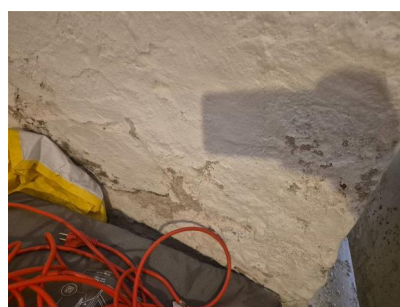
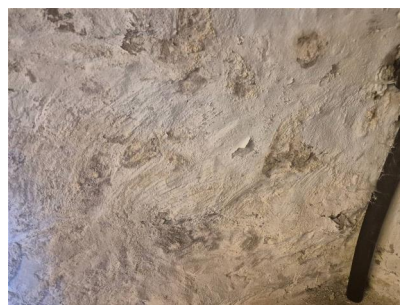
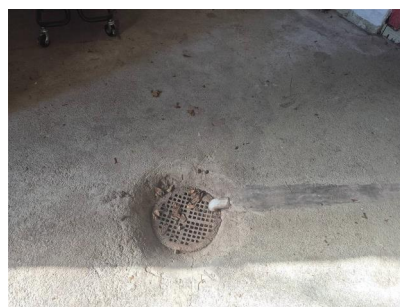
Betongren äldre källare med putsade väggar och tunngjutet betonggolv.  
Äldre golvbrunnar i gjutjärn finns.  
Vissa golv är spruckna och lokala putssläpp finns på väggar.

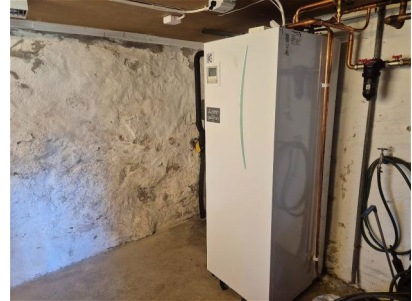
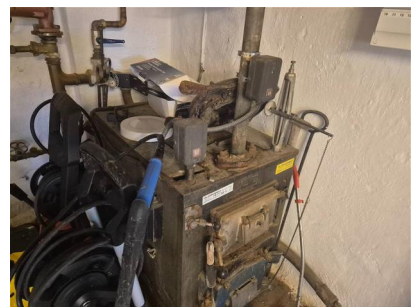
Gamla pannan finns kvar.

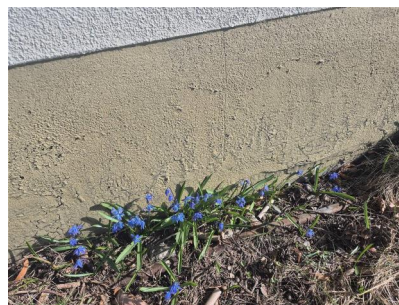
Lokala puts-och färgsläpp finns, framförallt mot sockel.

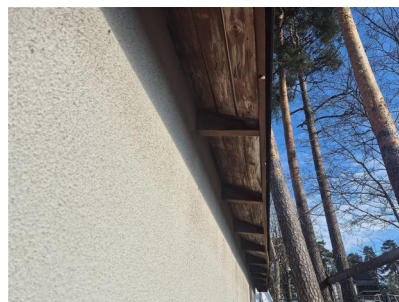
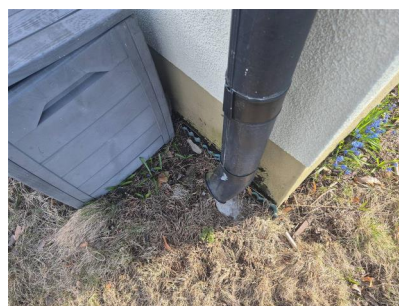
Hängränna saknas på garagets baksida.

När hängrännor saknas utsätts fasad och grund för ökad fuktbelastning, vilket i sin tur kan leda till fuktskador i bakomliggande konstruktioner.

I övrigt är ej stuprör anslutna till markledning.

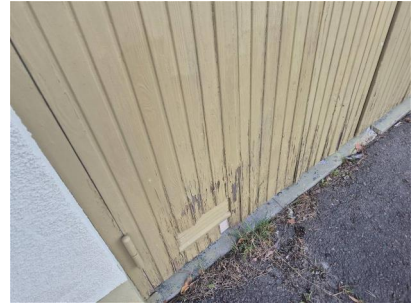
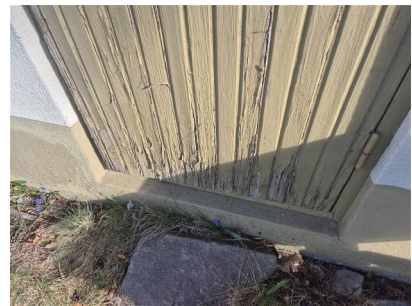
Ytterdörrar och garageportar har underhållsbehov, eventuellt behov av renovering.

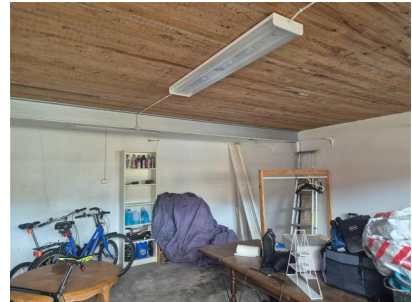
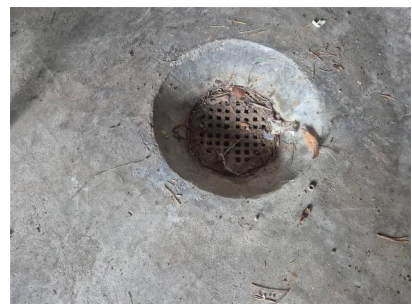
Något slitna ytskikt, äldre gjutjärnsbrunn.

Otäteter finns runt garageportar.
