Besiktningssprotokoll

Anticimex Försäkringsbesiktning i samarbete med Fastighetsbyrån

Fastighetsbeteckning: Lillbergsgården 1:50	
Fastighetsadress: Klarälsvägen 154	
Postnummer: 680 60	Ort: Sysslebäck

Besiktningdatum: 2026-04-09	Protokollnummer: 69628004
Temperatur: 5 °C	Väderlek: Sol
Tekniker: Lennart Davidsson	
E-post: Lennart.Davidsson@anticimex.se	
Kontor: Karlstad	
Närvarande: Ingen närvarande

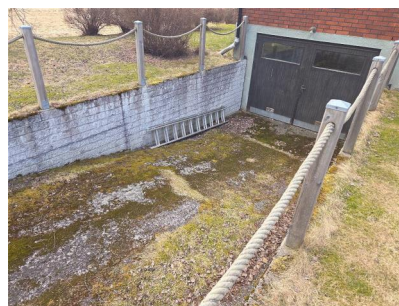
Utvändigt / Markförhållanden

Marken lutar mot huset vid garageinfart.

Detta innebär en ökad fuktbelastning mot grunden vilket i sin tur kan orsaka fuktskador i huset.

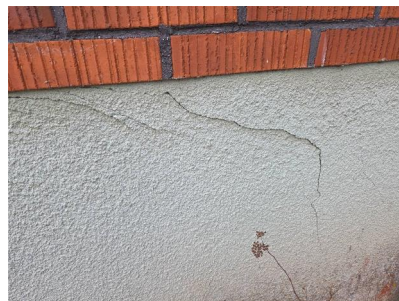
Utvändigt / Sockel

Sprickor finns i sockel, och kan förvärras vid ex frost.

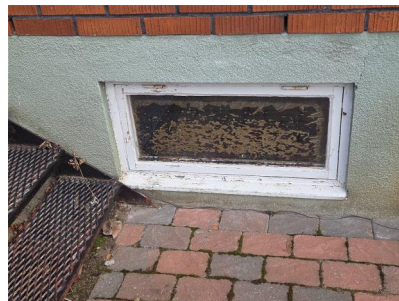
Utvändigt / Fönster

Underhållsbehov kan noteras på äldre 2glasfönster

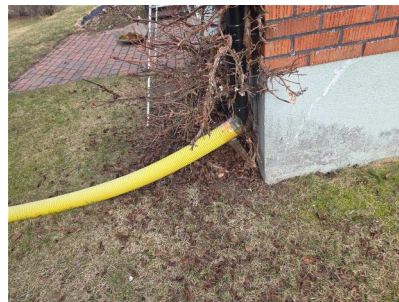
Utvändigt / Hängrännor / Stuprör

Stuprör är bristfälligt anslutet till markledning.

Stuprör som avslutas intill huset (ovan mark) kan medföra en ökad fuktbelastning på grundmur/sockel som i sin tur kan leda till fuktrelaterade skador.

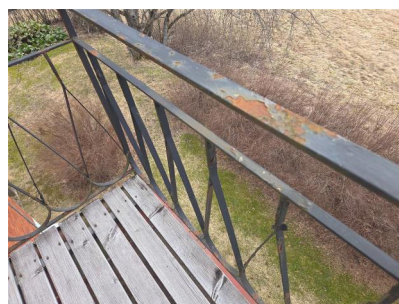
Utvändigt / Balkong

Underhållsbehov på räcke kan noteras.
Färgsläpp på skivor under golv.

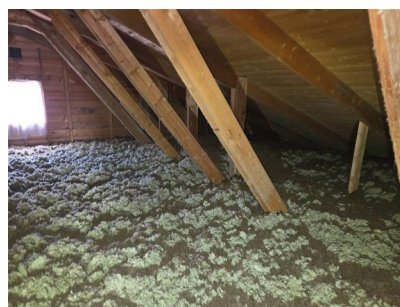
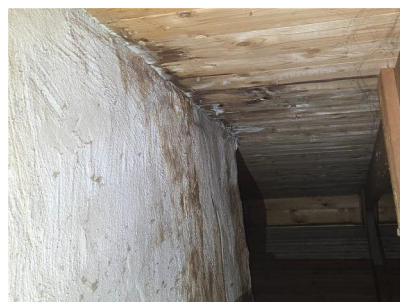
Utvändigt / Vind

Vid kontroll av vinden uppmättes fuktvärden under kritisk fuktnivå för mikrobiell tillväxt och en normal lukt upplevdes.

- Underlagstak består av råspont och vinden är tilläggsisolerad med lösull.
- Landgång saknas
- Fläckar kan noteras vid murstock bedöms vara äldre

Fuktkvoten i underlagstak/takbjälkar uppmättes vid besiktningstillfället till ca 10%.

Risk för mikrobiell tillväxt föreligger om den relativa fuktigheten (RF) i den omgivande luften är över 75% vilket i furuvirke motsvarar en fuktkvot (FK) på 17%.

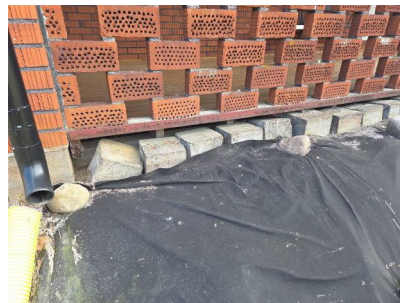
Utvändigt / Altan

Brister kan noteras på framsida altan mot mark.

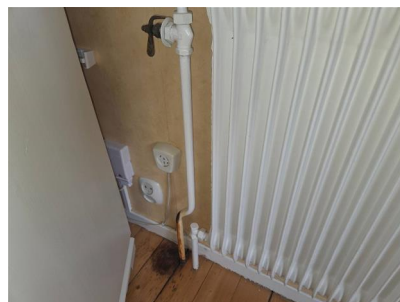
Entréplan / Sovrum 1

Äldre läckageskador på trägol.
Äldre elementventil
Rost kan noteras på rör.
Se allmänt hela huset om rör och element.

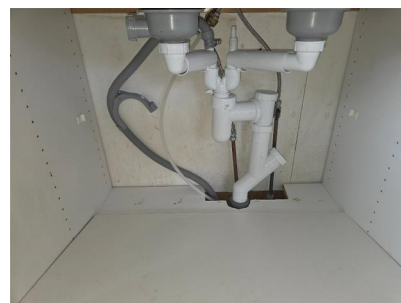
Entréplan / Kök

Fuktskydd saknas i diskbänksskåp.

Utan fuktskydd är det svårt att upptäcka läckage från rörledningar. Vatten kan då tränga in i omkringliggande konstruktioner och orsaka fuktskador.

För att upptäcka eventuella läckage, installera ett fuktskydd.

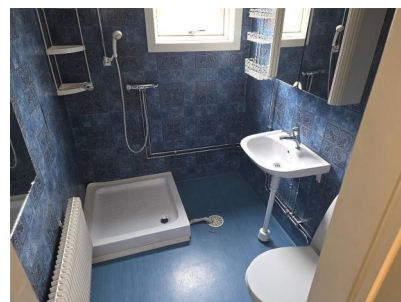
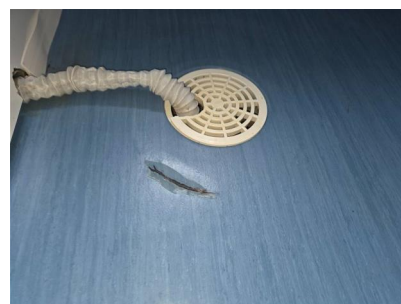
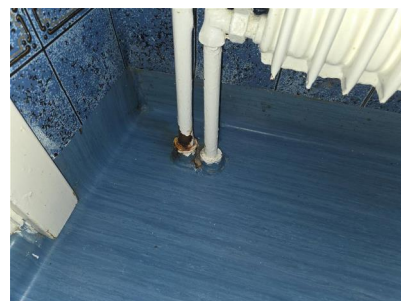
Entréplan / Dusch/Toalett

Våtutrymmet har äldre yt-/tätskikt med plastmatta på golv och vägg.

- Rör förekommer genom golv
- Äldre golvbrunn
- Matta otät, skadad.
- Rost kan noteras på rör.

Eftersom funktionen, som innebär att ytskiktet/tätskiktet ska vara vattentätt, kan vara nedsatt finns en ökad risk att vatten tränger igenom ytskiktet/tätskiktet med vattenskador i omkringliggande konstruktioner som följd.

Uttrymmet bör renoveras innan det används för dusch.

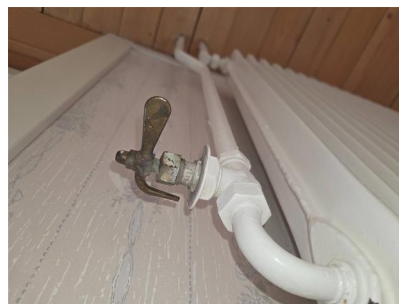
Det förekommer äldre radiatorventiler på vissa element. Rostiga rör på element förekommer i flera rum, vilket kan med fördel åtgärdas eller byts ut innan det orsakar fuktskada.

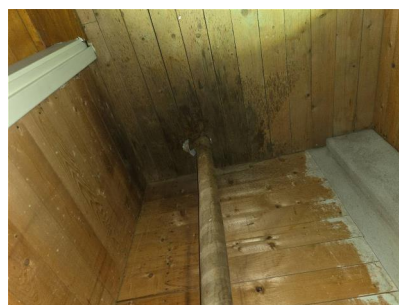
Övre plan / Sidovindar

Fläckar kan noteras under expansionskärl, bedöms vara äldre, kärl bortkopplad

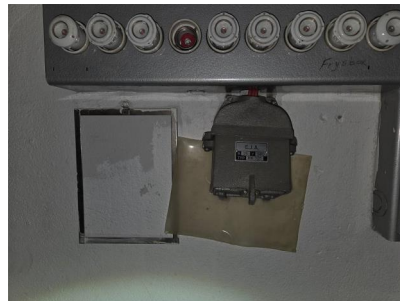
Källarplan / Allmänt hela källare

Äldre betongren källare som består av bland annat pannrum tvätt och förråd

Färgsläpp kan noteras på nedre del av vägg i vissa rum.

Tvättstuga har sönderrostade rör och golvbrunn

Äldre uttag i metall förekommer, kan med fördel tas bort

Elförteckning saknas, elförteckning kan med fördel åtgärdas

Vid eventuella renoveringar bör sönderrostade rör, golvbrunnar bytas ut. Beträffande el bör detta göras av behörig elektriker.

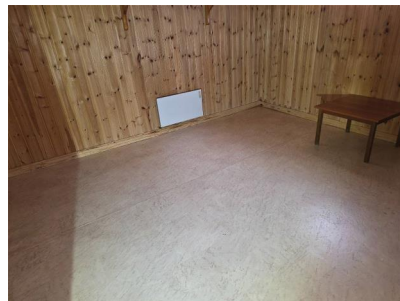
Källarplan / Allrum

Gillestuga i källare har utreglade väggar och plastmatta dikt an betongen.

Förhöjd fuktindekering kan noteras lokalt.

Man bör vara medveten om att det alltid kommer att finnas naturlig fukt under huset och även till viss del upp i väggarna. Av denna anledning bör det undvikas täta ytskikt och organiskt material mot golv och väggar i källaren.

Väggpanel och plastmatta på golv kan med fördel tas bort.
