Besiktningssprotokoll

Anticimex Försäkringsbesiktning i samarbete med Fastighetsbyrån

Fastighetsbeteckning: Brunflo-Änge 7:1	
Fastighetsadress: Jacob Ängmans Väg 15	
Postnummer: 834 31	Ort: Brunflo

Besiktningdatum: 2026-04-07	Protokollnummer: 69615838
Temperatur: 3 °C	Väderlek: Sol
Tekniker: Martin Viström	
E-post: Martin.Vistrom@anticimex.se	
Kontor: Sundsvall	
Närvarande: Fastighetsägaren

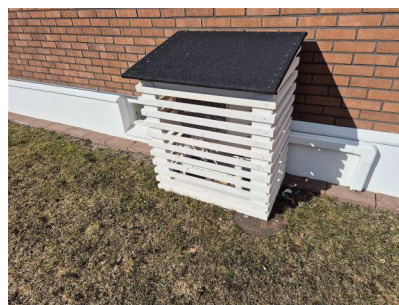
Kondensvatten från luftvärmepumpens utedel leds inte bort från husgrunden.

Observera att besiktning av byggnadens värmesystem eller värmepumpen inte har ingått i uppdraget. Tillse att kondensvattnet leds bort från fastigheten.

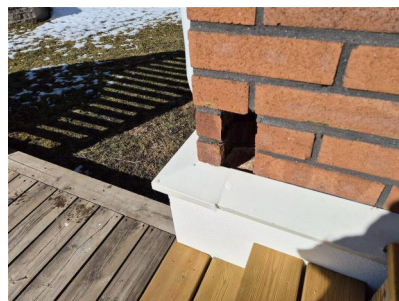
Hållighet finns i utskjutande fasad.

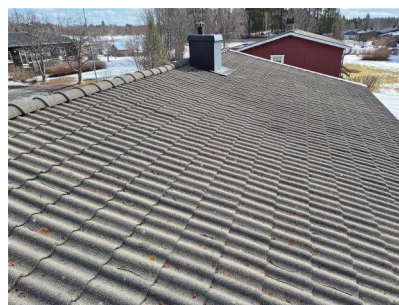
Vid renovering av taket 2000 byttes underlagstak, papp och läkt, de gamla betongpannorna återmonterades.

Se vidare under vind för mindre läckage.

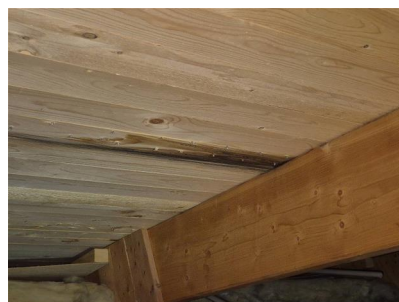
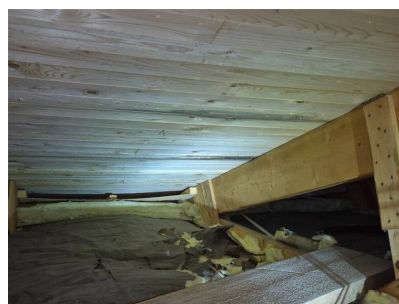
Mindre fuktfläck med förhöjd fuktindikation noterades på underlagstaket.

Vi rekommenderar en fördjupad undersökning för att bedöma orsak och omfattning.

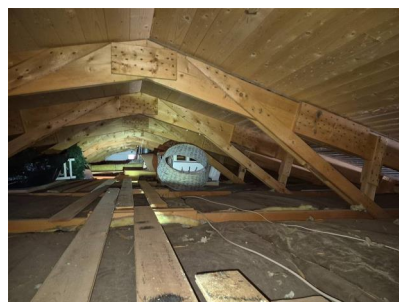
Vid kontroll av övriga delar av vinden uppmättes fuktvärden under kritisk fuktnivå för mikrobiell tillväxt och en normal lukt upplevdes. Fuktkvoten i underlagstak/takbjälkar uppmättes till 11 %. Gränsvärde för mikrobiell tillväxt är 17 %.

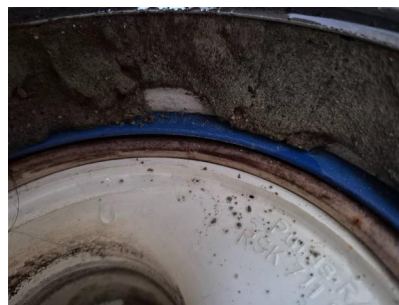
Tätskiktsanslutning mot klämring kan ej fastställas. Enligt monteringsanvisning ska tätskikt/brunnsmanschett gå ner bakom klämringen i golvbrunnen, dock är detta gjort 1998 utan att kunnat påvisa att någon skada har inträffat i form av att vidhäftning av klinker "släppt" eller att förhöjd fuktindikation förekommer.

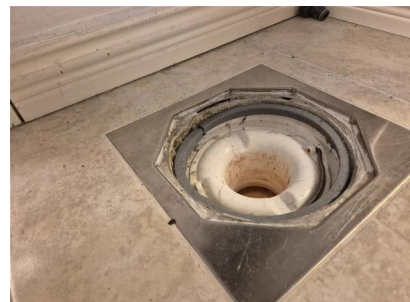
⚠ Tätskikt på golv med uppvik på vägg och tröskel bedöms saknas i utrymmet.

Detta kan medföra att vatten vid ett eventuellt läckage kan tränga in i omkringliggande konstruktioner med fuktrelaterade skador som följd.

I utrymmet noterades även golvbrunn placerad nära vägg, Klämring felaktigt monterad samt bristfälligt golvfall mot brunnen.

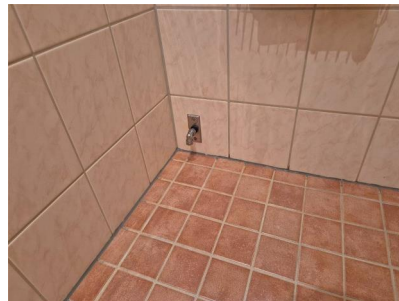
Rör genomföring finns genom vägg i dusch samt i golv.

Rör genomföringar genom vägg i dusch samt golv medför en ökad risk för att vatten tränger in i omkringliggande konstruktioner och orsakar fuktskador.

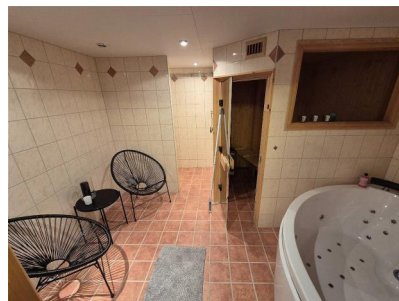
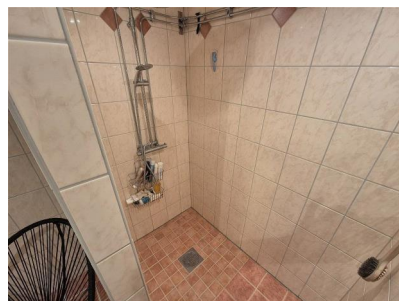
Golvbrunnsmanschetten sticker ut under klämringar samt att förhöjningsring under badkar sluter ej tätt mot botten av brunnen. Enligt monteringsanvisning ska detta inte förekomma, dock är detta gjort 2007 utan att kunnat påvisa att någon skada har inträffat i form av att vidhäftning av klinker "släppt" eller att förhöjd fuktindikation förekommer.

Golvfall mot golvbrunnen är delvis bristfälligt utfört.

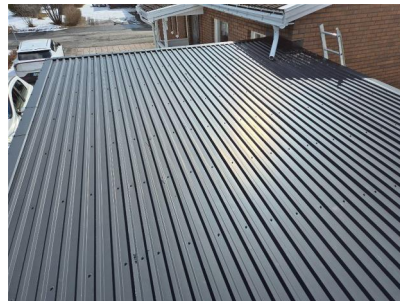
Låglutande tak har fel taktäckning.

Taktäckningen av plåt är inte anpassad till taklutningen. Risk finns för läckage med fuktskador som följd. För att minimera risken rekommenderas att taket skottas vid kraftig snömängd.
