# Besiktningssprotokoll

Anticimex Försäkringsbesiktning i samarbete med Fastighetsbyrån

Fastighetsbeteckning: Ilbudet 17	
Fastighetsadress: Cirkelvägen 34	
Postnummer: 556 25	Ort: Jönköping

Besiktningdatum: 2026-04-10	Protokollnummer: 69628912
Temperatur: 2 °C	Väderlek: Klart
Tekniker: Morgan Ekström	
E-post: Morgan.Ekstrom@anticimex.se	
Kontor: Jönköping	
Närvarande: Säljare och mäklaren del av tiden.

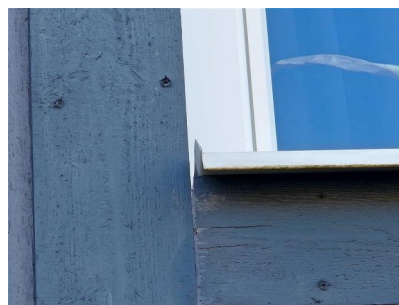
Fönsterbleck är otäta vid infästningar.

Eftersom fönsterblecken är otäta finns risk att vatten rinner in i väggen vilket i sin tur kan leda till fuktskador i väggkonstruktionen.
