Hallsås 2:124

Stämånnavägen 12

Uppdragsnummer	O21389
Besiktningsdatum	2026-04-09
Besiktningföretag	OBM Besiktning Väst AB
Besiktningförrättare	Kristian Rasmussen
Närvarande	Husägare
Giltig till och med	2027-04-09

Bilaga 1 för kontroll av valda konstruktioner

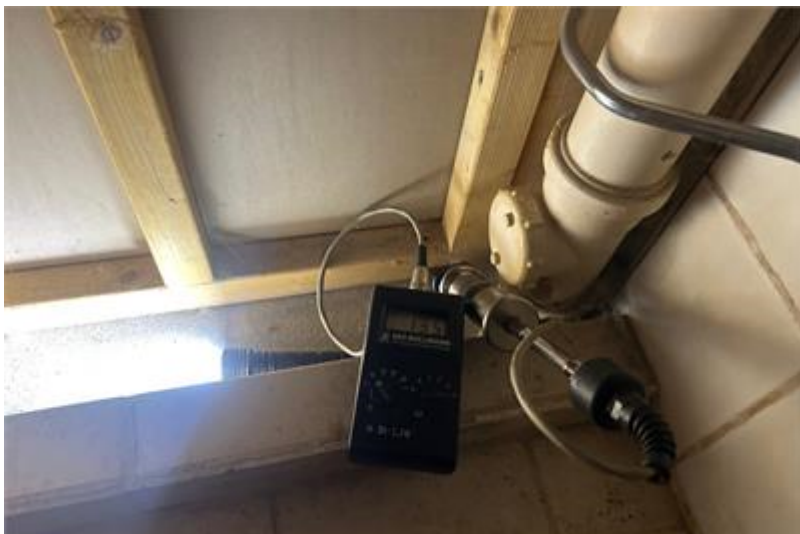
Byggnadsdel	Suterrängkällare
Konstruktionsdel	Konstruktioner av organiskt material.
Konstruktionsuppbyggnad	I källaren förekommer organiskt material i begränsad omfattning.

Samtliga fuktkvotsmätningar är stickprovskontroller och mätvärden kan variera med årstider mm. Gränsen för mikrobiell tillväxt i trä går vid ca 17 % och för rötskador vid 28 % fuktkvot. Fuktkvotsmätningar utfördes i en mellanvägg, i en tröskel och i trappvangeln och låg på 11-14 % fuktkvot.
