Grava-Kärne 1:25

Bråne 405

Uppdragsnummer	S17669
Besiktningsdatum	2026-04-10
Besiktningföretag	OBM i Karlstad AB
Besiktningförrättare	Per Rindberg
Närvarande	Säljare
Giltig till och med	2027-04-10

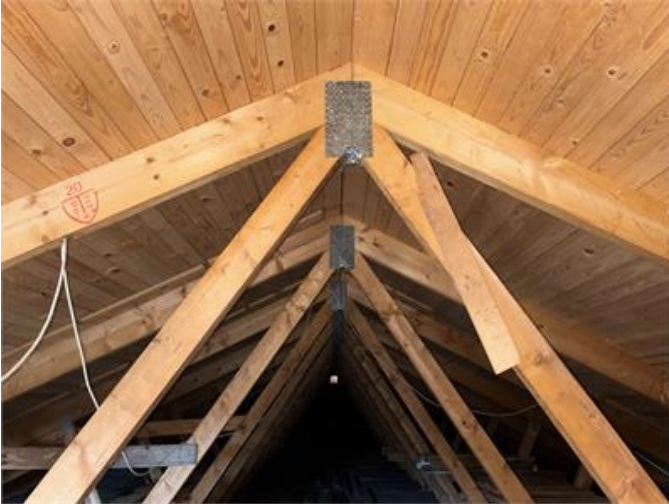
Besiktningsresultat					
Bedömningsskala: 1 = Utan anmärkning, 2 = Påpekande, 3 = Bör åtgärdas, 4 = Ej besiktningsbart					
Byggnadsdel	1	2	3	4	Anmärkning
Nockvind		X			Vinden besiktigad från landgången.
Invändigt					
Entréhall		X			Jordfelsbrytare saknas på elcentral.
WC	X				Fuktindikering har utförts stickprovsmässigt utan att några förhöjda fuktindikationer erhållits.
Kök		X			Tippskydd saknas på spis.
		X			Fuktskydd saknas under kyl/frys.
	X				Fuktindikering har utförts stickprovsmässigt utan att några förhöjda fuktindikationer erhållits.
Vardagsrum	X				
Matrum	X				
Badrum		X			Utrymmet har äldre standard och den tekniska livslängden är passerad, kommande renoveringsbehov.
		X			Golvatta förekommer på betongplatta, se kommentar.
		X			Olämplig placering av rörgenomföringar, vilket ökar risken för fuktskador.
		X			Förhöjningsring förekommer i golvbrunn, vilket ökar risken för läckage.
		X			Klämringsring är lös i golvbrunn och bör sättas fast för att minska risken för fuktskador.
