Snugga 1:12

Snuggavägen 10

Uppdragsnummer	O31416
Besiktningdatum	2026-04-10
Besiktningföretag	OBM Besiktning Väst AB
Besiktningförrättare	Kristian Rasmussen
Närvarande	Husägare
Giltig till och med	2027-04-10

Byggnadsbeskrivning 1,5-plans friliggande villa.	Byggnadsår 1937
Till eller ombyggnad Huset har byggt till i omgångar genom åren.	Övrigt Huset var möblerat vid besiktningen, sidobyggnader ingår ej.

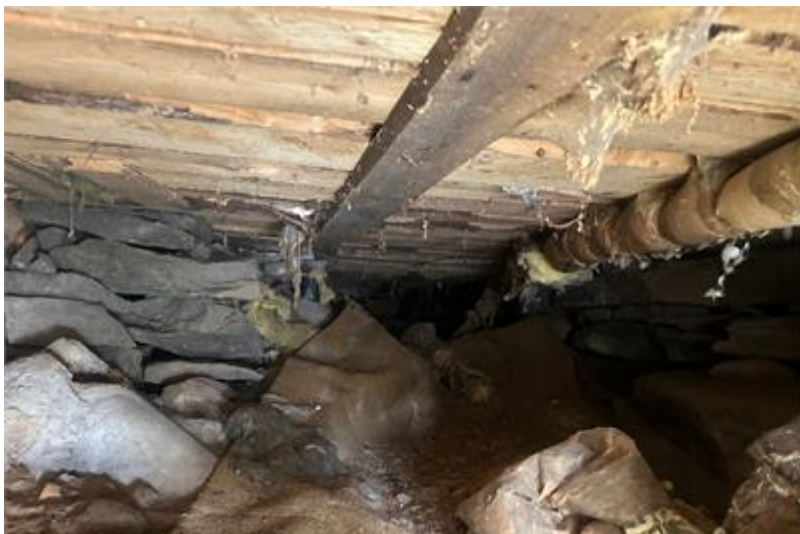
I bjälklagskonstruktionen uppmättes fuktkvoten över 28 % och en avvikande lukt samt rötskador noterades.

Stora delar av Krypgrundens är inte krypbar då den inte bedöms vara helt utgrävd.

I råkällaren upplevdes en fuktig miljö samt avvikande lukt.

Vid kontroll av konstruktion noterades fuktkvoter över kritiskt gränsvärde för rötskador och mikrobiell tillväxt samt rötskador och avvikande lukt. Där för rekommenderar vi att denna besiktning kompletteras med en fördjupad teknisk undersökning för att ta reda på orsak/omfattning samt lämpligt åtgärdsförslag.

Utredningen bör om möjligt även innefatta de outgrävda delarna.
