Fastighetsuppgifter

Fastighetsbeteckning
Knappekulla 1:105
Adress
Höjdenvägen 57
44335 Lerum

**Besiktningssuppgifter**

Uppdragsnummer O31417
Besiktningdatum 2026-04-10
Besiktningföretag OBM Besiktning Väst AB
Besiktningförrättare Kristian Rasmussen
Närvarande Husägare
Giltig till och med 2027-04-10

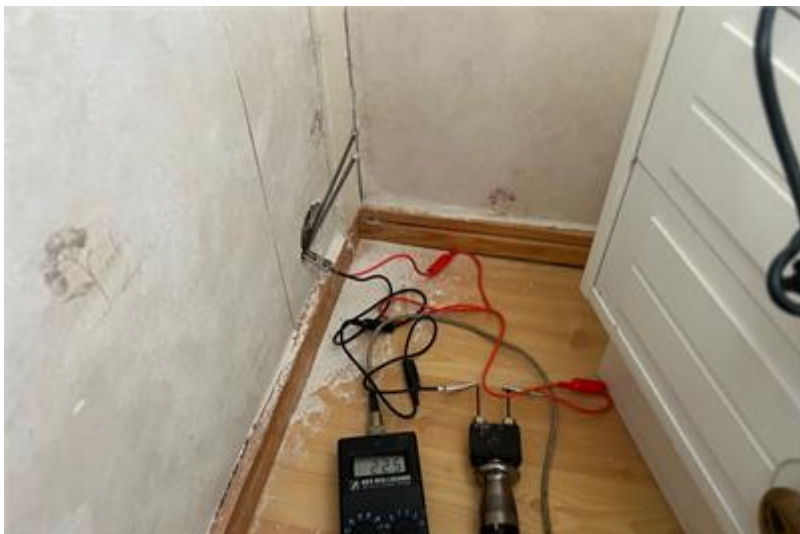
Ett provhål togs upp i ytterväggen i sovrum 2 och i syllan uppmättes fuktkvoten till ca 22 % och en avvikande lukt upplevdes i provhålet. Vidare uppmättes fuktkvoten i en innervägssyll till ca 16 %.

Vid kontroll av konstruktion noterades fuktkvot över kritiskt gränsvärde för mikrobiell tillväxt i trä samt avvikande lukt. För att ta reda på orsak/omfattning samt lämpligt åtgärdsförslag rekommenderas därför att denna besiktning kompletteras med en fördjupad tekniskt undersökning.
