Smultronet 3

Blåbärsstigen 10

**Besiktningssuppgifter**

Uppdragsnummer	S17667
Besiktningsdatum	2026-04-09
Besiktningföretag	OBM i Karlstad AB
Besiktningförrättare	Per Rindberg
Närvarande	Säljare
Giltig till och med	2027-04-09

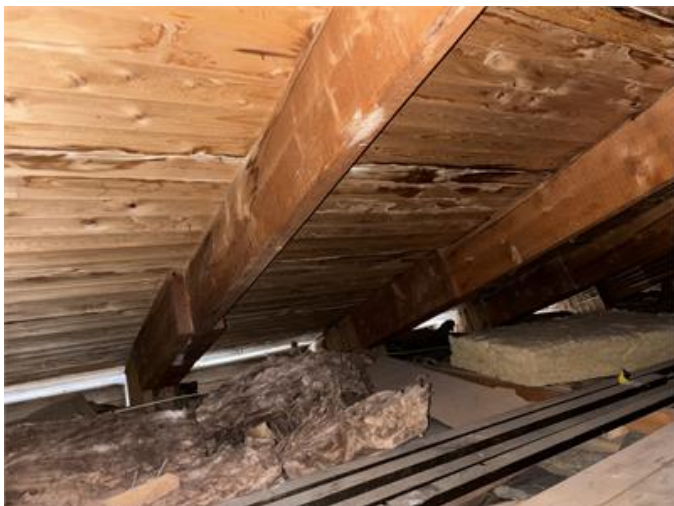
Sidovind
